# DESLIZAMIENTOS Y ALUVIONES EN EL PERU

Ing. Luis Chang Chang  
Dr. Jorge E. Alva Hurtado

Marzo, 1991

**Laboratorio Geotécnico  
Centro Peruano-Japonés de  
Investigaciones Sísmicas y  
Mitigación de Desastres**

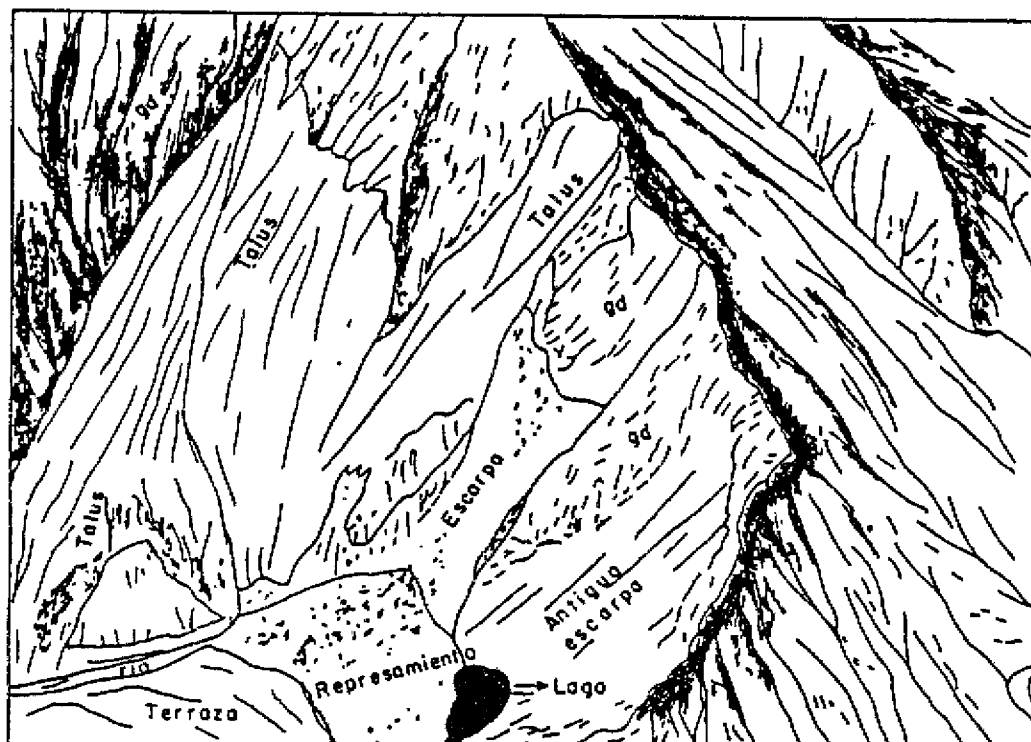
Fig. 2\_ CROQUIS DEL DESLIZAMIENTO, BASADO EN FOTOGRAFÍAS AERÉAS. (SNOW, 1964).

La rotura es una zanja de 900 m. de largo con una inclinación de 37 grados, que llegó hasta el nivel del río, a una altura de 2,125 m.s.n.m. La trayectoria del movimiento fue casi hacia el norte, donde el río dobla bruscamente de ESE a NNE. La profundidad de la zanja, medida al plano normal del derrumbe, tiene una variación de más o menos 25 m. cerca a la base, a 200 m. en la cúspide. Estas dimensiones dieron un volumen aproximado de  $5'600,000 \text{ m}^3$  Sgow (1959), el que se puede relacionar con el volumen calculado de la represa de  $3'500,000 \text{ m}^3$  Gruter (1945). El resto del material se depositó en la zanja, sin llegar a la base. En el lado este quedó una masa colgante en forma inestable, entre 450 y 560 metros sobre el río.

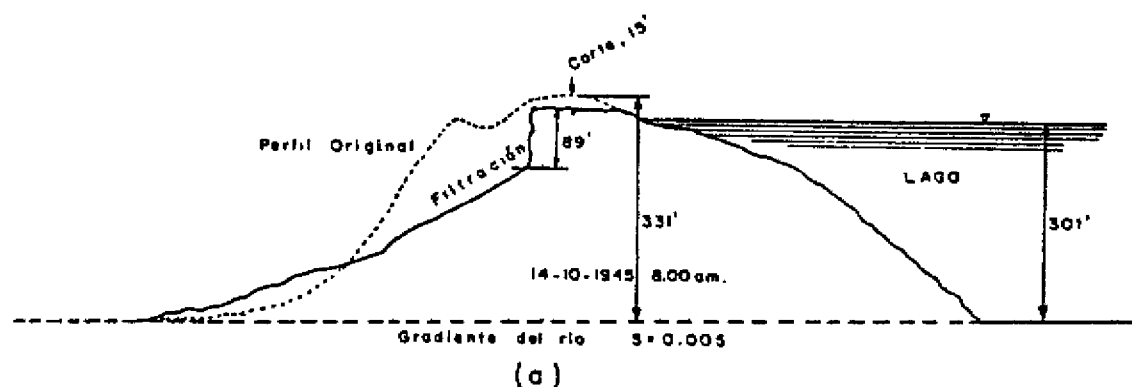
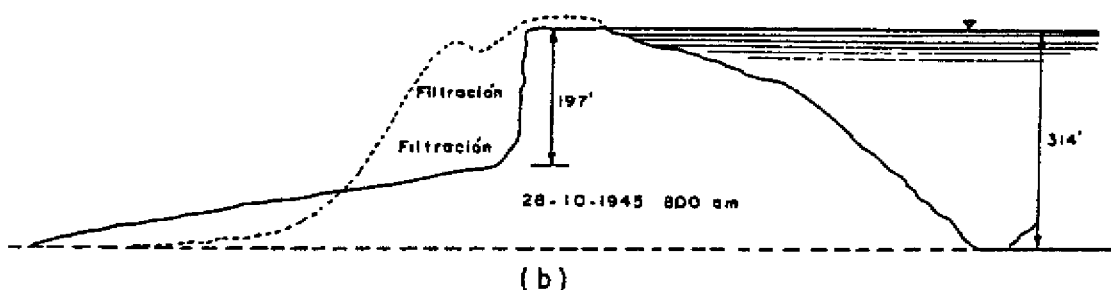
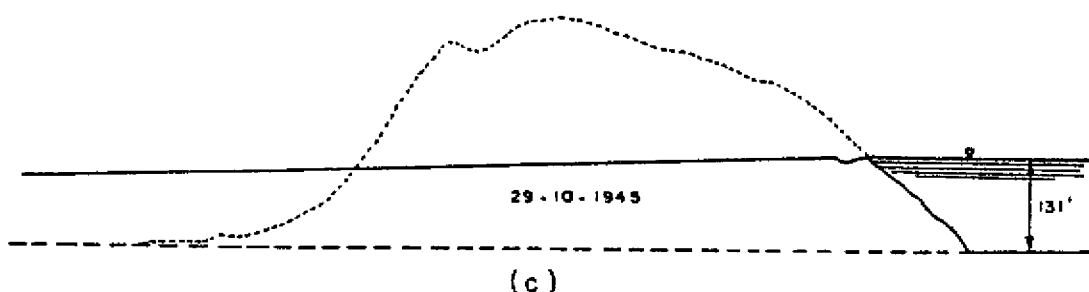
Fig.3\_ SECCION TRANSVERSAL DE LA REPRESA NATURAL EN EL CERRO CONDOR - SENCCA, RIO MANTARO, PERU. (SNOW, 1964).

Perfiles naturales de la presa en el cerro Cóndor - Sencca. Río Mantaro - Perú. La escala vertical exagera 2 veces. (Gruter, 1945).

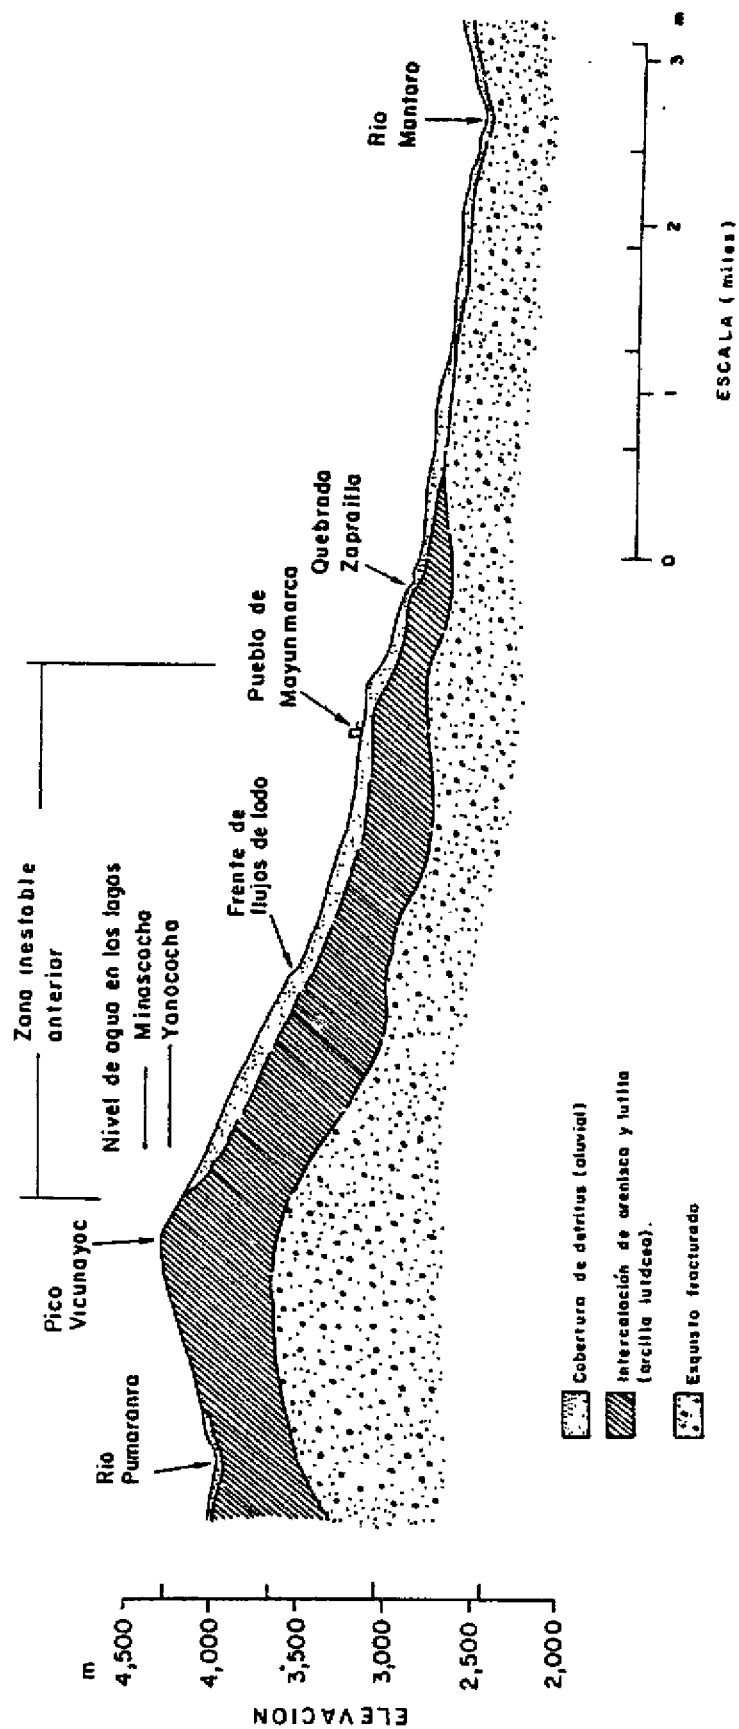
Fig. 6 - SECCION TRANSVERSAL GEOLOGICA DEL AREA DEL DESLIZAMIENTO PREVIO AL 25/4/74 . (GALDOS, 1973)

sido algo inestable por un considerable espacio de tiempo previo al estudio geológico hecho por Galdos Bustamante (1973). Como se muestra en la Fig. 6, la escarpa mayor de 10 m. circunda la parte superior del valle cerca de la ubicación del contacto entre la cubierta de detritus y los estratos subyacentes de areniscas y arcillas lutáceas. Otras escarpas y grietas de menor dimensión, no obstante los mayores rasgos topográficos, ocurrieron por toda el área.

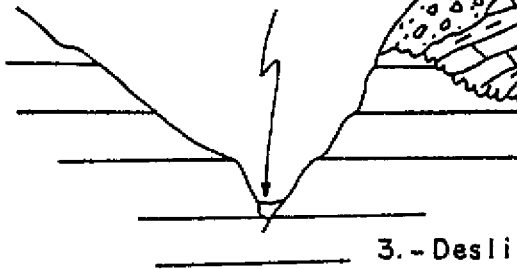
Fig. 7.- ANALISIS DE LAS ZONAS CRITICAS (MARTINEZ, 1974).

Martínez Vargas (1974) hizo un análisis del comportamiento de las rocas y la ubicación de zonas críticas- Tabla 4 - dentro de la masa rocosa; plantea que éstas son responsables de las diferentes formas de ruptura, ver la Fig.7. Que debido a la existencia de intensa fracturación en el flanco del anticlinal, se han originado movimientos anteriores con desprendimientos de bloques que contribuyen en los deslizamientos por translación de bloques, conduciendo al estado más crítico en la parte alta, iniciándose de esta forma el fenómeno del deslizamiento-aluvión en el cerro Cussuro, como ocurrió en el año de 1971, Vergara (1973) y Galdos Bustamante (1973).

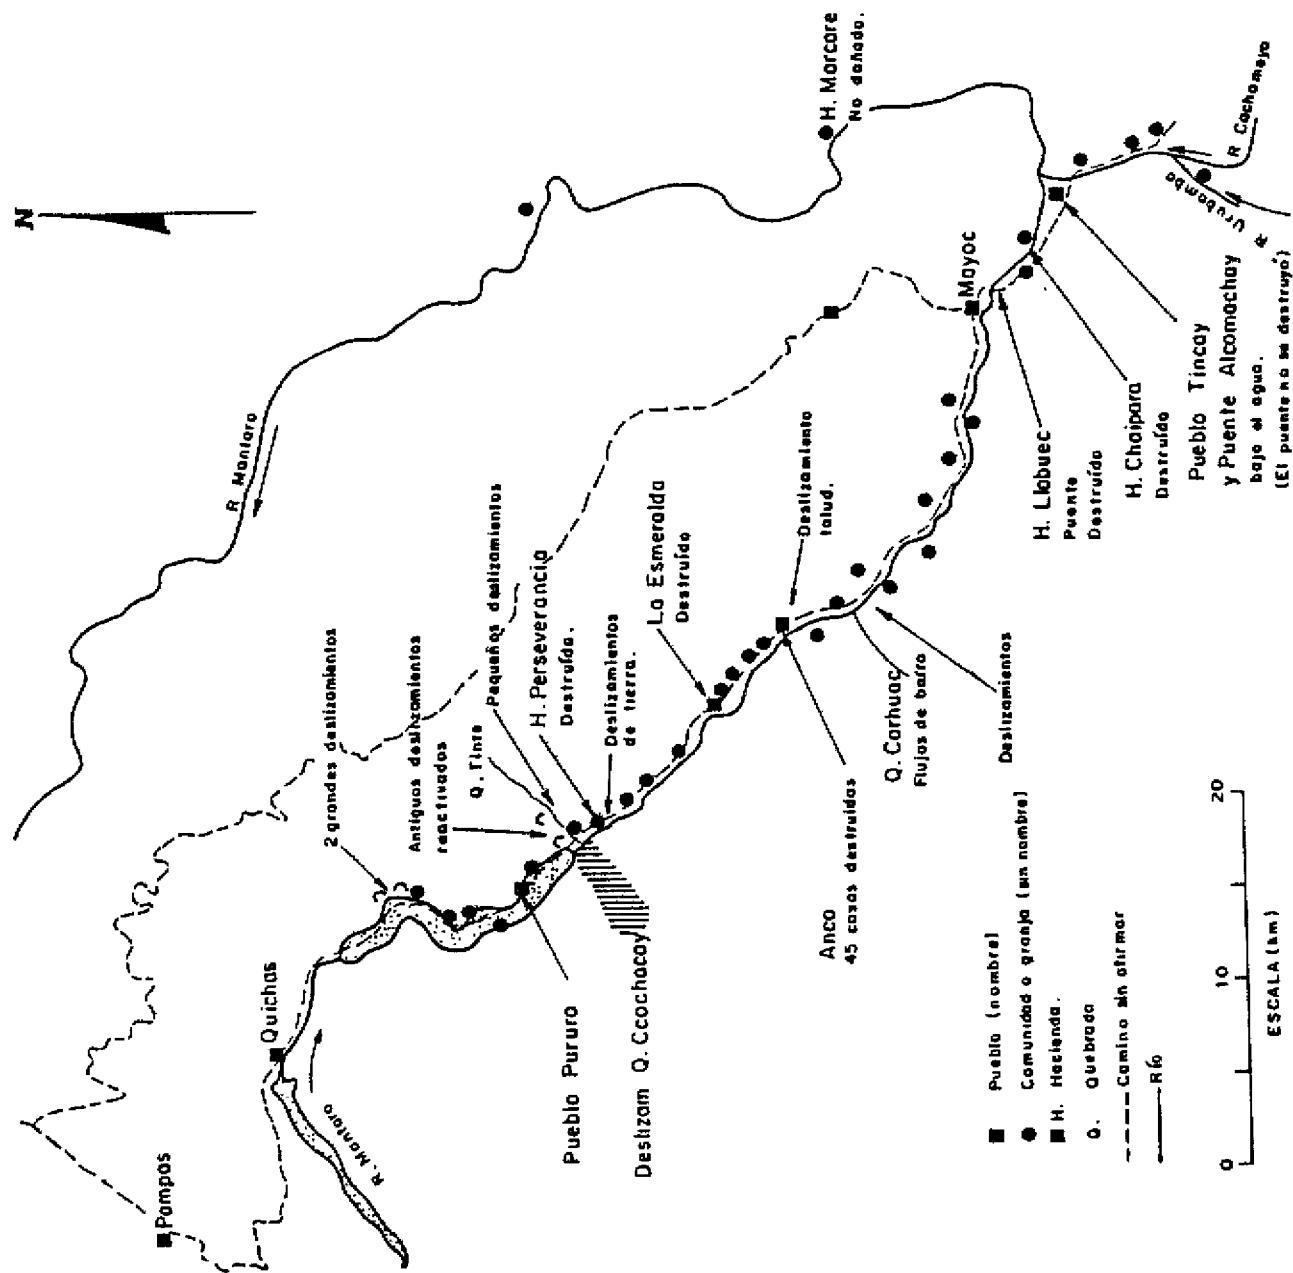
Fig. 14 - LOCALIZACIONES DE MAYOR DAÑO (LEE Y DUNCAN, 1975).

Lee y Duncan (1975) presentaron un mapa describiendo los tipos de daños causados en varias localidades, ver Fig. 14.

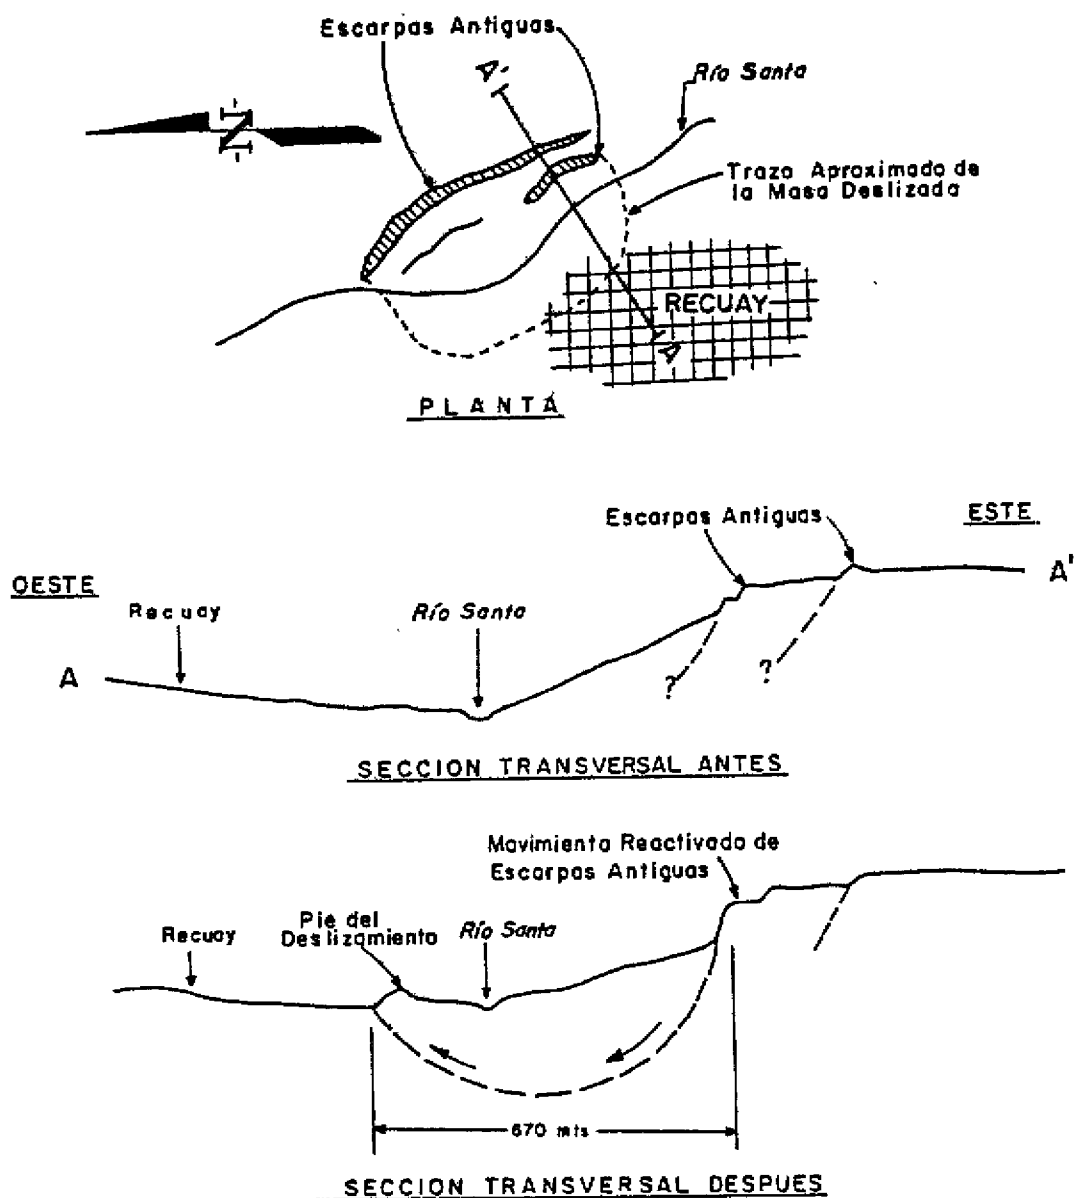
F+g. 22 \_DIAGRAMA ILUSTRATIVO DEL DESLIZAMIENTO EN RECUAY  
SISMO DEL 31 DE MAYO DE 1970. (Cluff, 1971)

El deslizamiento rotacional en Recuay que ocurrió durante el sismo del 31 de Mayo de 1970 fue la reactivación de un deslizamiento antiguo. La traza de la escarpa de deslizamiento alcanzó 1 km. de largo y el desplazamiento vertical varió desde 0.50 m. hasta 15 m. El deslizamiento estuvo asociado a una falla, cuya traza pasaría cerca de la margen izquierda del río Santa. El río Santa fue represado parcialmente.
