**CENTRO PERUANO JAPONES  
DE INVESTIGACIONES SISMICAS  
Y MITIGACION DE DESASTRES**

# **TERREMOTO DE RIOJA**

## **29 de mayo de 1990**

### **Informe Preliminar de las Misiones de Evaluación**

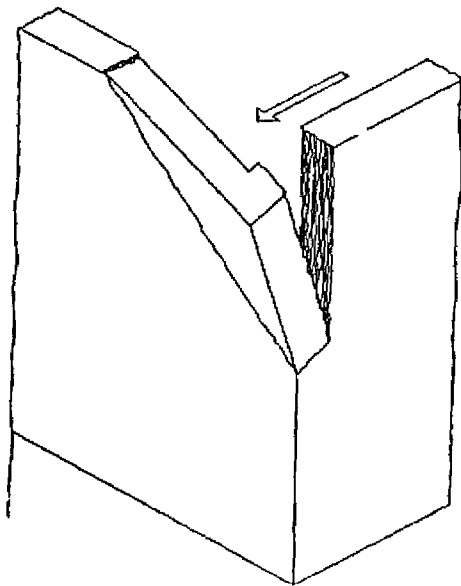
- Falla por tracción en los encuentros de muros; ésta se debe principalmente a esfuerzos de tracción directa que se genera en uno de los muros, el cual da arriostre lateral a otros muros. Fig. 10 a.
- Falla por flexión; ésta es causada por los esfuerzos de tracción por flexión generados al comportarse el muro como una losa, apoyada en su base y en los elementos verticales que lo arriostan. Esta falla puede ocurrir en secciones horizontales, verticales u oblicuas. Fig 10 b.
- Falla por corte; ésta se produce cuando el muro se comporta como muro de corte y se propaga principalmente en las juntas horizontales debido a los esfuerzos tangenciales. Las Figuras 10 c y 10 d, ilustran algunas variantes de los tipos de fallas en muros de adobe.

Fig.10.a.-FALLA TIPICA DE TRACCION EN ENCuentRO  
DE MUROS SIN ARRIOSTRE SUPERIOR.  
TYPICAL TRACTION FAILURE AT WALL CORNER.  
WITHOUT UPPER FASTENING

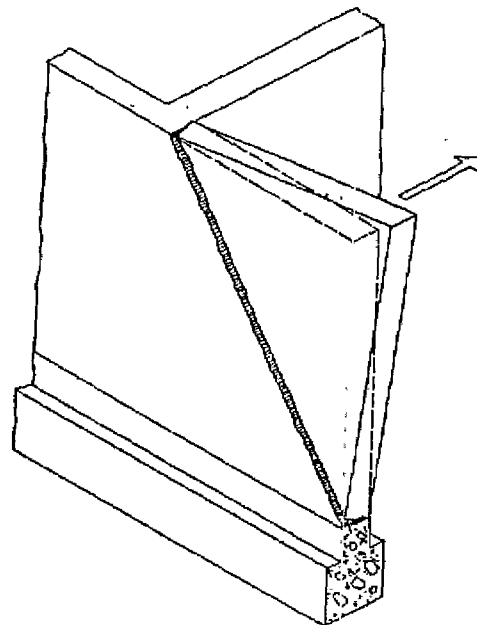
Fig.10.b.-FALLA TIPICA EN FLEXION DE MURO SIN  
ARRIOSTRAMIENTO EN DOS BORDES.  
TYPICAL BENDING FAILURE AT WALL WITHOUT  
FASTENING IN TWO BORDERS

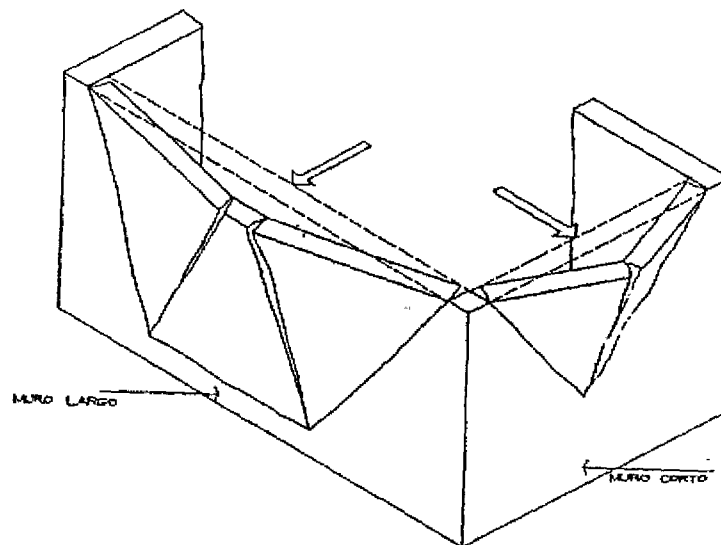
Fig.10c.-FALLAS TIPICAS EN FLEXION DE MUROS SIN ARRIOSTRE SUPERIOR.  
TYPICAL BENDING FAILURE AT WALLS WITHOUT UPPER FASTENING

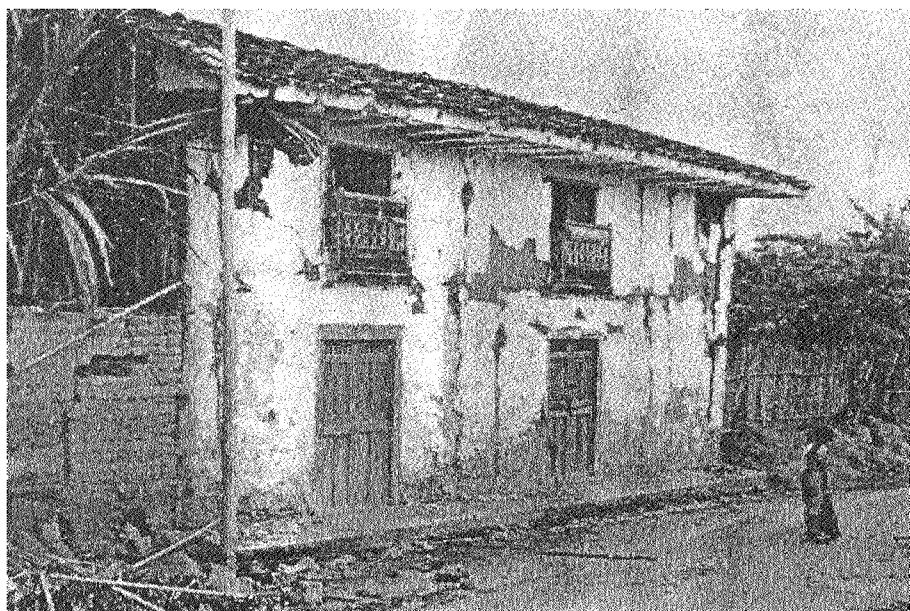
**Foto 3**

Vivienda de tapial de dos pisos (dañada por el sismo). Techo: armazón de madera con una primera cubierta de cañabravas, a dos aguas. Cobertura: tejas de arcilla cocida asentadas con barro en las cañabravas.

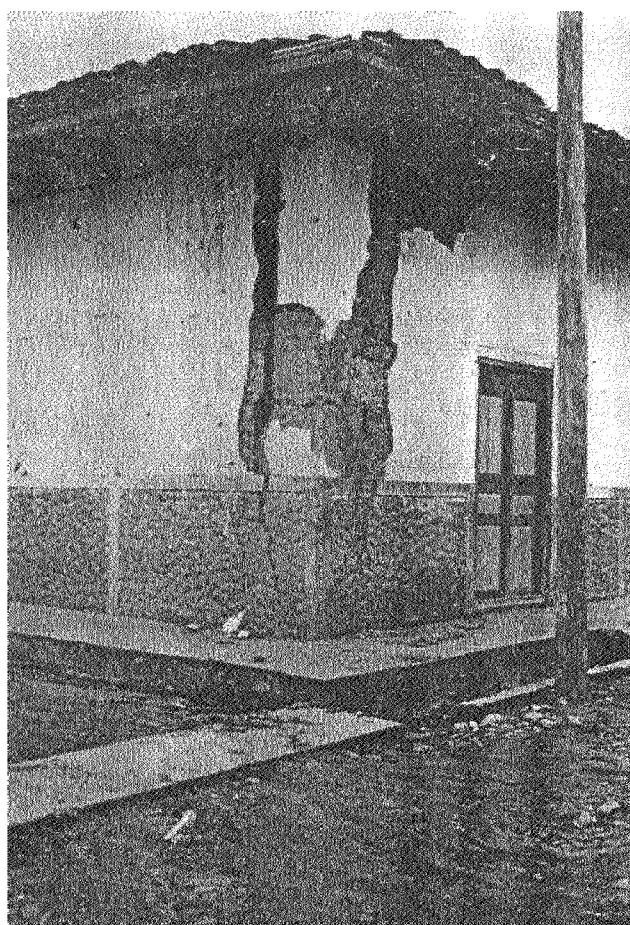
**Foto 13**  
 Vivienda de tapial, con  
 agrietamiento en esquina

Los muros de tapial han fallado sobre todo en las esquinas. Esto es debido a lo defectuoso del amarre entre muros ortogonales. Los elementos que se traslapan en las esquinas pueden ser consideradas como "vigas en voladizo" alternadas (Kuroiwa y Deza, 1968), con una luz igual al espesor de la pared con que se cruzan. Al vibrar la pared en la dirección de su menor inercia, estos elementos "en voladizo" chocan contra la pared perpendicular a ellos, la cual prácticamente no vibra por la gran inercia en su plano. Este choque produce primero el agrietamiento de las esquinas (ver Foto 13), un desprendimiento de la porción en el encuentro de los muros (ver Foto 14) y finalmente el colapso (ver Foto 15).

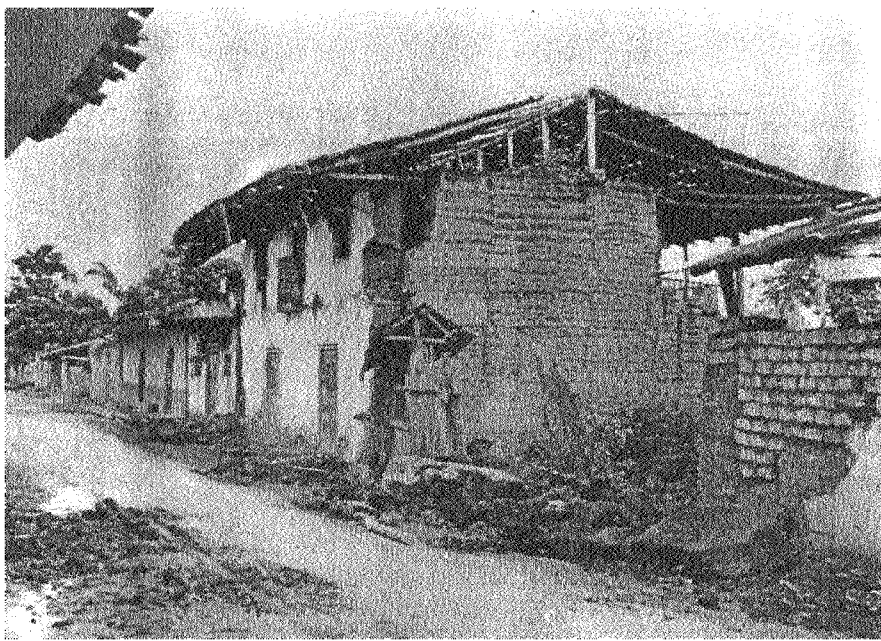
**Foto 14**  
 Vivienda de tapial con  
 desprendimiento de la  
 esquina y fractura de  
 entpiso.

Otra falla observada también en 1968 (Kuroiwa y Deza, 1968) fue la fractura a lo largo del entrepiso de las edificaciones de dos niveles, por ser éste una línea de menor resistencia debido al debilitamiento que sufre el tapial al tener perforaciones para sostener las vigas de madera.

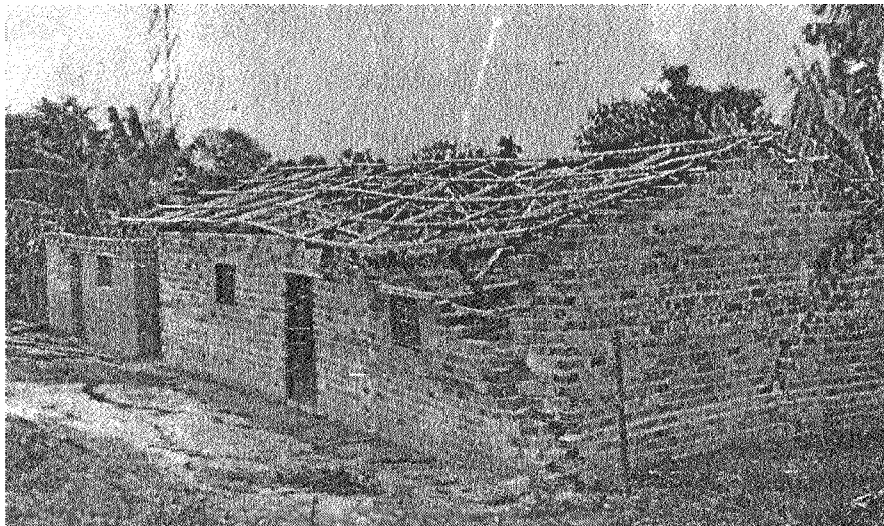
**Foto 16**  
 Vivienda de ladrillos sin  
 confinar, en zona de  
 licuación (Azungue-  
 Moyobamba)

Las edificaciones de albañilería de ladrillo, inclusive sin confinar, y las de concreto armado han sufrido daños sólo en casos aislados o en donde las condiciones del suelo fueron desfavorables como se verá más adelante (ver Foto 16). Se puede decir que en la gran mayoría de las edificaciones que emplean estos materiales no se toman en cuenta características sismo resistentes. Por lo tanto, si ocurriera un sismo con una intensidad mayor a la del 29 de mayo, se tendrían daños en este tipo de edificaciones. Las de albañilería sin refuerzos pueden tener falla frágil, es decir, que habiéndose deformado, fallan súbitamente como explosionando y producen el colapso de la estructura

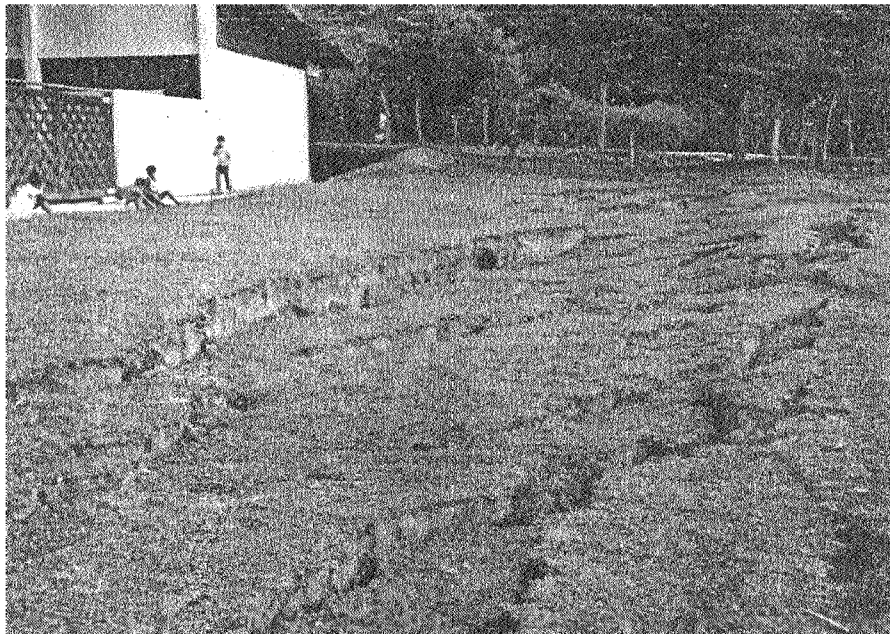
**Foto 20**  
Moyobamba-Tahuishco:  
Módulo educativo cerca a  
agrietamientos en zona de  
licuación.

El fenómeno de licuación de suelos ha sido reportado en Azungue y Tahuishco en Moyobamba; en los sectores Shica, El Chorro y Molino Valencia en Rioja, en Segunda Jerusalén y Azunguillo, en la naciente del río Negro y en La Conquista (Huascayacu), margen izquierda del río Mayo. Este fenómeno se manifestó con presencia de grietas en el suelo (Fotos 20,21,37), y con afloramientos de agua y arena (Foto 38).

En las zonas bajas de Moyobamba, tales como Azungue y Tahuishco, han ocurrido colapso y hundimiento de muchas viviendas, producto de la licuación de suelos (ver Fotos 20 y 21). En Tahuishco el módulo educativo de cimiento y columnas de concreto y tabiques de quinchá no sufrió daños, pero la posta médica sufrió un leve asentamiento. Se observaron grietas en el suelo de hasta 30 cm. de ancho y más de 1.50 m. de profundidad. Los pobladores de Azungue, a los que se les recomendó evacuar la zona sin darles otra alternativa de asentamiento, invadieron un terreno de propiedad privada cercano al cementerio (ver Foto 27).

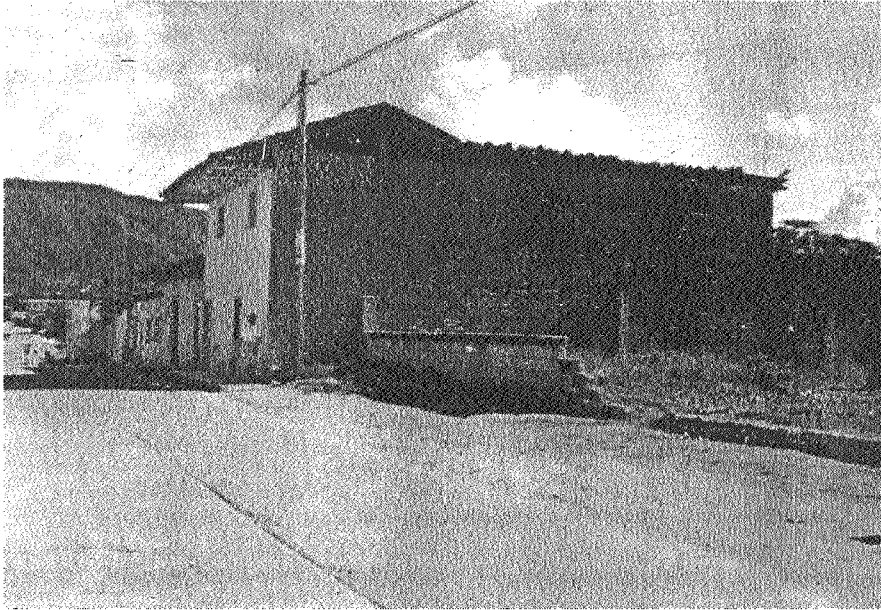
**Foto 28**

Moyobamba (antes del sismo. Abril 1990)  
Vivienda de tapial de 2 pisos, con múltiples agrietamientos en su pared lateral.

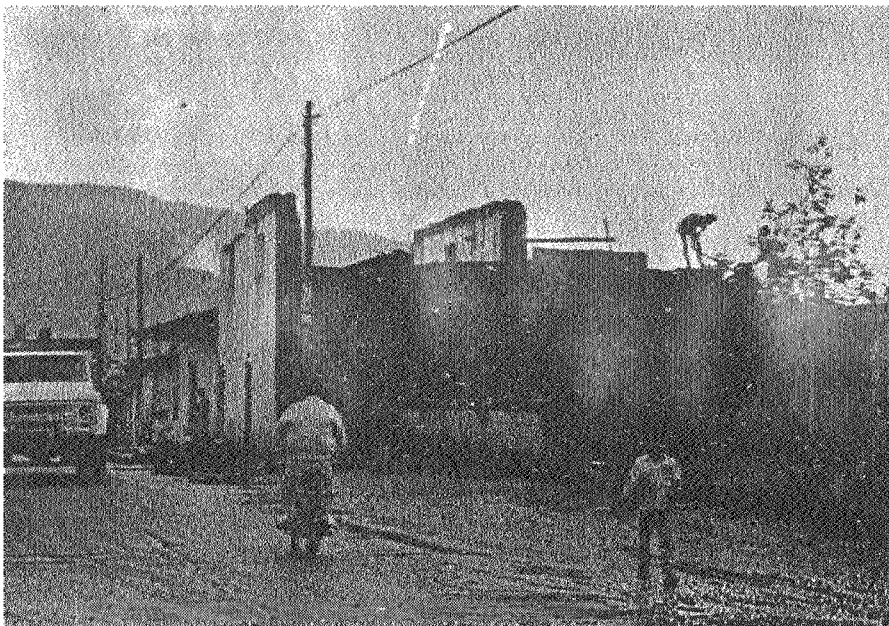
**Foto 29**

Moyobamba (después del sismo, junio 1990). La misma vivienda anterior

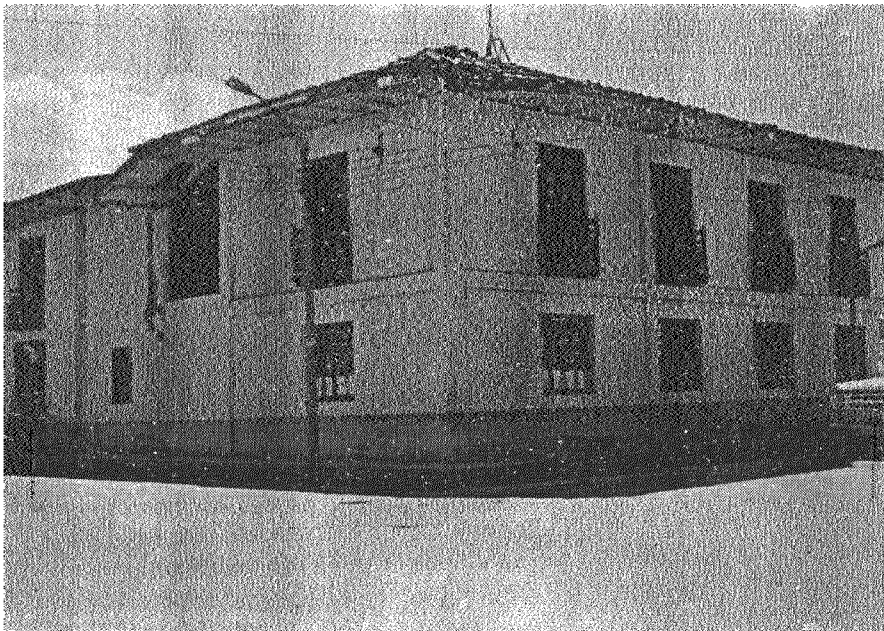
**Foto 30**

El reforzamiento de edificaciones de tapial con pórticos de concreto puede ser una de las soluciones para este tipo de viviendas, tal como lo demuestra el local de la Prefectura, cuyas partes rehabilitadas con estos pórticos no sufrieron daños, mas sí las que no lo estaban (ver foto 30).

Moyobamba: Local de la Prefectura. Edificación de tapial, reforzada con pórticos de concreto armado. Los muros sólo muestran daños en la parte sin reforzamiento.

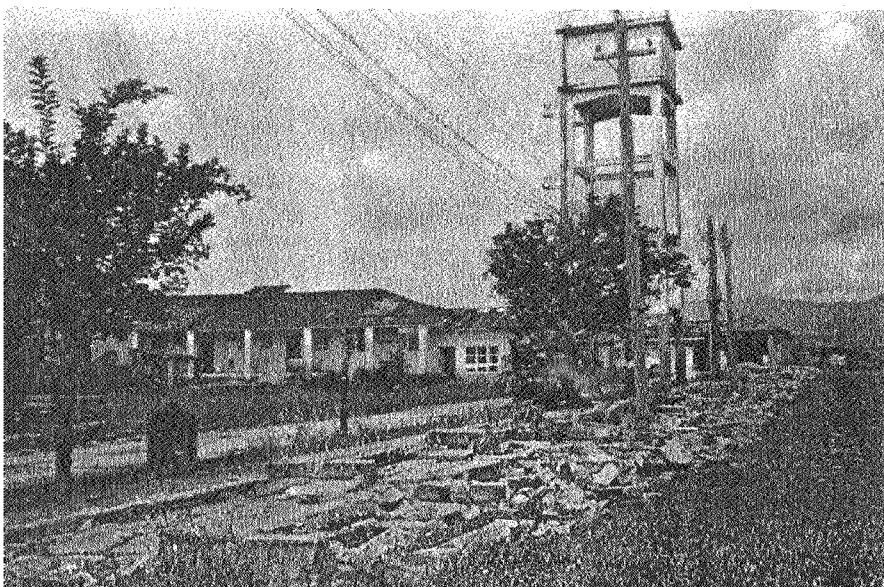
**Foto 32**

Rioja. Hospital de apoyo. Muro perimétrico, sin confinamiento, colapsado.

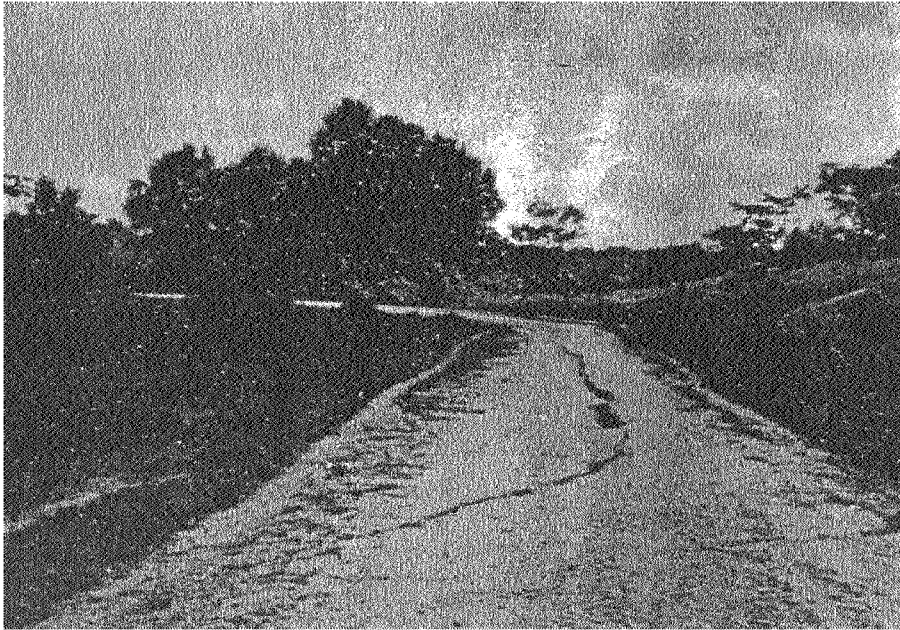
**Foto 33**  
Red vial. grietas en  
diferentes puntos.

**11.3 Transportes y Comunicaciones:** en la red vial se han presentado grietas

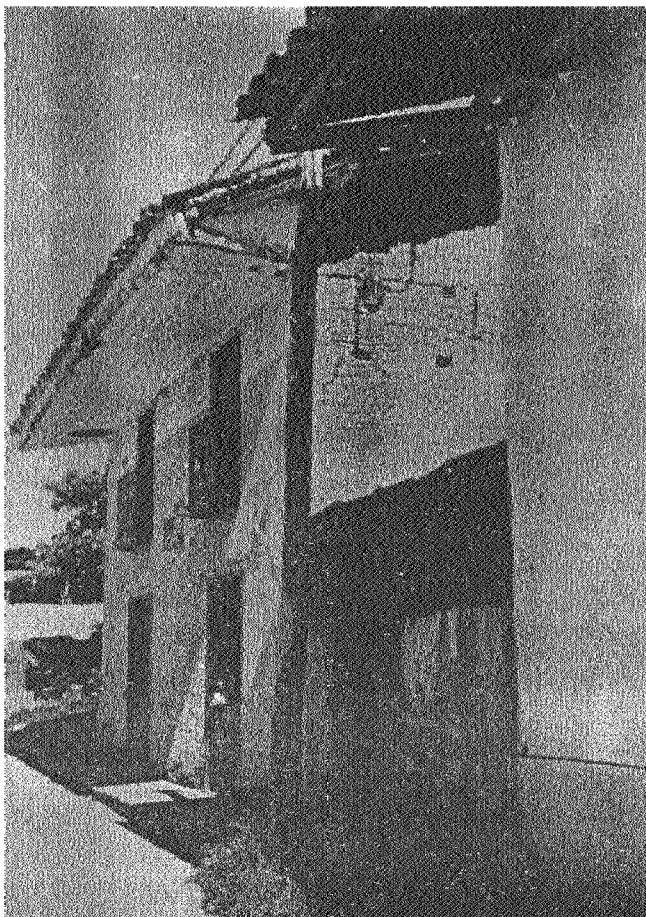
**Foto 34**

Moyobamba: Antes del sismo (abril 1990), Vivienda de tapial de 2 pisos; agrietamientos en pared lateral.

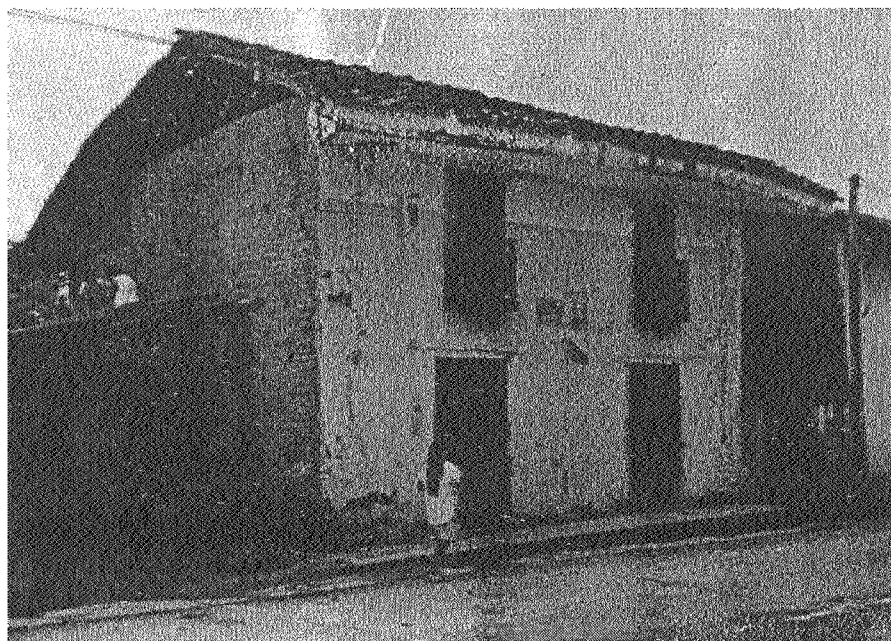
**Foto 35**

Moyobamba: Después del sismo (junio 1990) - Vivienda anterior con agrietamientos en fachada principal y esquina por desprenderse.

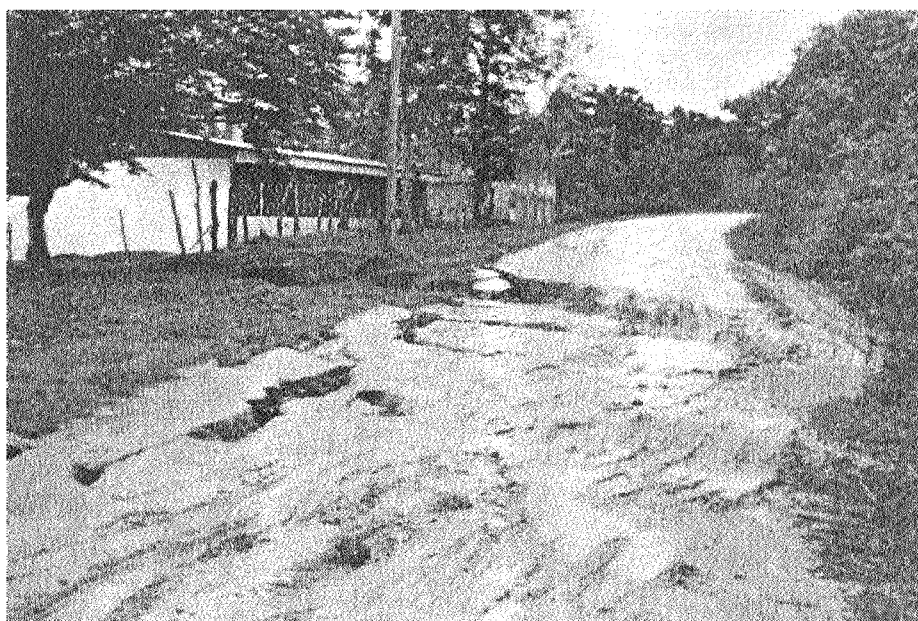
**Foto 37** Licuación de arenas en Tahuishco (Moyobamba)

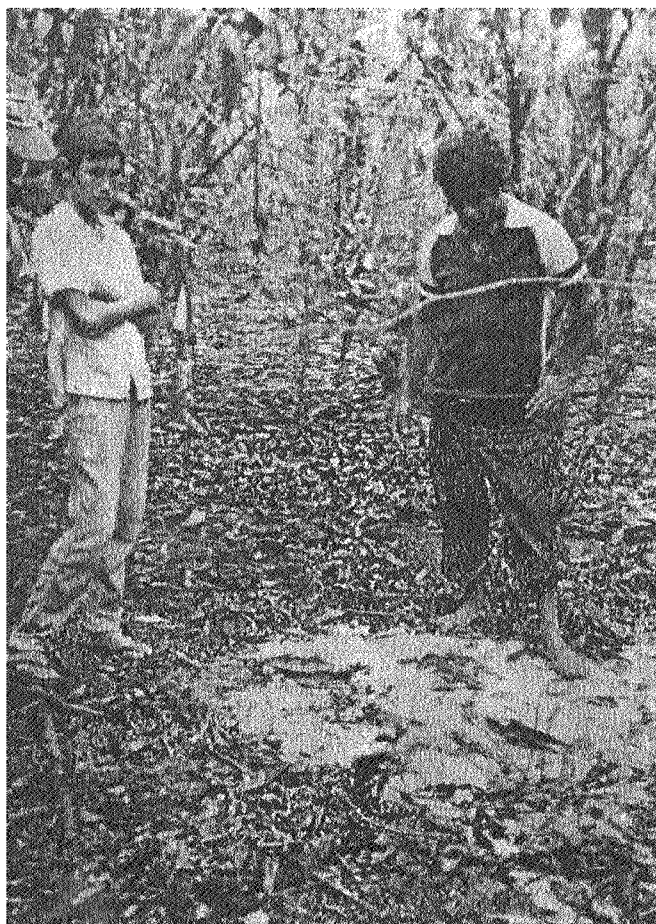
**Foto 38** Licuación de arenas en Azungue (Moyobamba)
