UNIVERSIDAD NACIONAL DE INGENIERÍA

# FENÓMENO DE LICUACIÓN Y OCURRENCIAS EN EL MUNDO

Dr. Ing. Jorge E. Alva Hurtado

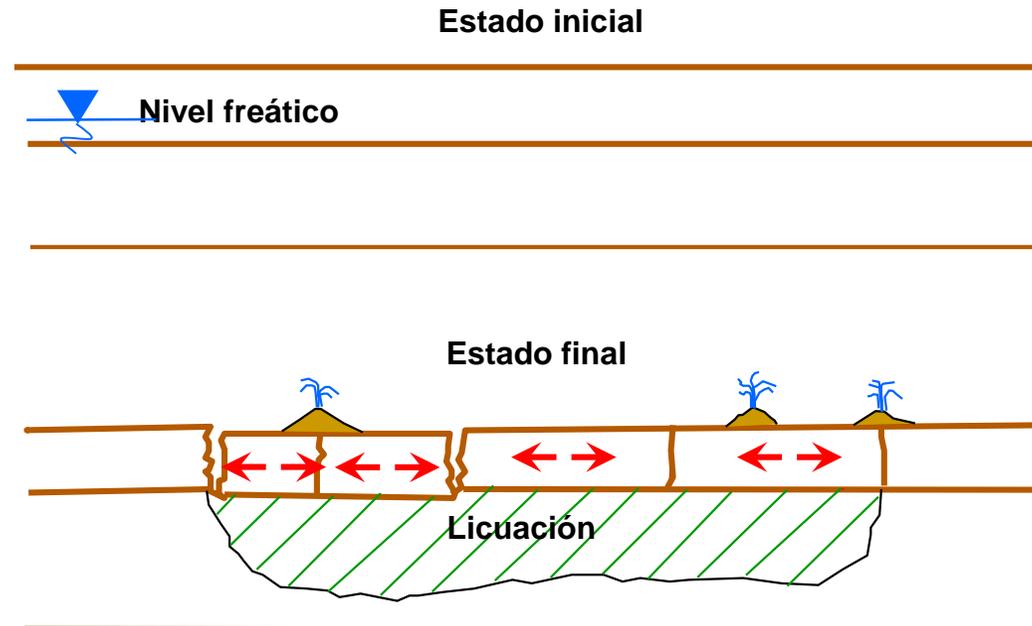
DIAGRAMA DE OSCILACIÓN POR LICUACIÓN EN LA ZONA ACHURADA. ÉSTA OCASIONA EL DESACOPLE DE LAS CAPAS DE SUELO. LA CAPA DESACOPLADA OSCILA DE MODO DIFERENTE AL SUELO VECINO, CAUSANDO AGRIETAMIENTOS. (YOUD, 1992)

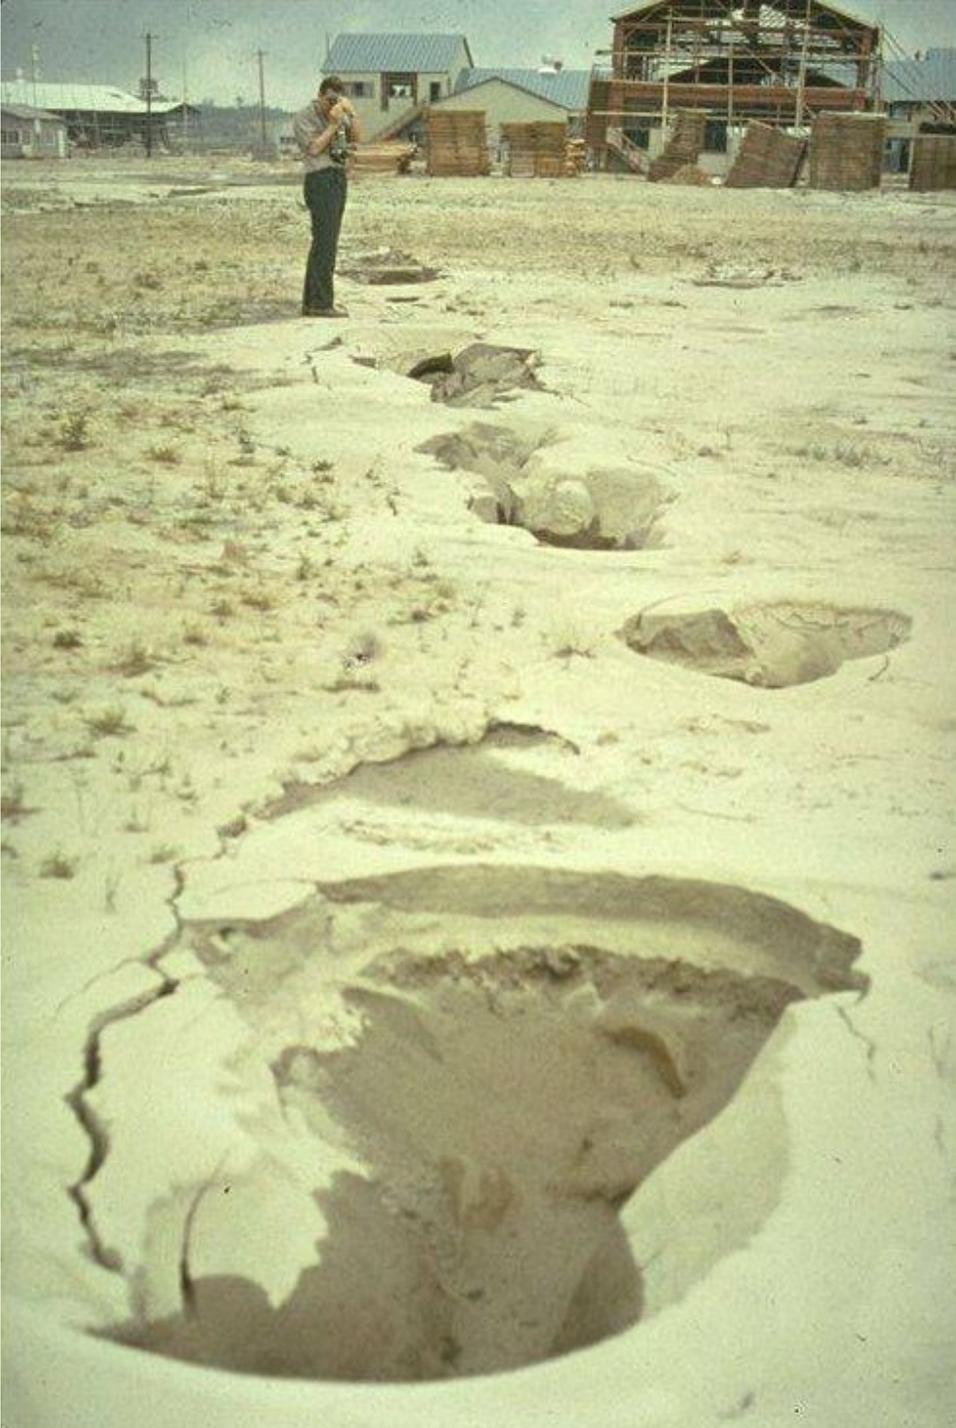
**LINEA DE VOLCANES DE ARENA Y FISURAS EN EL TERRENO CAUSADOS POR LA LICUACIÓN DE SUELOS DURANTE EL SISMO DE NIIGATA, EL 16 DE JUNIO DE 1964**

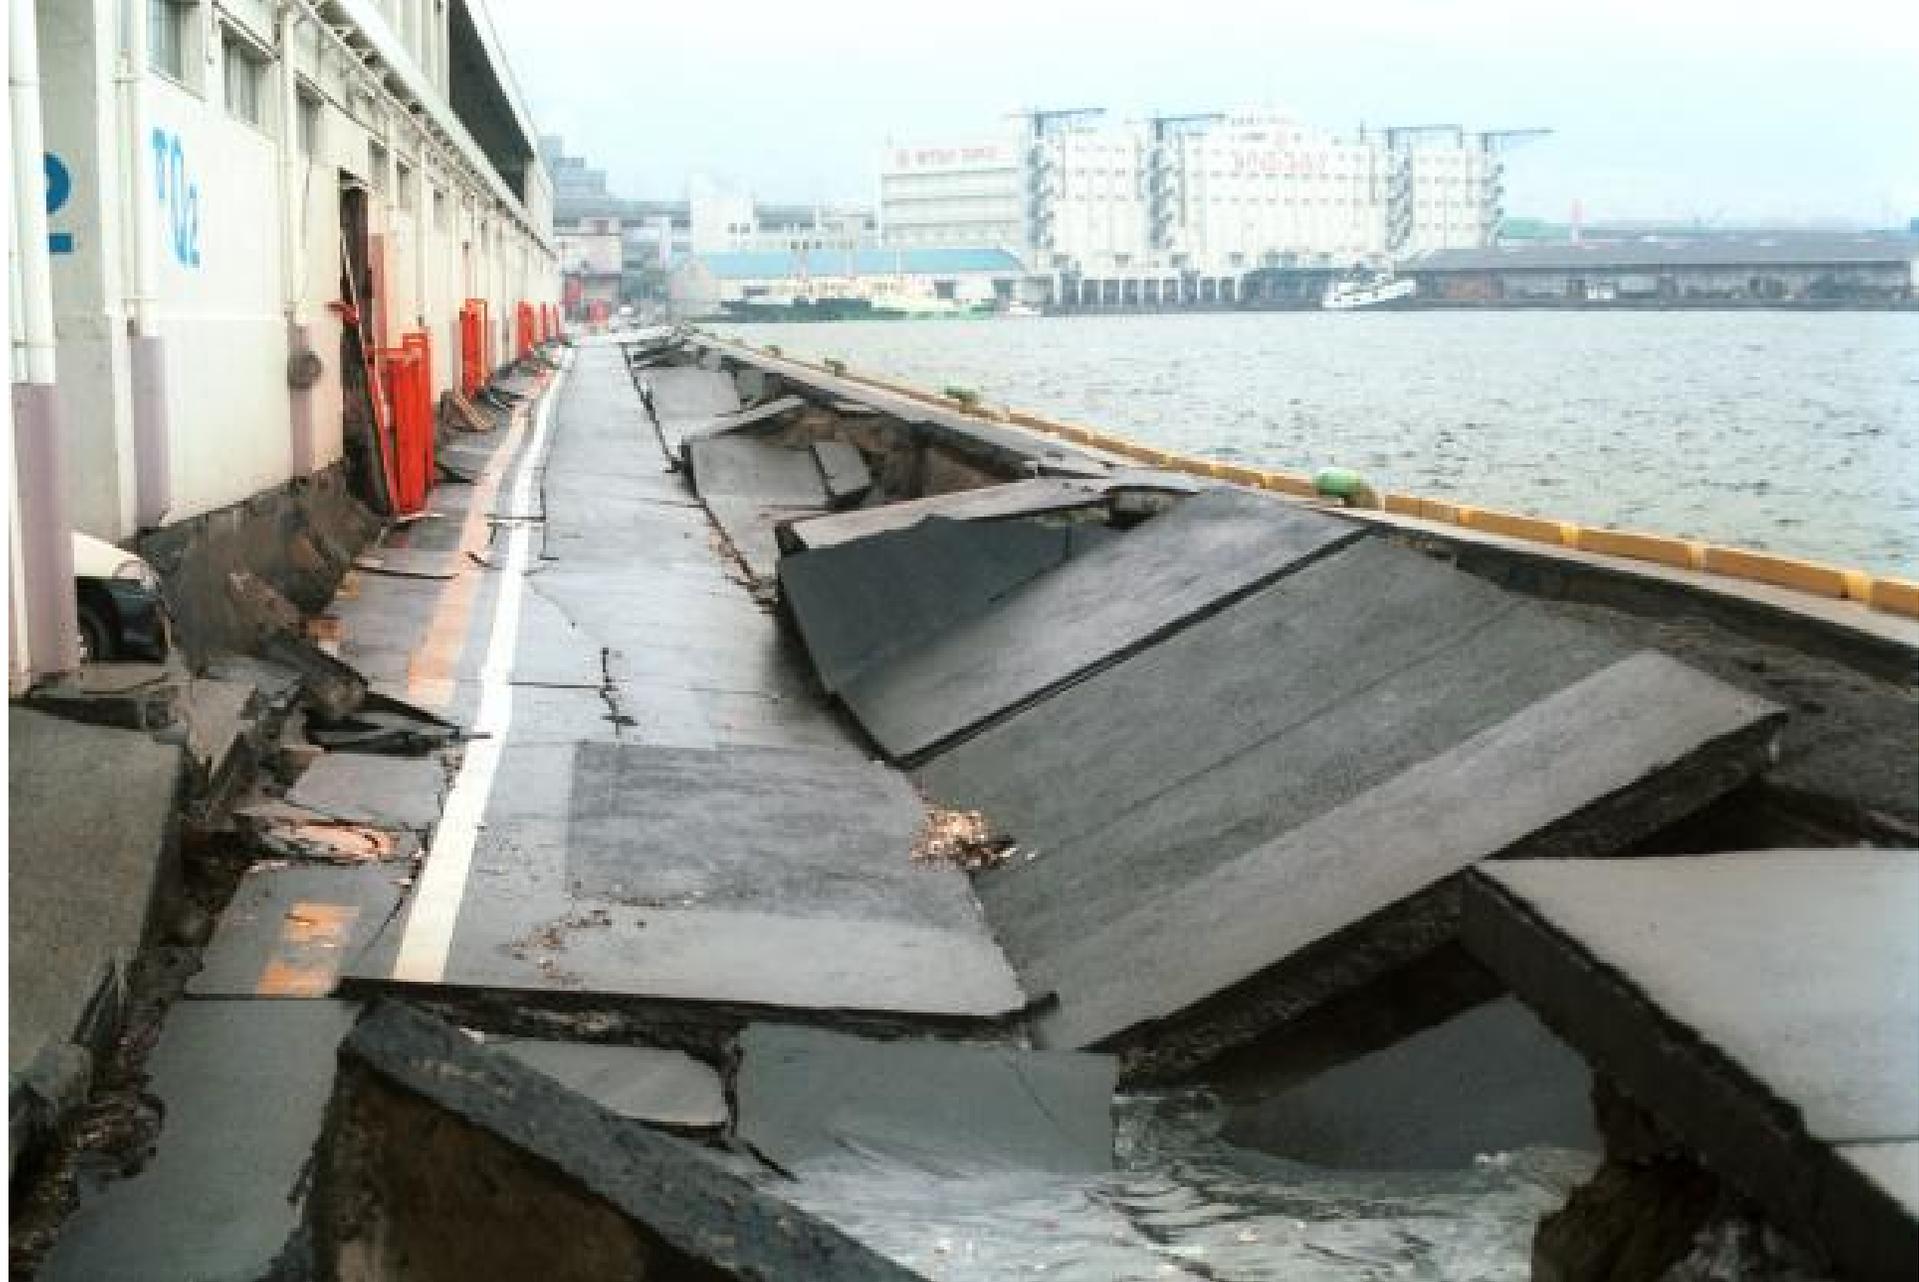
**DESPLAZAMIENTO LATERAL DEL MURO DE RETENCIÓN DEBIDO A LICUACIÓN DE SUELOS DURANTE EL SISMO DE KOBE DE 1995. DEBIDO A QUE EL MURO DE RETENCIÓN FUE MOVIDO HACIA AFUERA, LA SUPERFICIE DEL TERRENO SE HUNDIÓ**

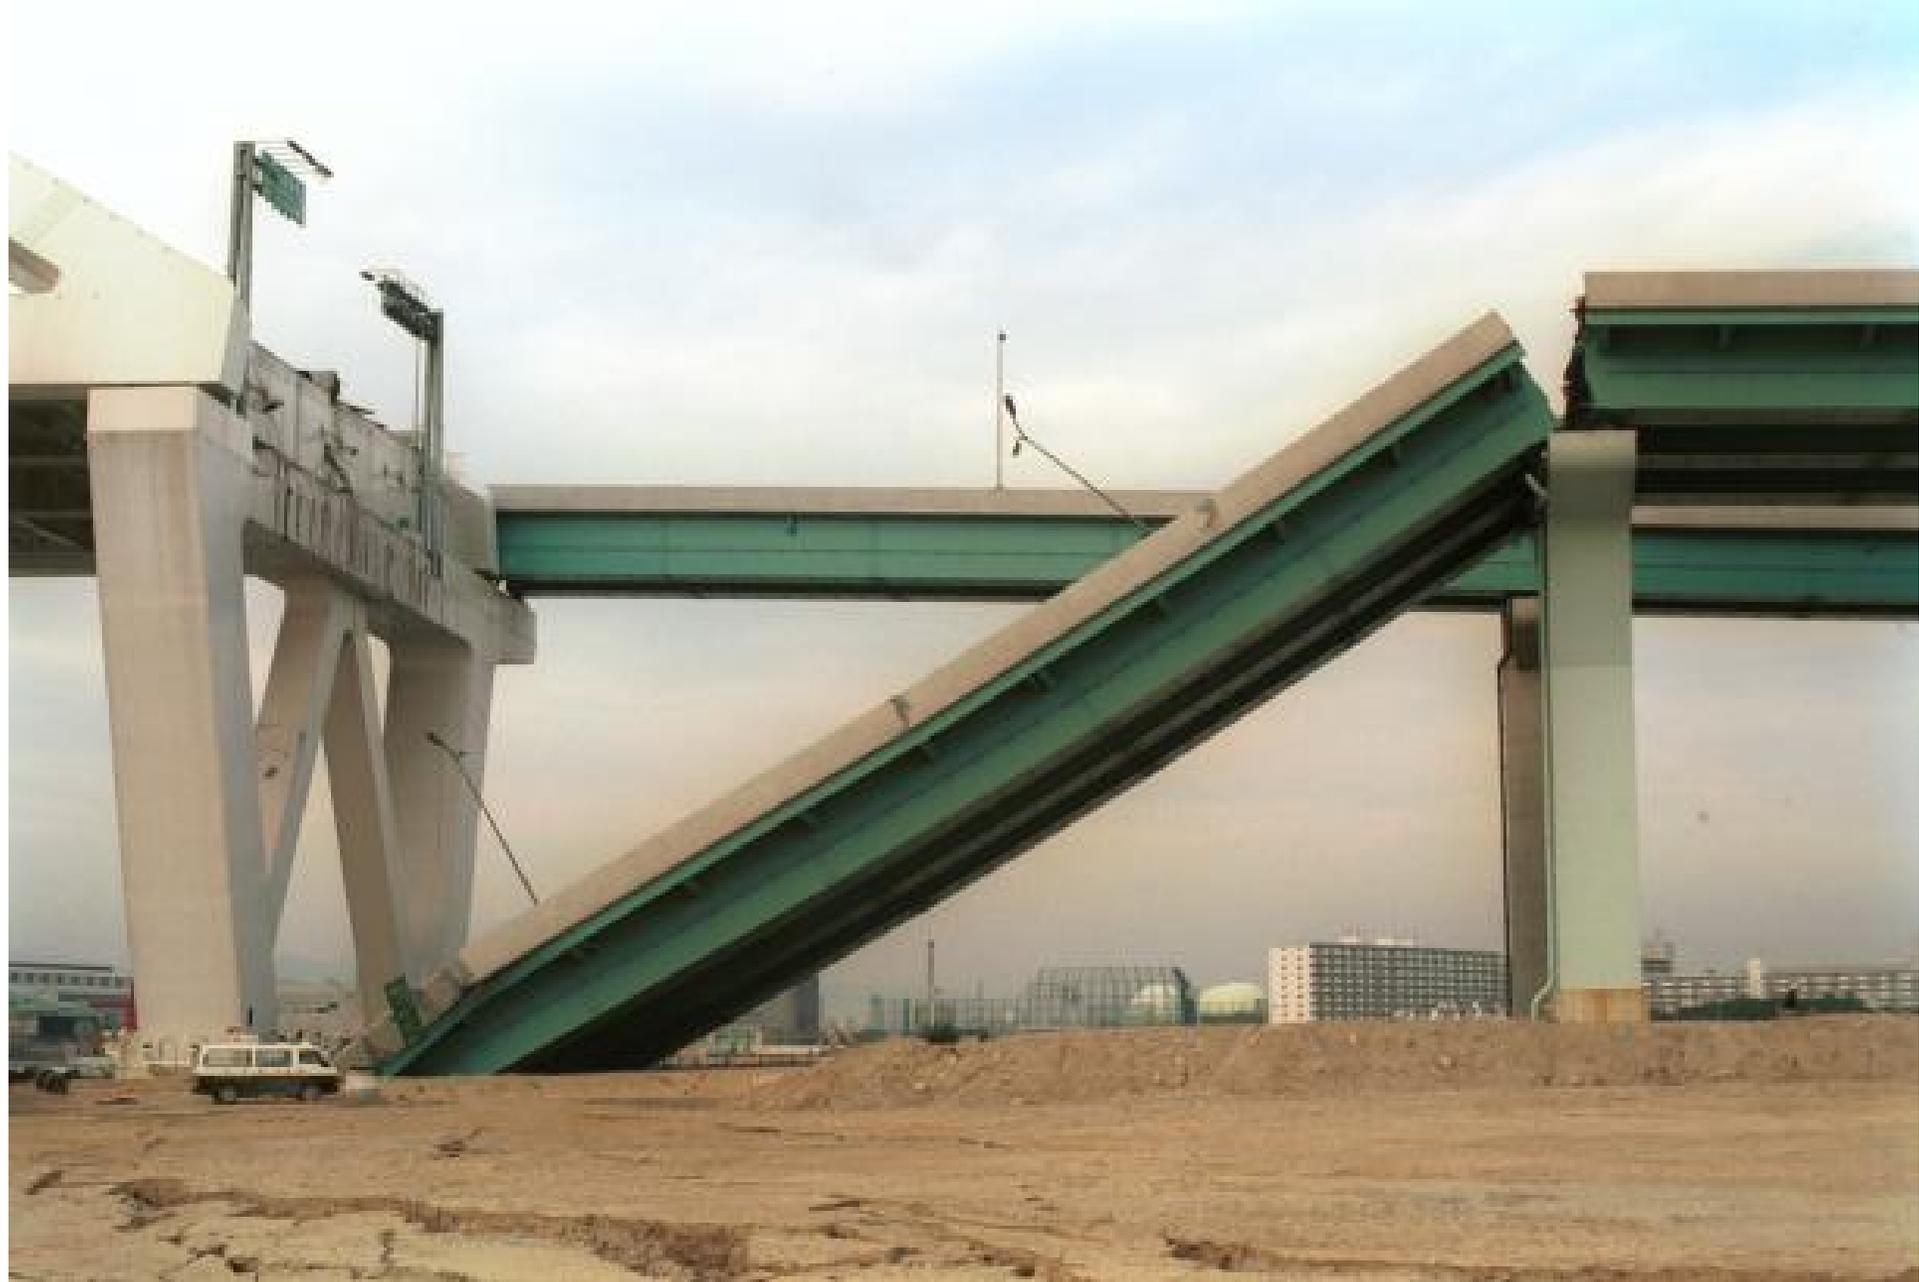
**COLAPSO DE UN TRAMO DEL PUENTE NISHIHOMIYA, DEBIDO AL DESPLAZAMIENTO LATERAL DE LOS MUROS DE APOYO DURANTE EL SISMO DE KOBE, 1995**

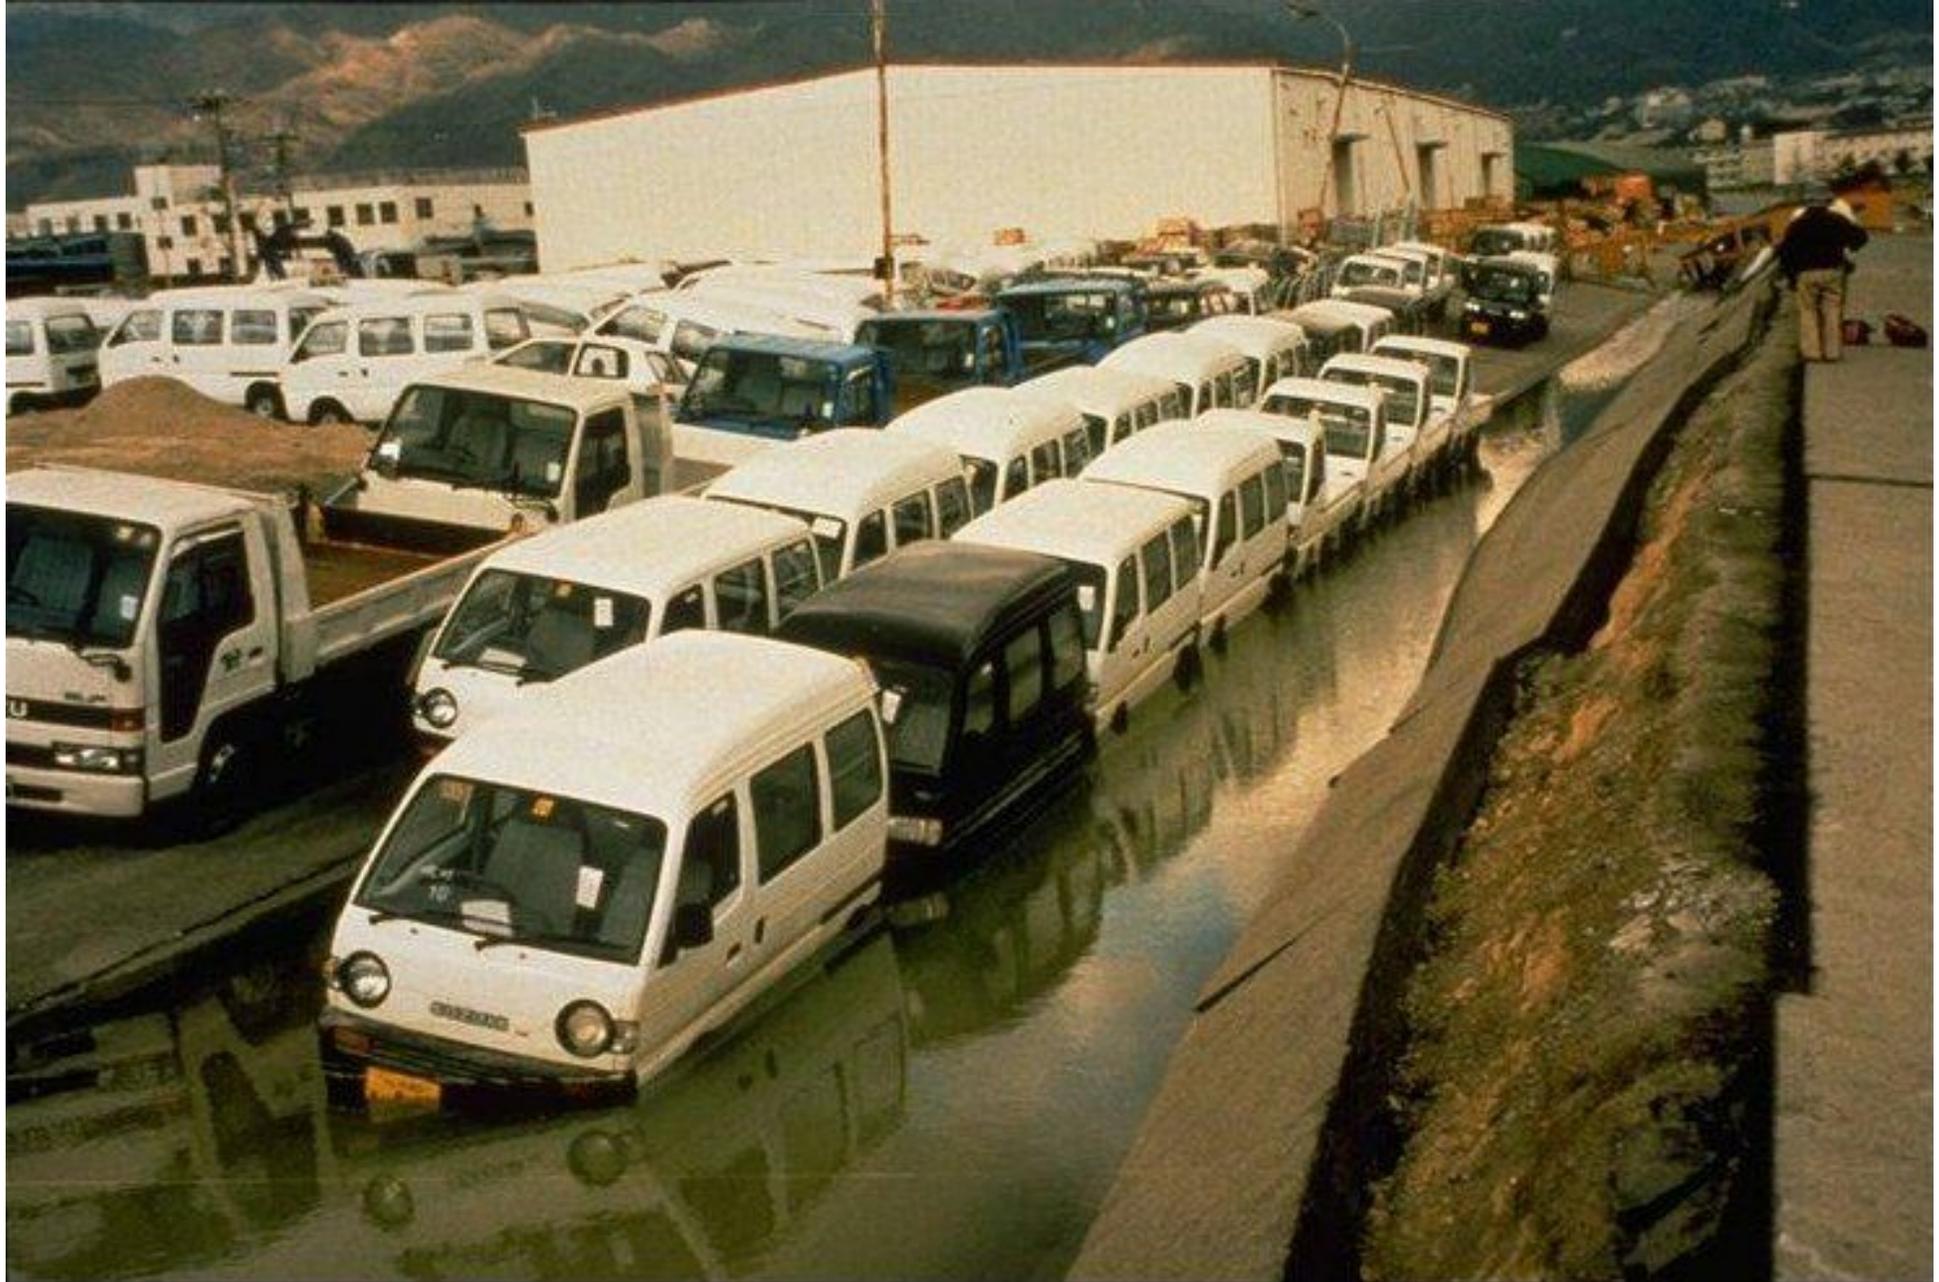
**DESPLAZAMIENTO LATERAL DEBIDO A LICUACIÓN DE SUELOS. OCACIONÓ EL HUNDIMIENTO DE 1.2 – 2.00 METROS DE LA SUPERFICIE DEL PAVIMENTO Y FLUJO LOCAL. SISMO DE KOBE, 1995**

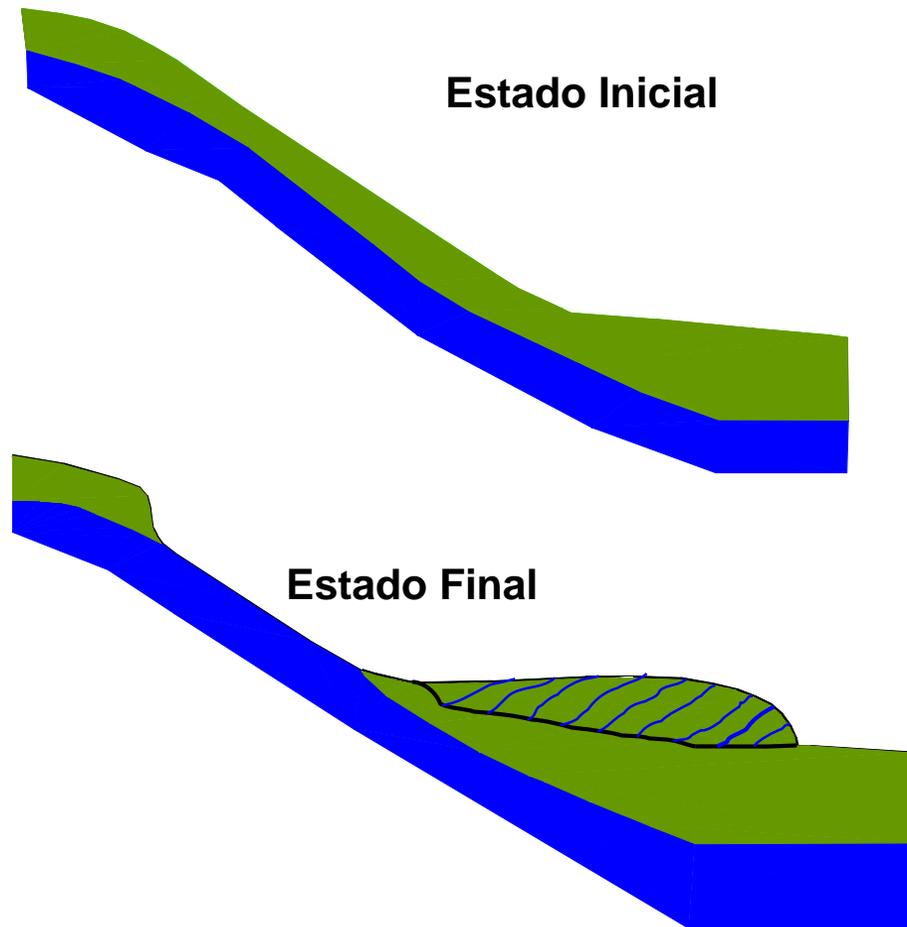
DIAGRAMA DE UN DESLIZAMIENTO CAUSADO POR LICUACIÓN DE SUELOS EN UNA PENDIENTE PRONUNCIADA. LA PÉRDIDA DE RESISTENCIA OCASIONA INESTABILIDAD Y EL DESLIZAMIENTO POR LA LADERA. (YOU, 1992)

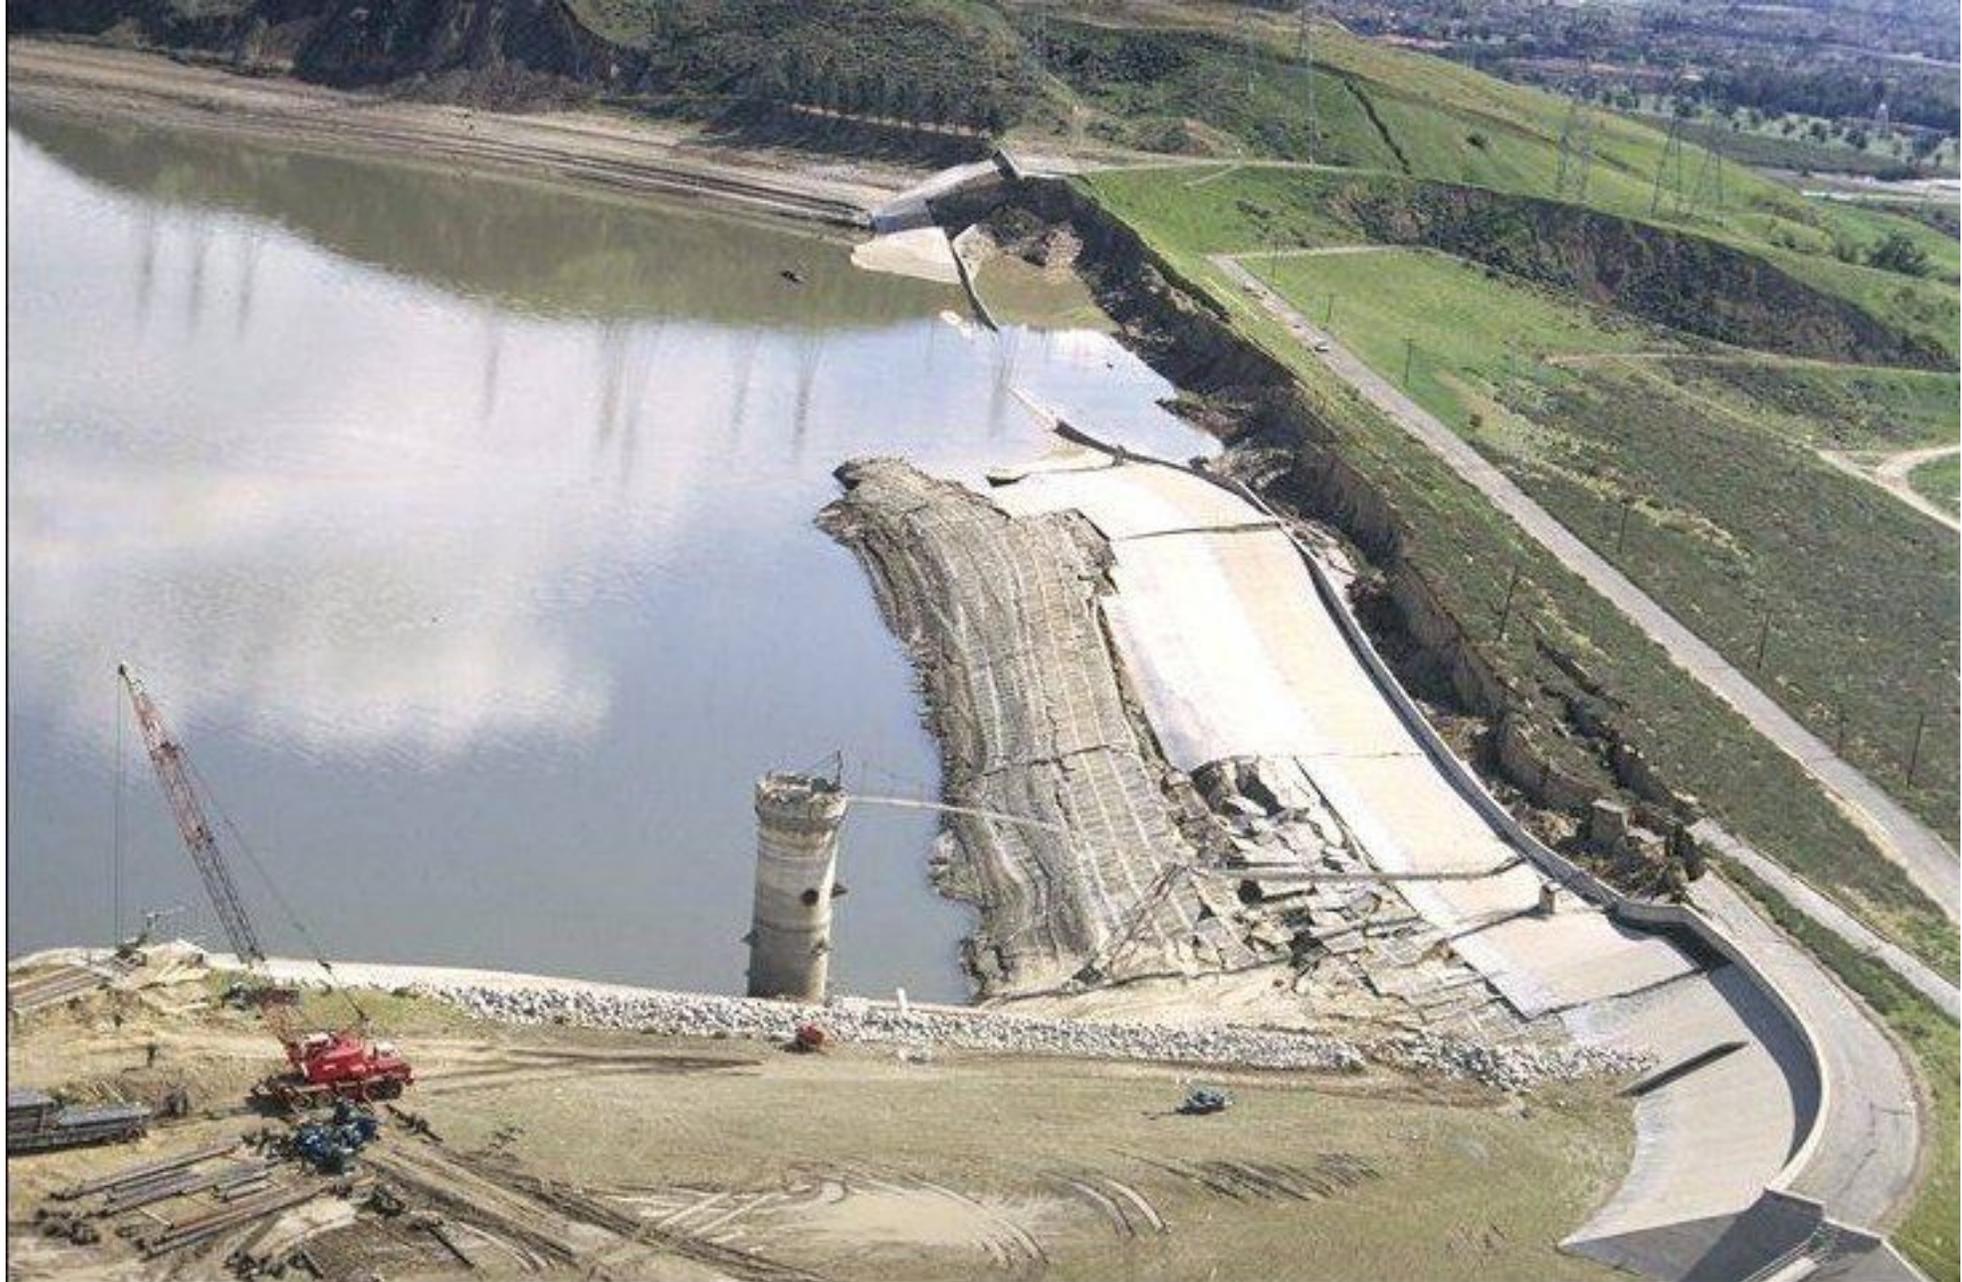
**DESLIZAMIENTO POR FLUJO DE LA PRESA SAN FERNANDO. CAUSADO POR EL SISMO DE SAN FERNANDO DEL 9 DE FEBRERO DE 1971. LA PRINCIPAL FALLA POR FLUJO ESTÁ LOCALIZADA AL ESTE DE LA PRESA**

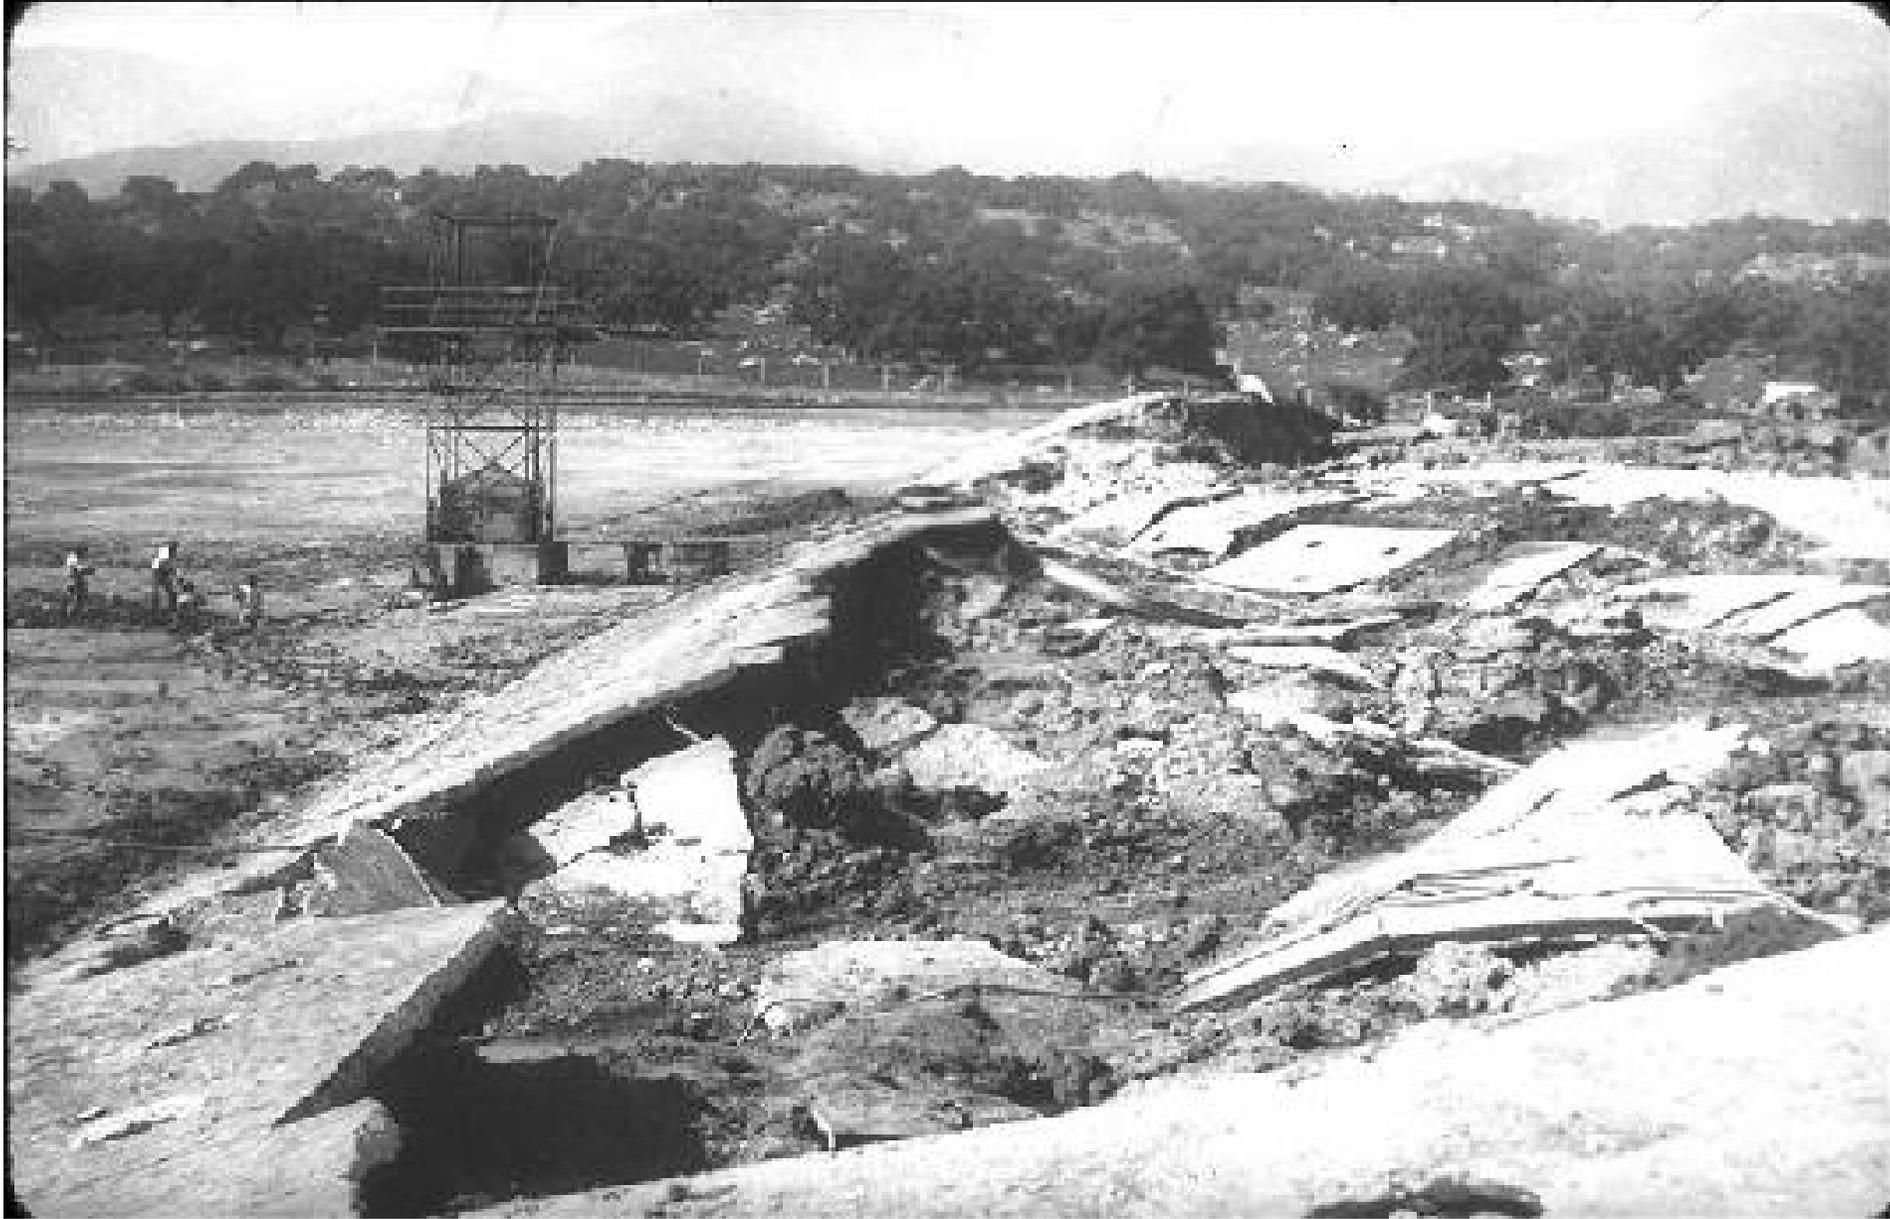
**LA PRESA SHEFFIELD SUFRIÓ UNA FALLA POR FLUJO PROVOCADO POR EL TERREMOTO DE SANTA BÁRBARA EN 1925. UNA SECCIÓN DE 90 METROS (DE LOS 220 METROS DE LONGITUD DE LA PRESA) SE DESPLAZÓ MÁS DE 30 METROS. LA PRESA CONSISTÍA PRINCIPALMENTE DE ARENAS LIMOSAS Y LIMOS ARENOSOS COMPACTADOS SOBRE EL RELLENO**

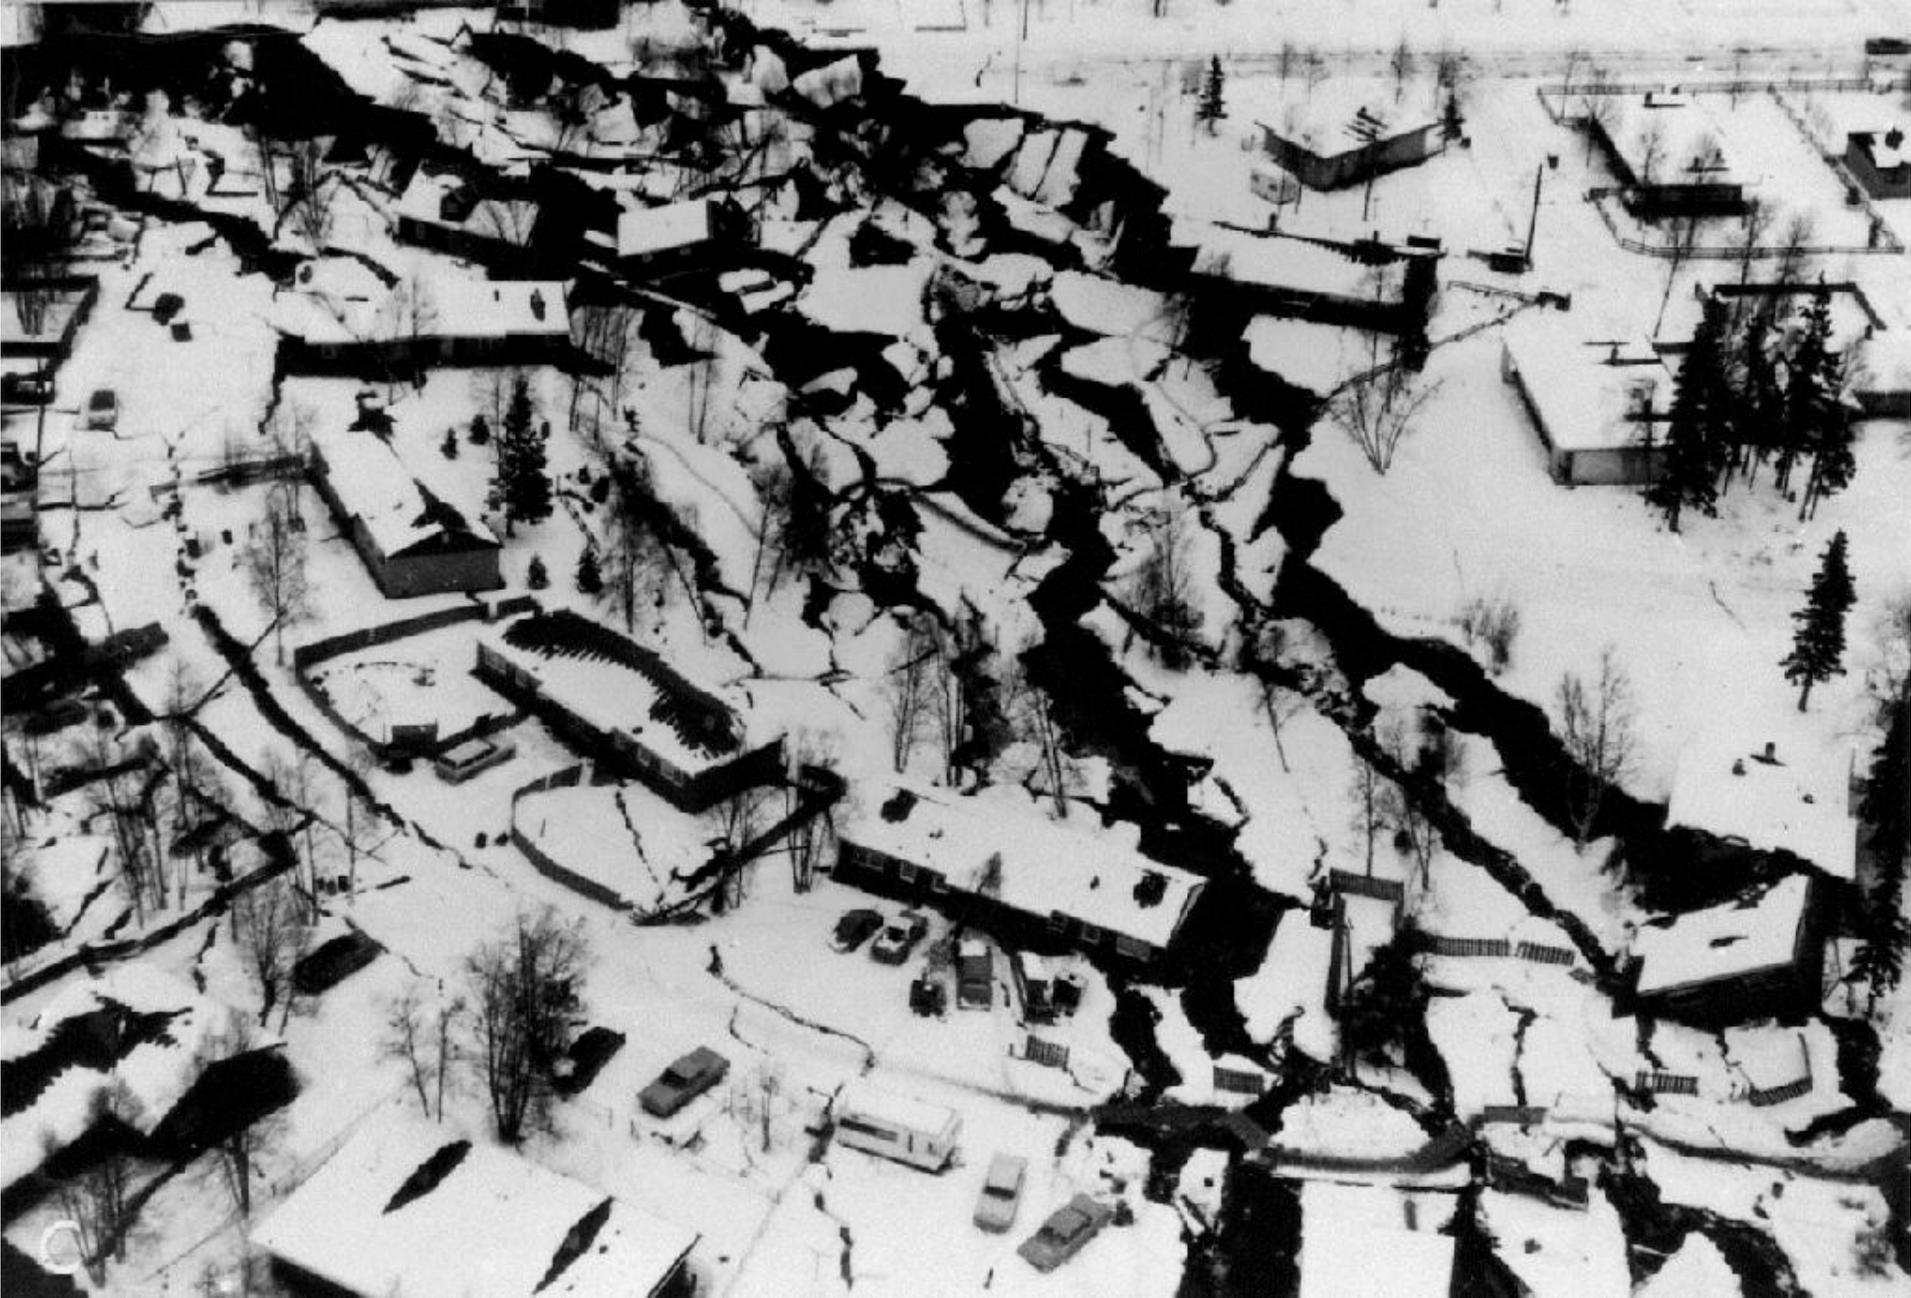
**DESLIZAMIENTO EN TURNAGAIN HEIGHTS EN ANCHORAGE, DEBIDO A LICUACIÓN DE SUELOS OCACIONADA POR EL SISMO DE ALASKA DE 1964**

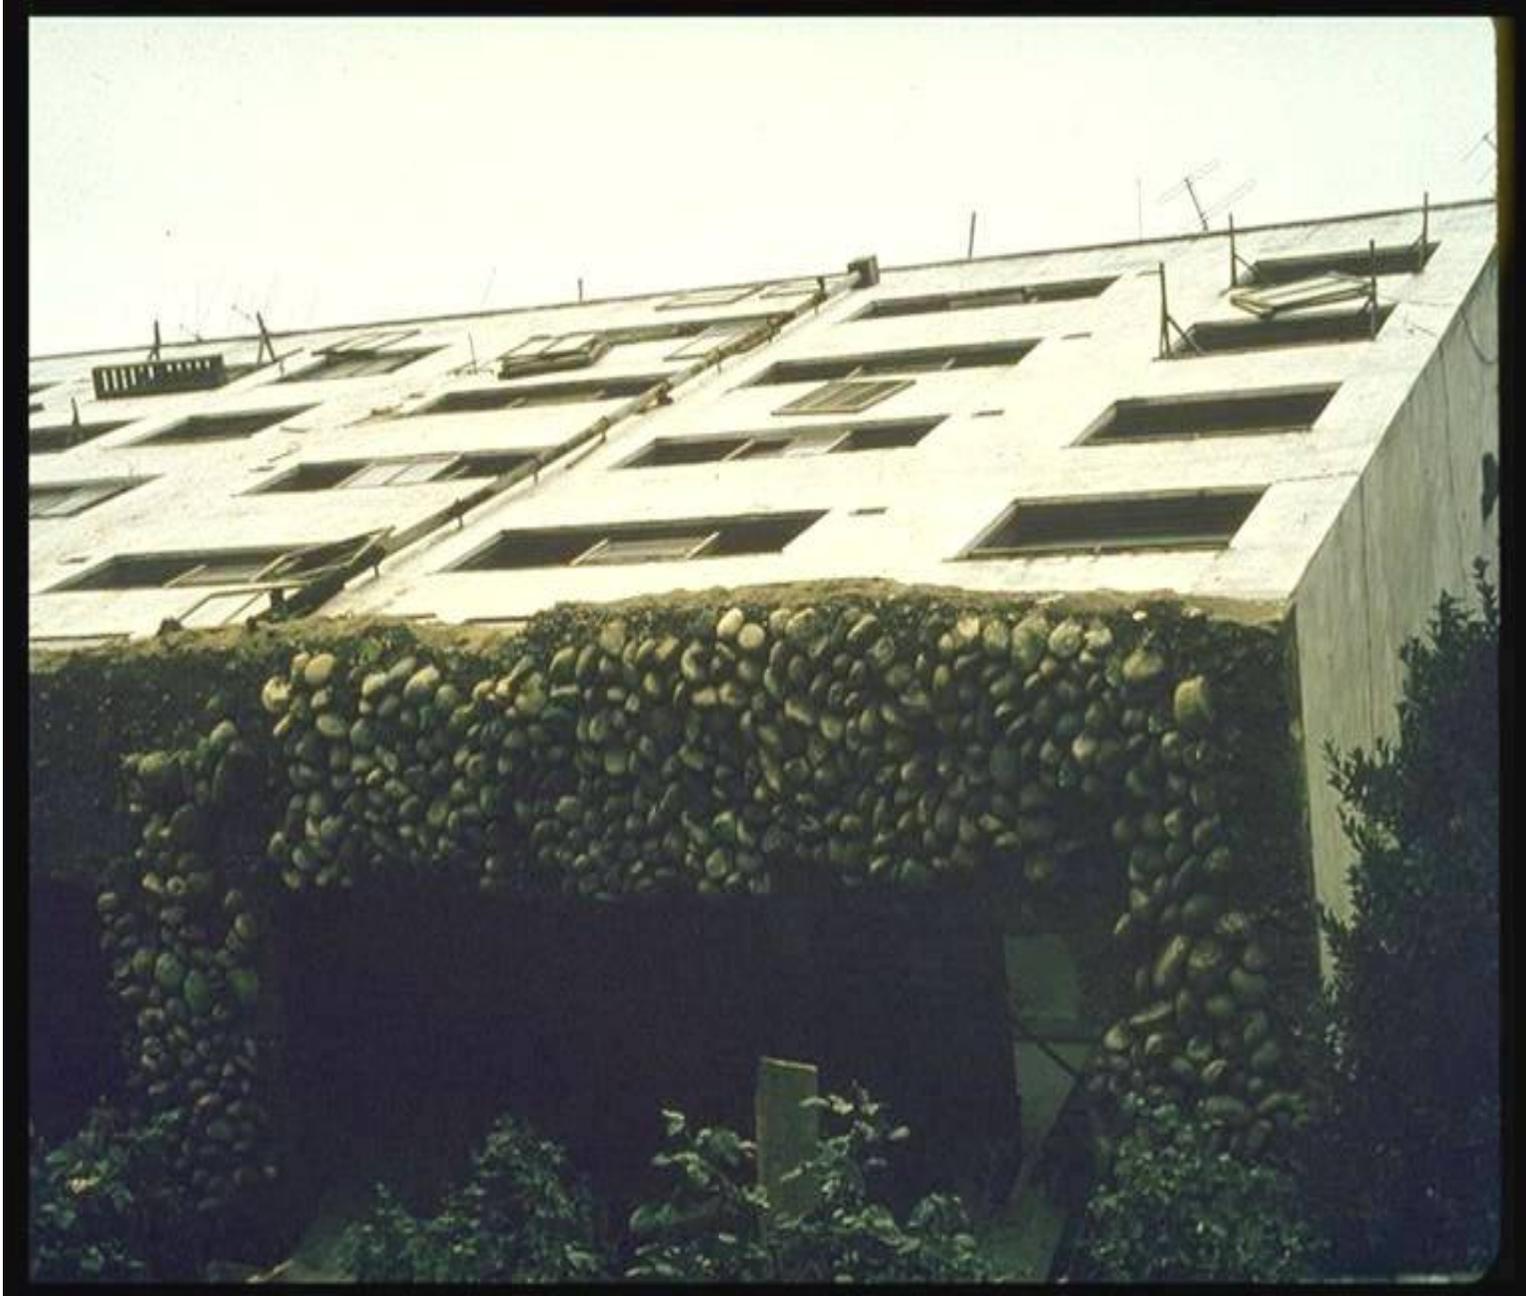
**VISTA DEL FONDO DEL EDIFICIO DE DEPARTAMENTOS KAWAGISHI-CHO LOCALIZADO EN NIIGATA, JAPÓN. EL EDIFICIO SUFRIÓ FALLA POR CAPACIDAD DE CARGA INDUCIDA POR LA LICUACIÓN DURANTE EL SISMO DE NIIGATA DEL 16 DE JUNIO DE 1964**

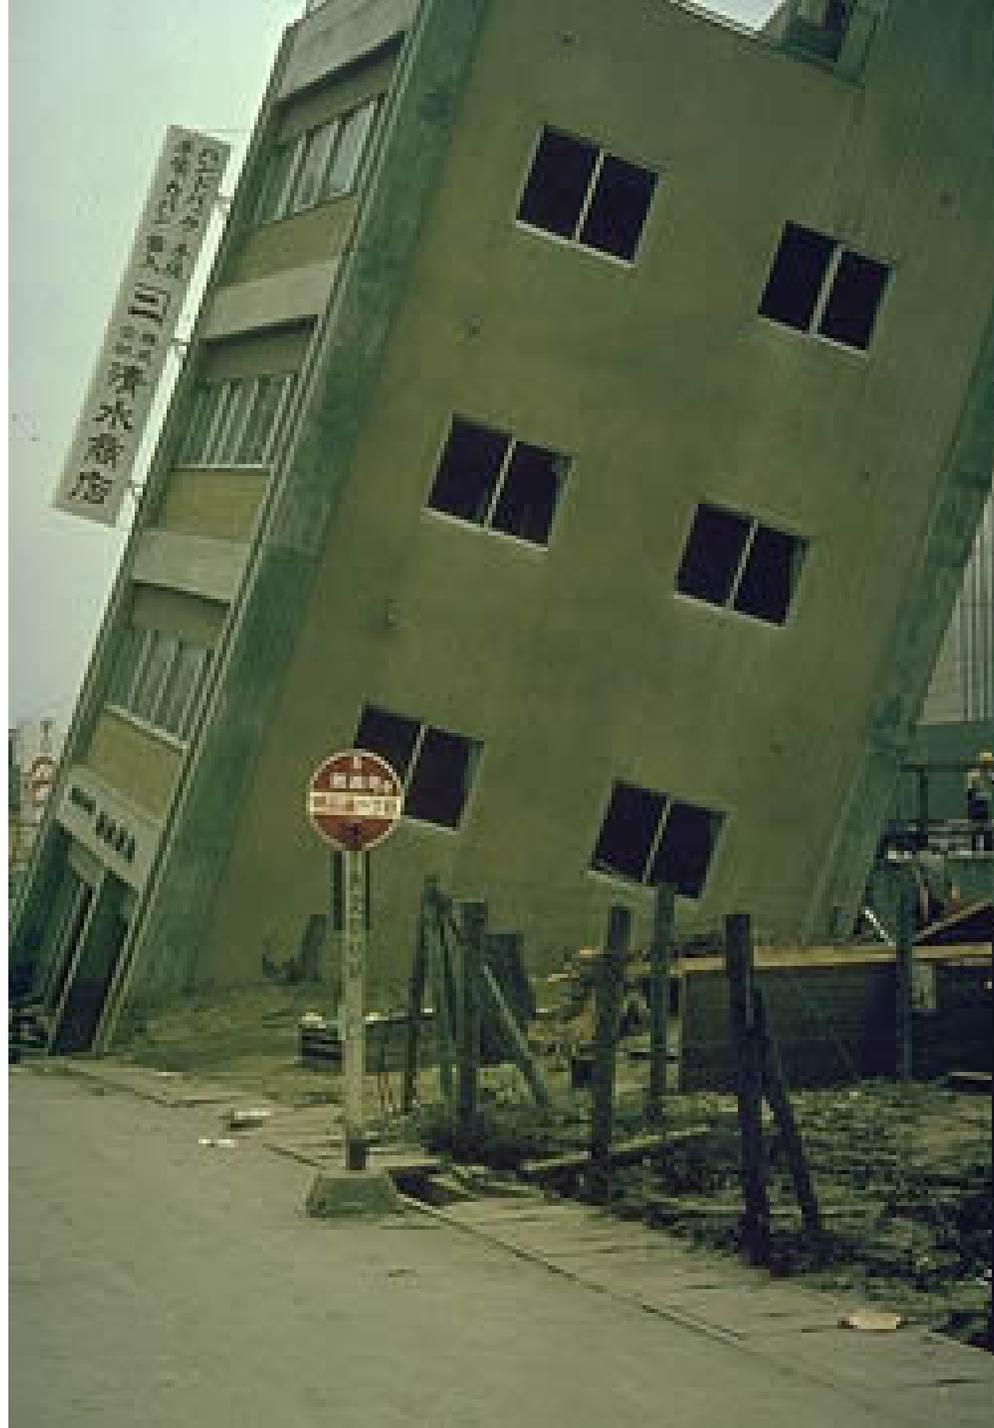
**ASENTAMIENTO E INCLINACIÓN DE EDIFICIO  
OCASIONADO POR LICUACIÓN DE SUELOS. SISMO DE  
NIIGATA, JAPÓN. 16 DE JUNIO DE 1964**

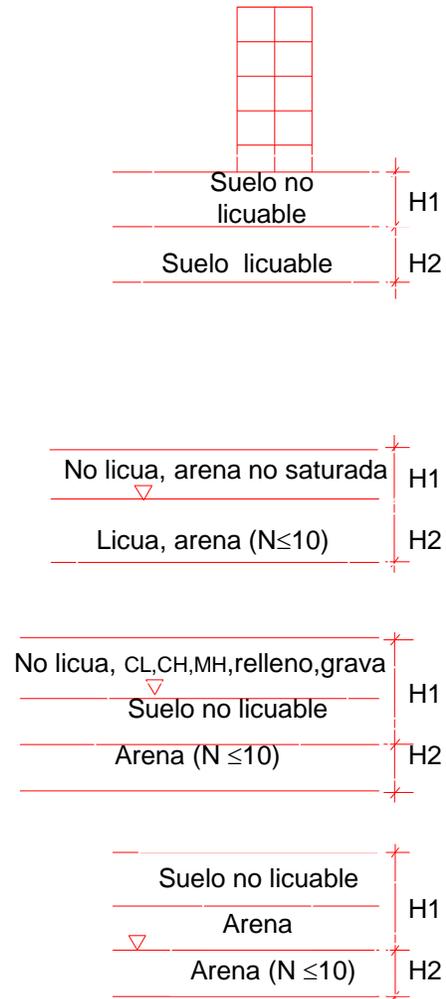
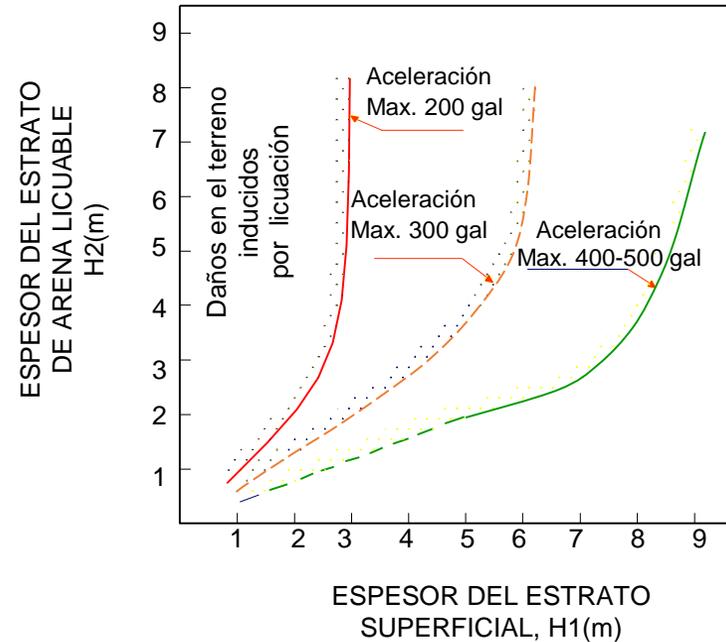
Compara el espesor del estrato licuable con el espesor del estrato no licuable

Si en la gráfica, el punto ( $H_1$ ,  $H_2$ ) se encuentra POR ENCIMA de la curva correspondiente a la aceleración del sismo de diseño, entonces EXISTIRÁ DAÑO POR LICUACIÓN
