UNIVERSIDAD NACIONAL DE INGENIERÍA

# FENÓMENO DE LICUACIÓN Y OCURRENCIAS EN EL MUNDO

Dr. Ing. Jorge E. Alva Hurtado

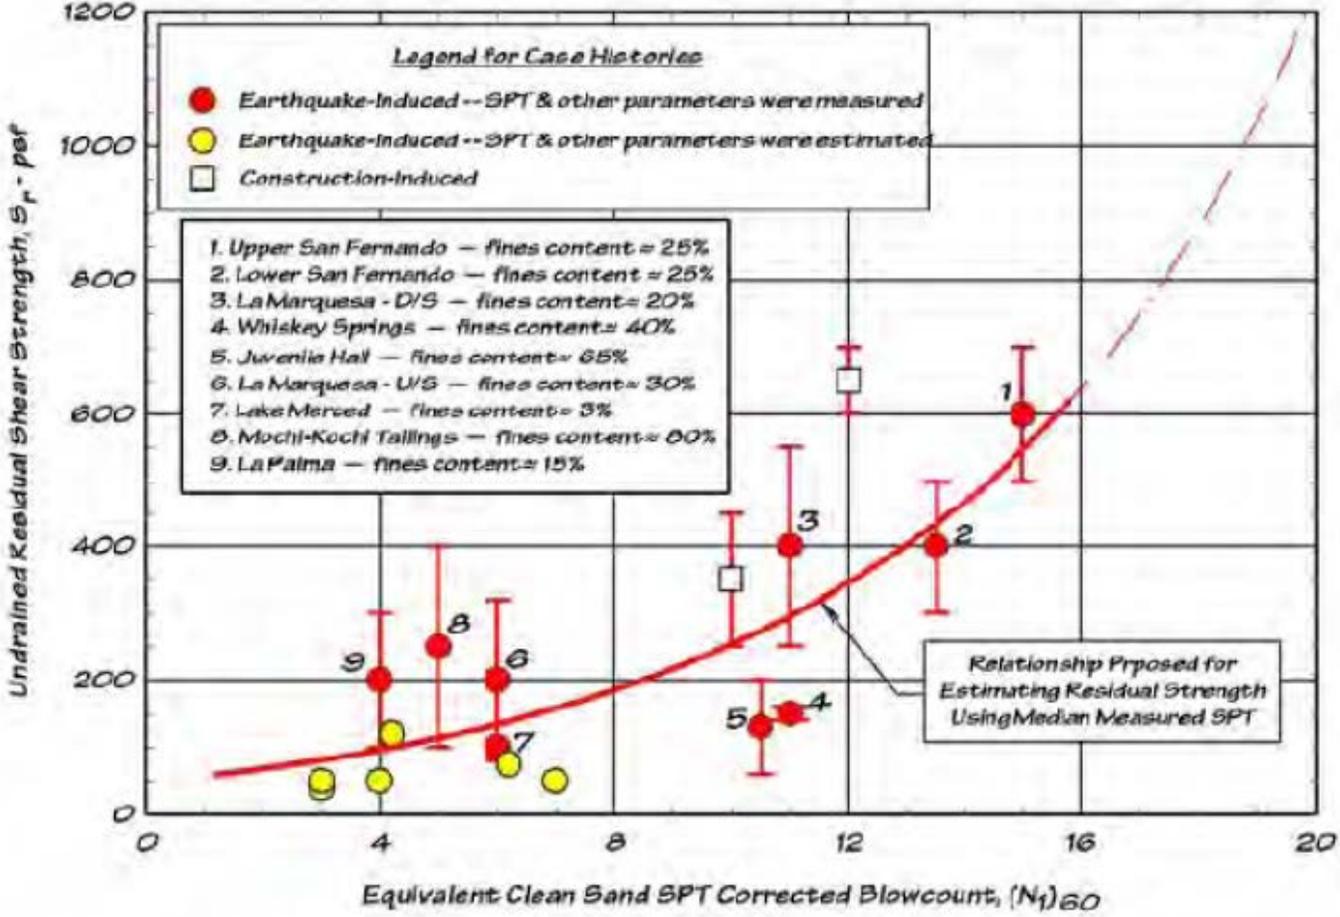
Estimación de la Resistencia Residual a partir de la resistencia SPT (Idriss, 1998)

$$S_r = 0.0239 \exp[0.16 (N_1)_{60,cs}] \leq 0.5$$

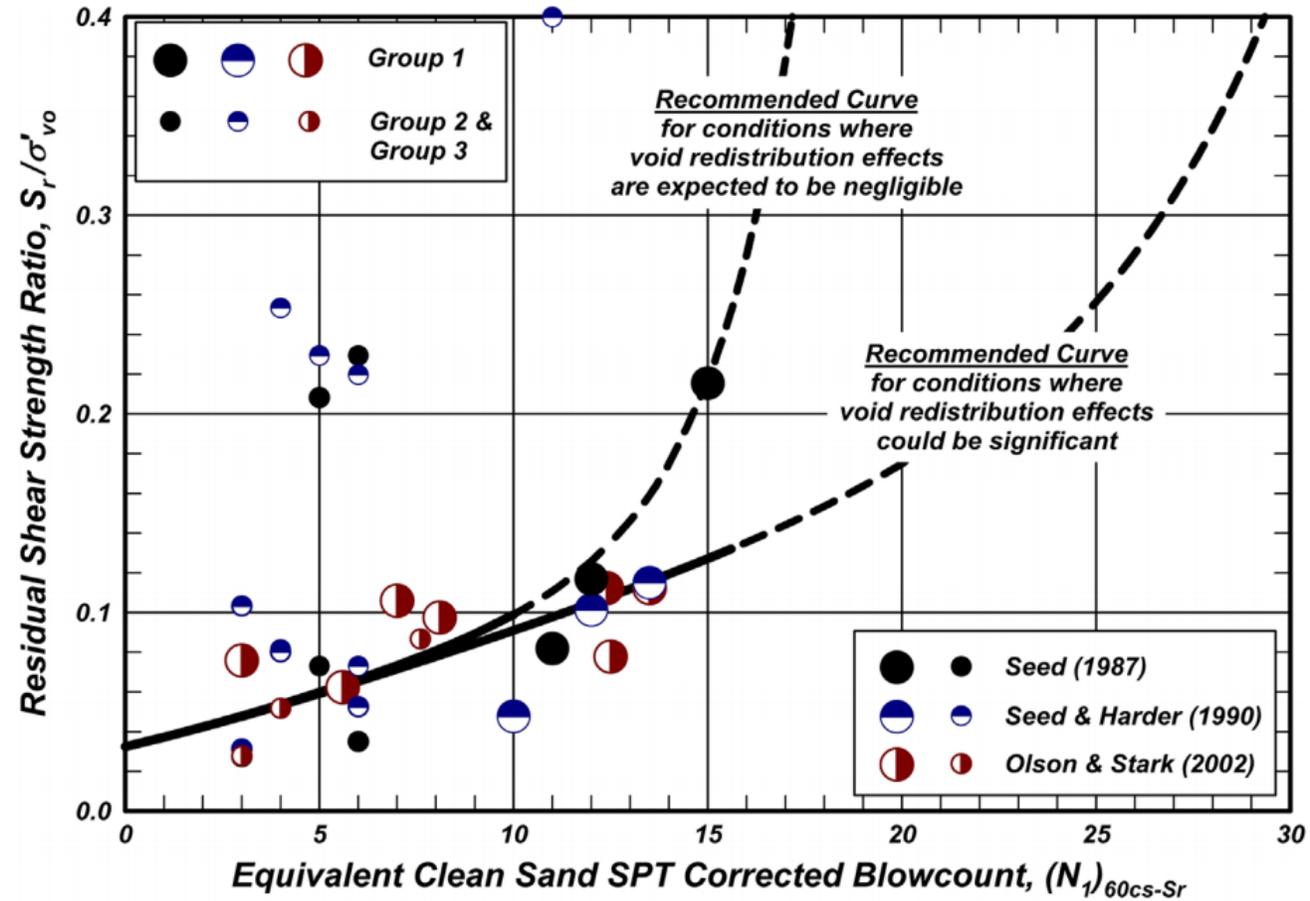
Estimación de la Razón de Resistencia Residual a partir de la resistencia SPT (Idriss y Boulanger, 2007)

$$\frac{S_r}{\sigma'_{vo}} = \exp \left[ \frac{(N_1)_{60,cs}}{16} + \left( \frac{(N_1)_{60,cs} - 16}{21.2} \right)^3 - 3.0 \right] \cdot \left[ 1 + \exp \left( \frac{(N_1)_{60,cs}}{2.4} - 6.6 \right) \right] \leq \tan \phi'$$

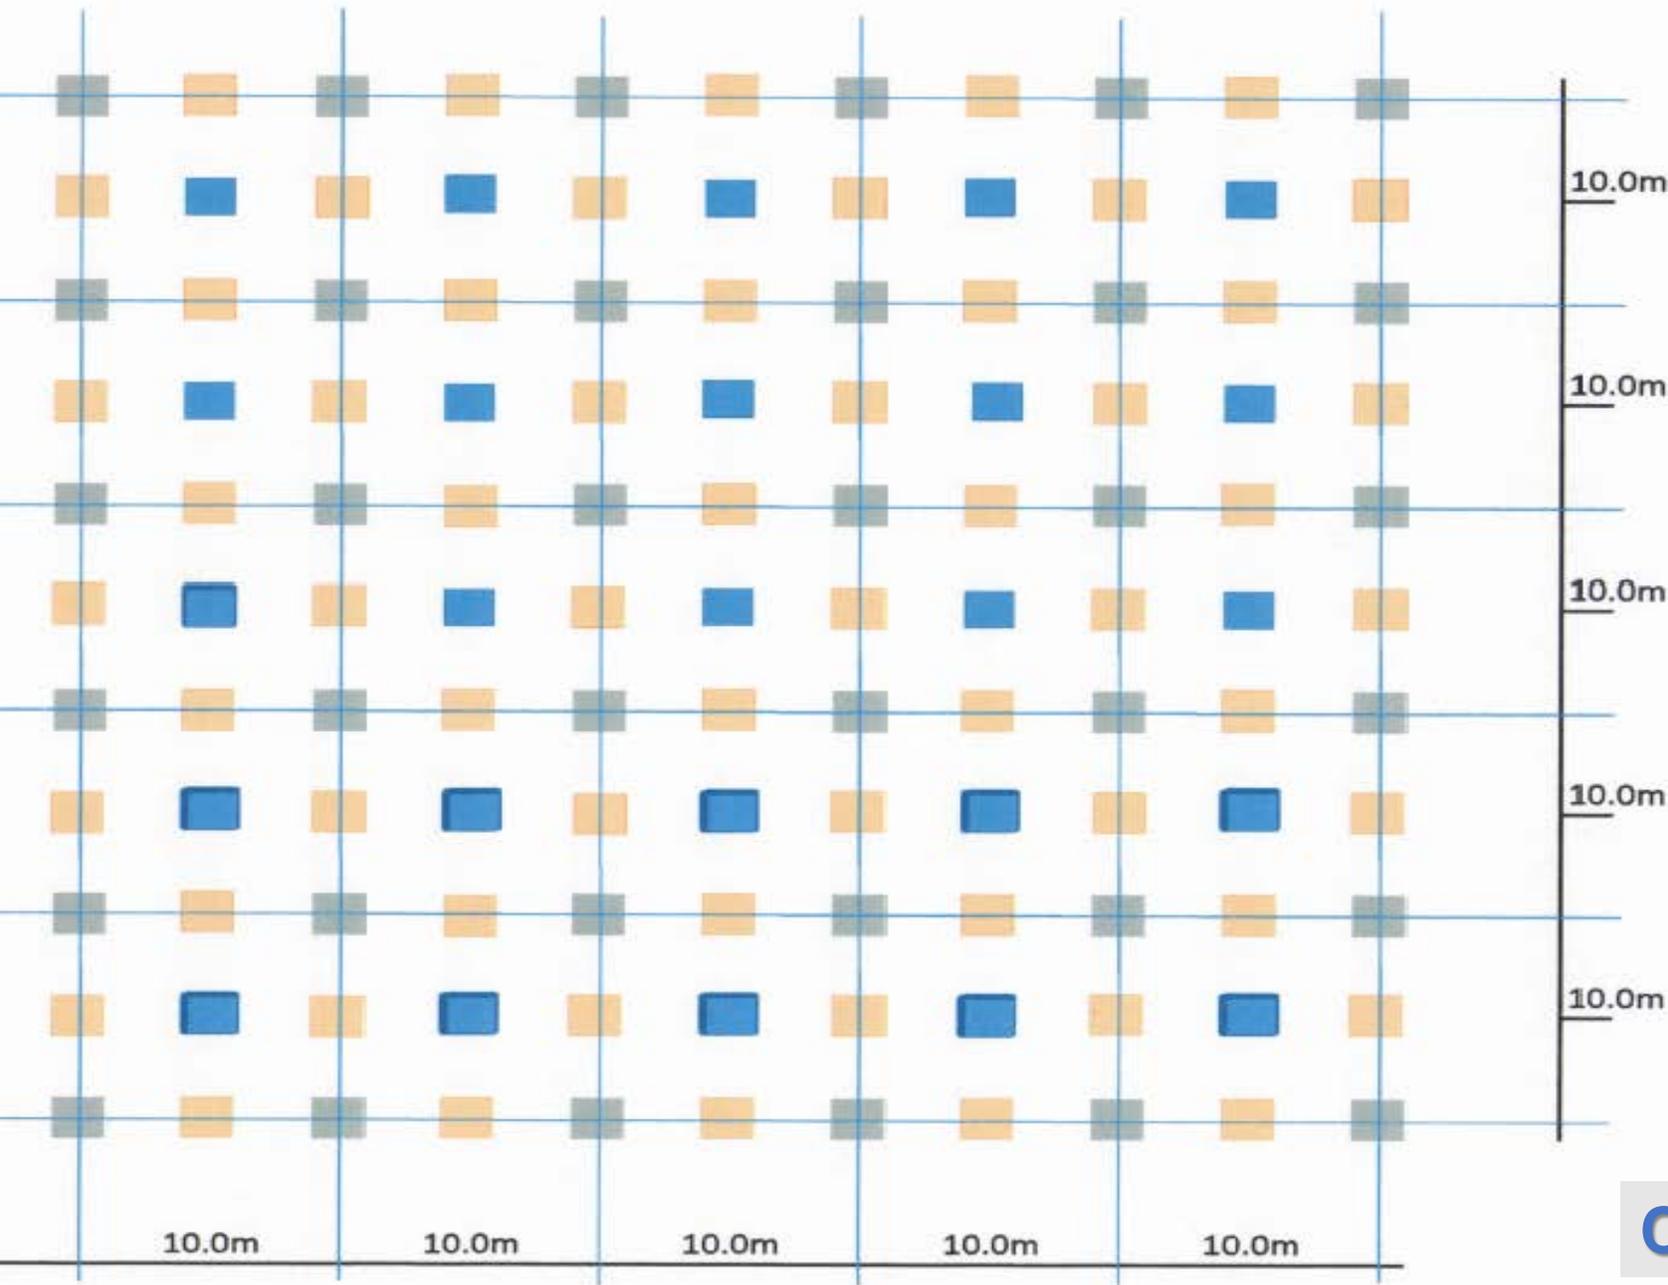
## PICTORIAL ILLUSTRATION OF PASSES

Pass No.	Drop Ht.	Drop Nos.	Grid Spacing
1	22.0m	15	10.0m x 10.0m
2	22.0m	15	10.0m x 10.0m
3	20.0m	8	7.07m x 7.07m
Ironing	8.0m	1	2.0m x 2.0m

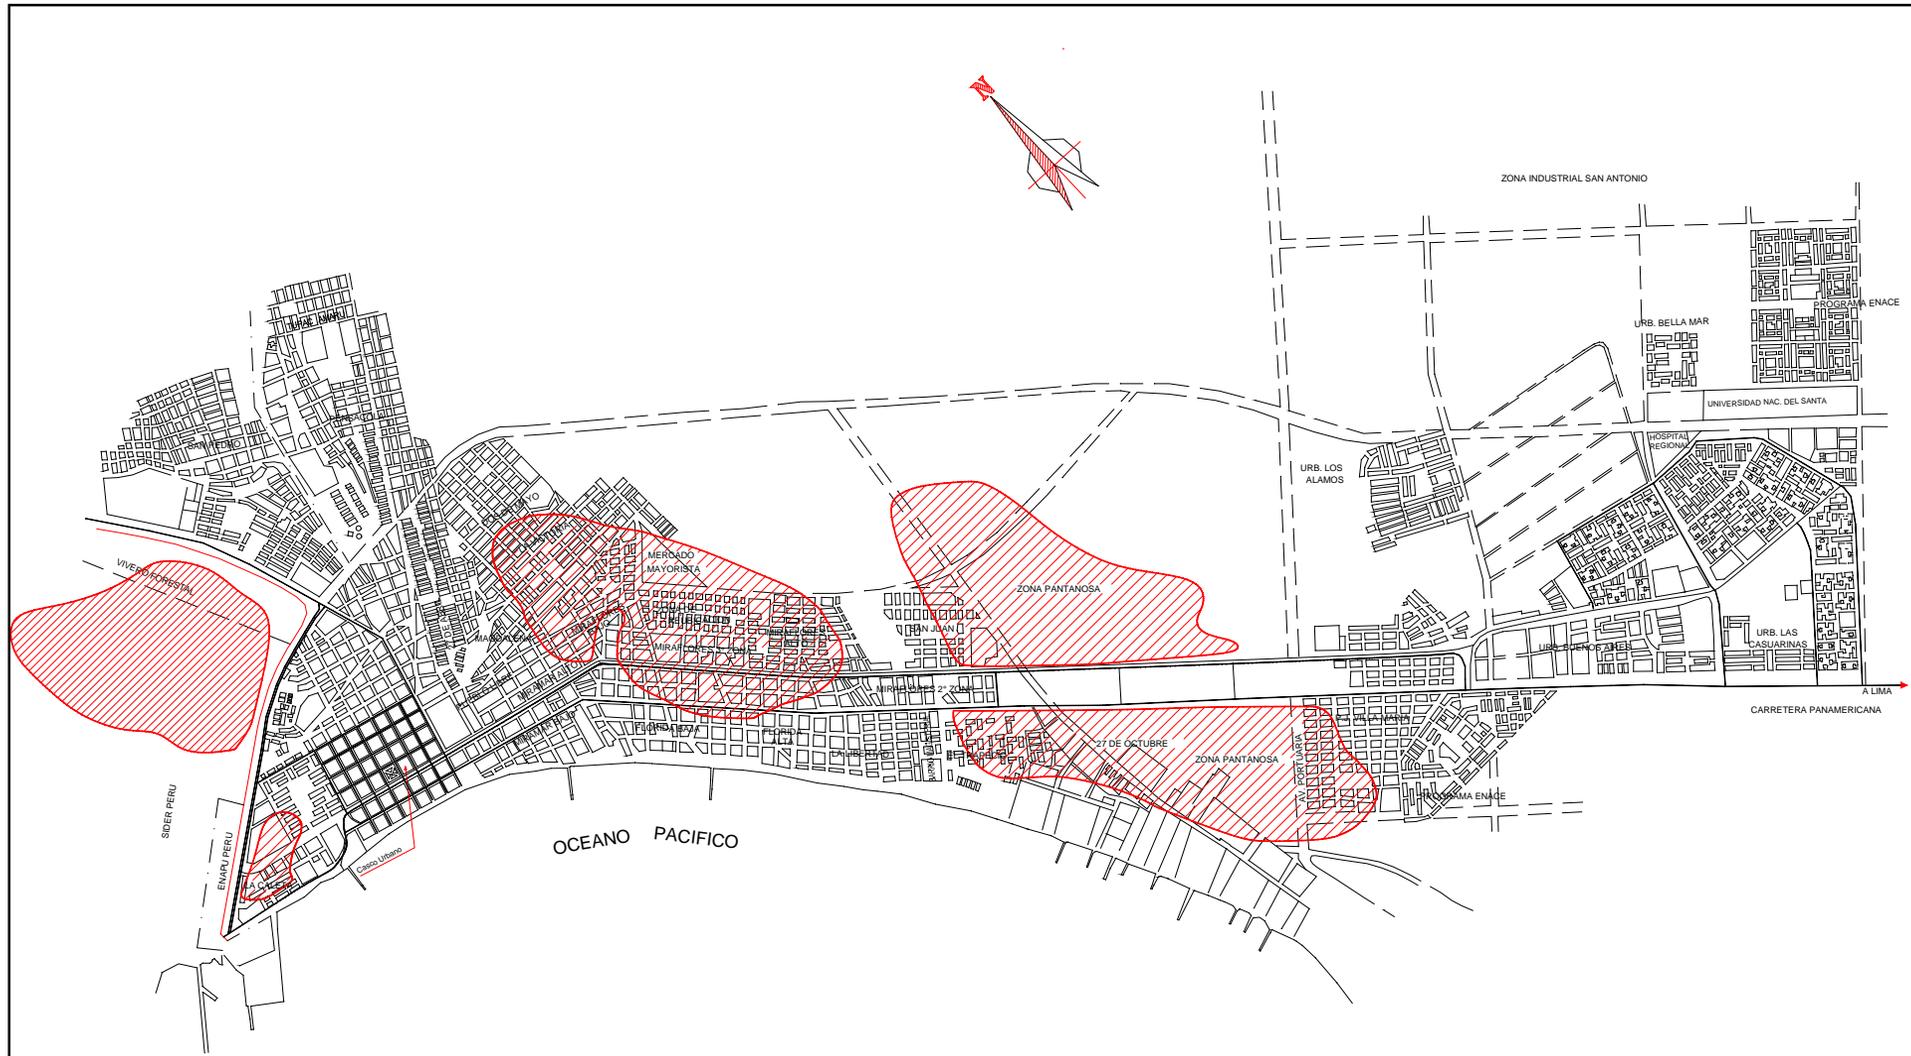
FIGURA N°3 MAPA DE MICROZONIFICACIÓN SISMICA DE CHIMBOTE

DAÑO POTENCIAL DE LICUACION DE SUELOS CON SISMO DE 0.30 g. DE ACELERACION MAXIMA.
--	---

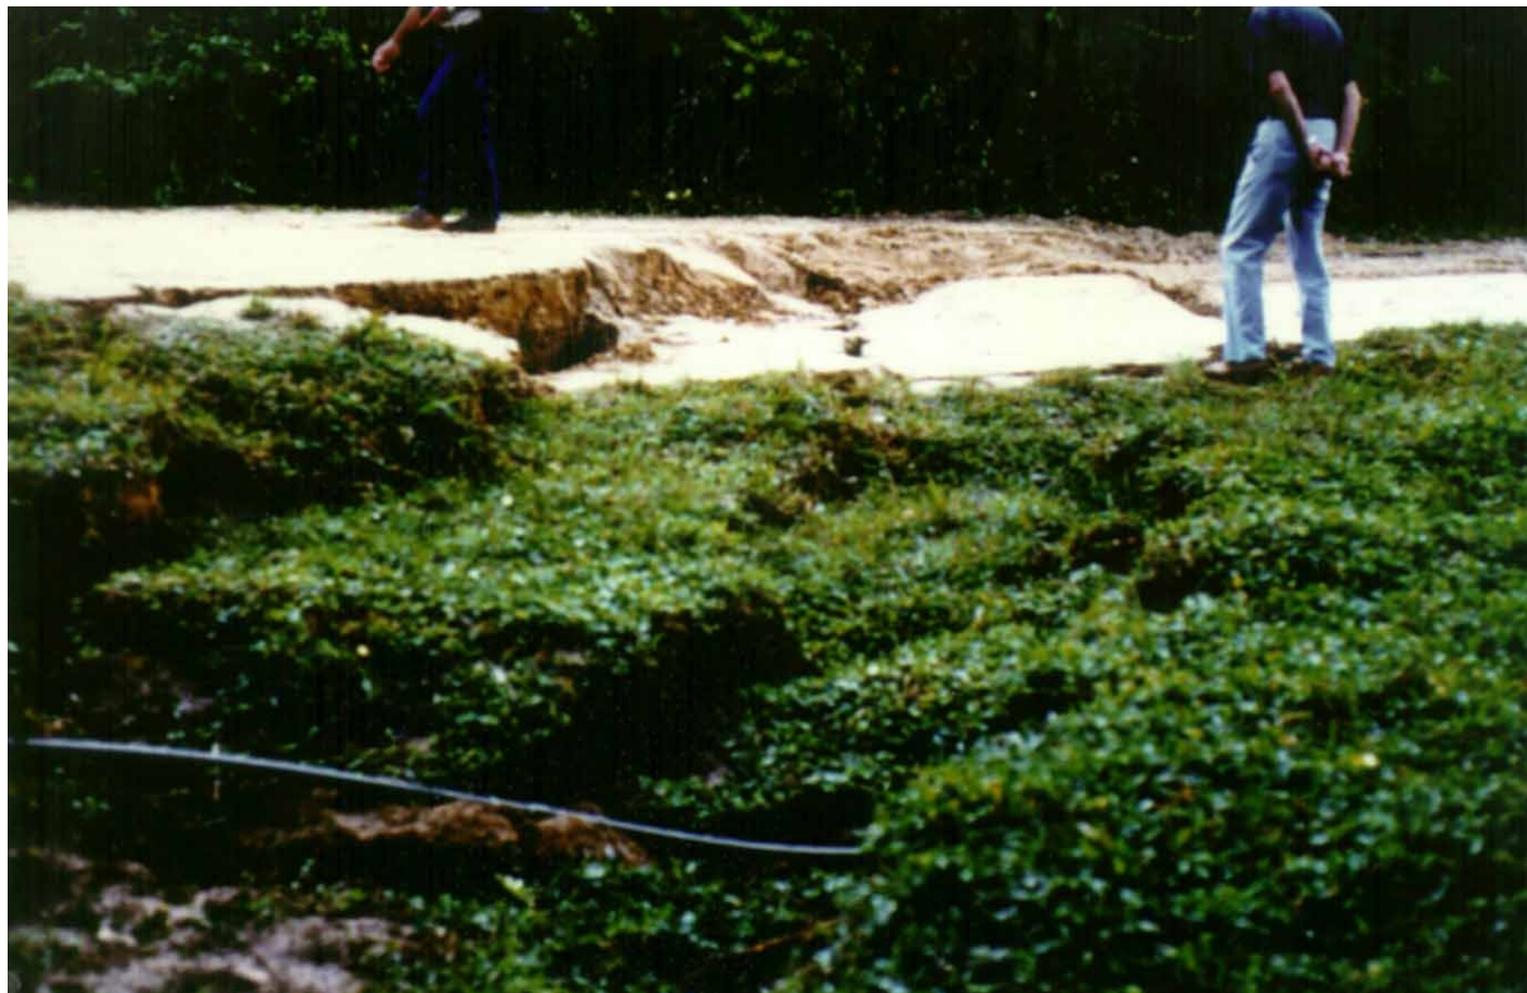
**Agrietamiento del terreno cerca al colegio de Tahuishco debido a licuación de suelos**

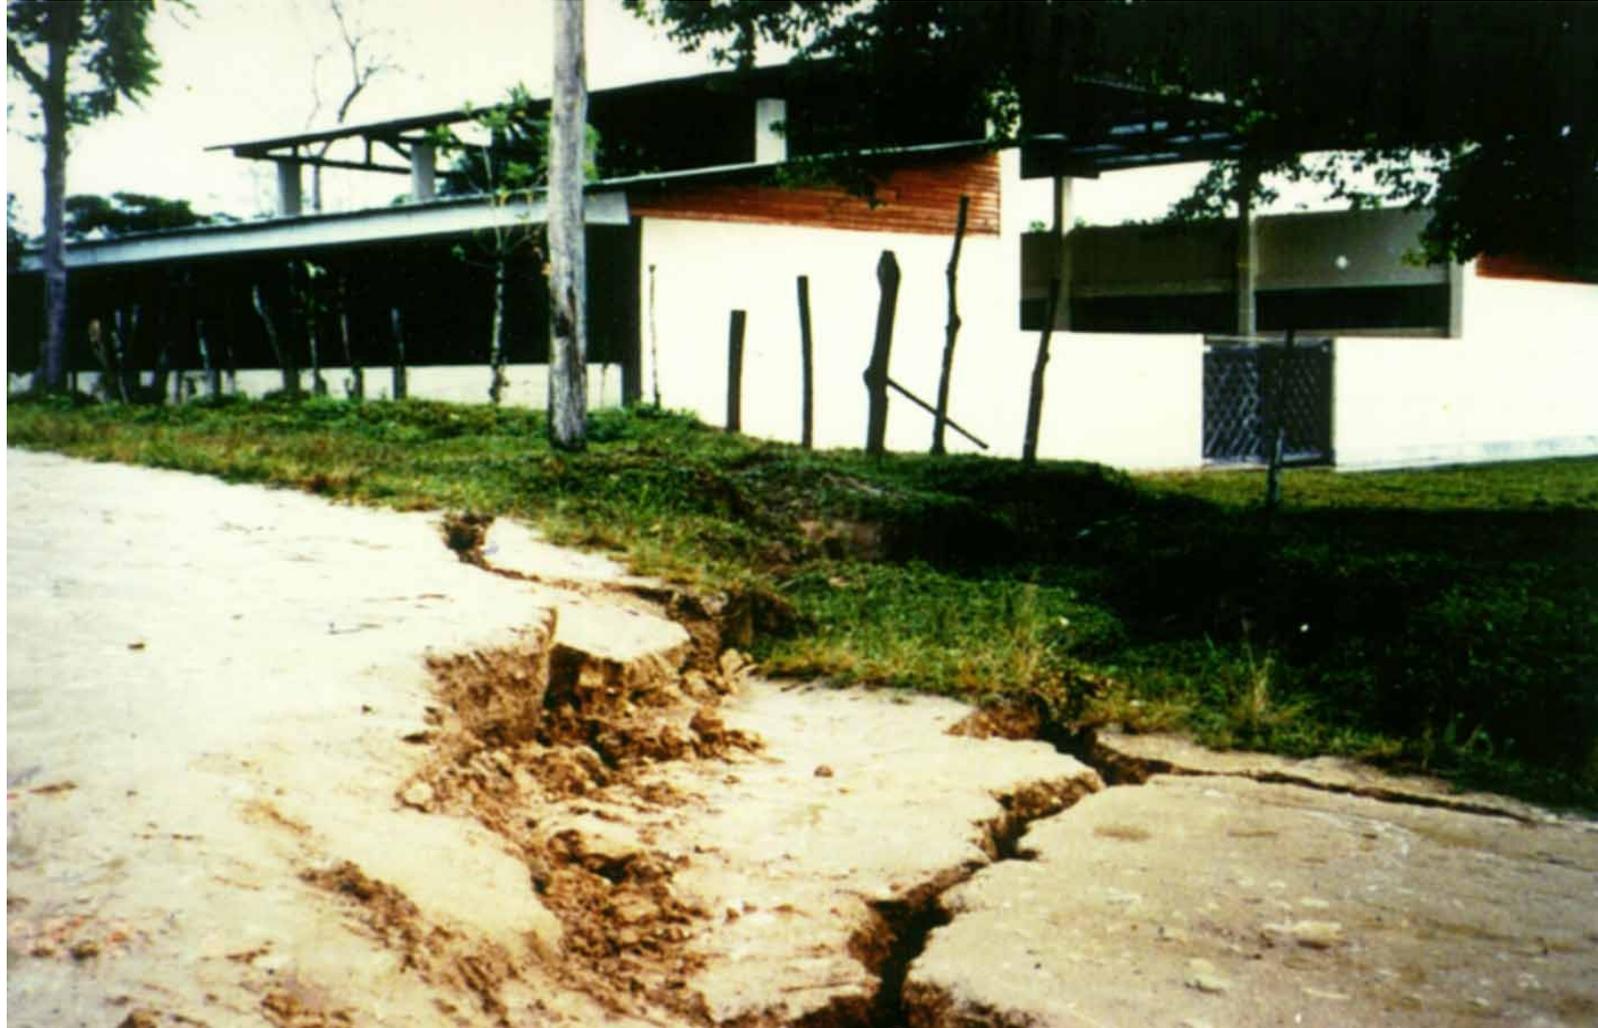
**Agrietamiento del terreno y eyección de agua en el colegio de Tahuishco durante el sismo de 1991**

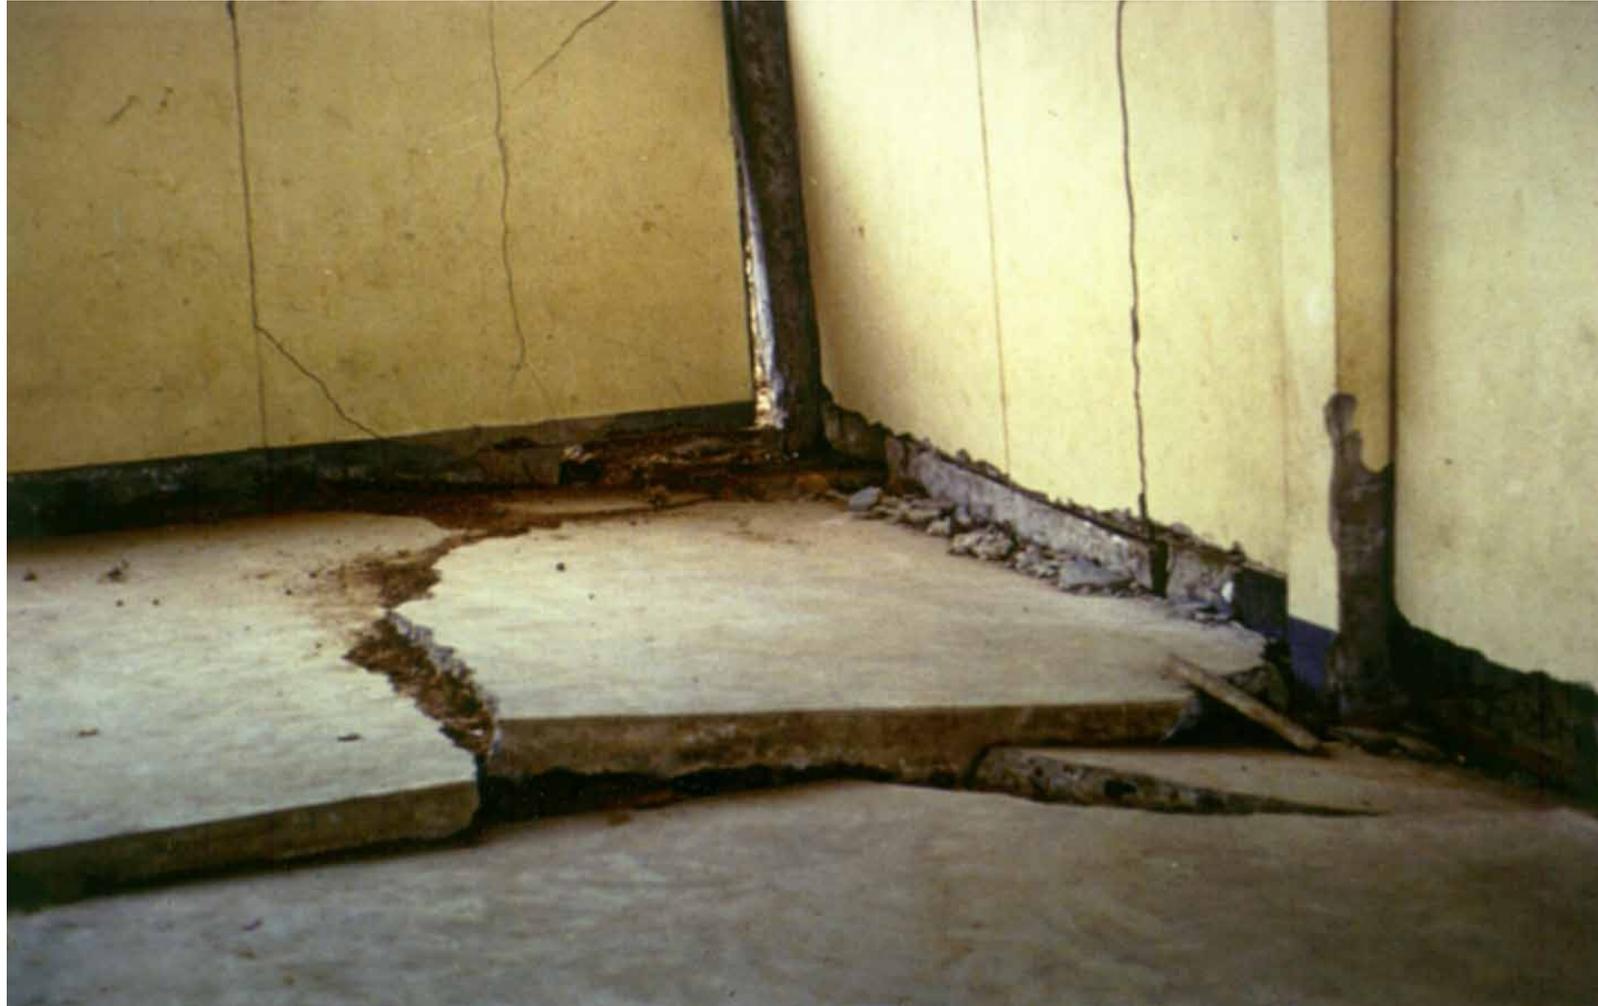
**Daño a la escuela de Tahuishco debido a asentamiento diferencial y agrietamiento del terreno debido a licuación**

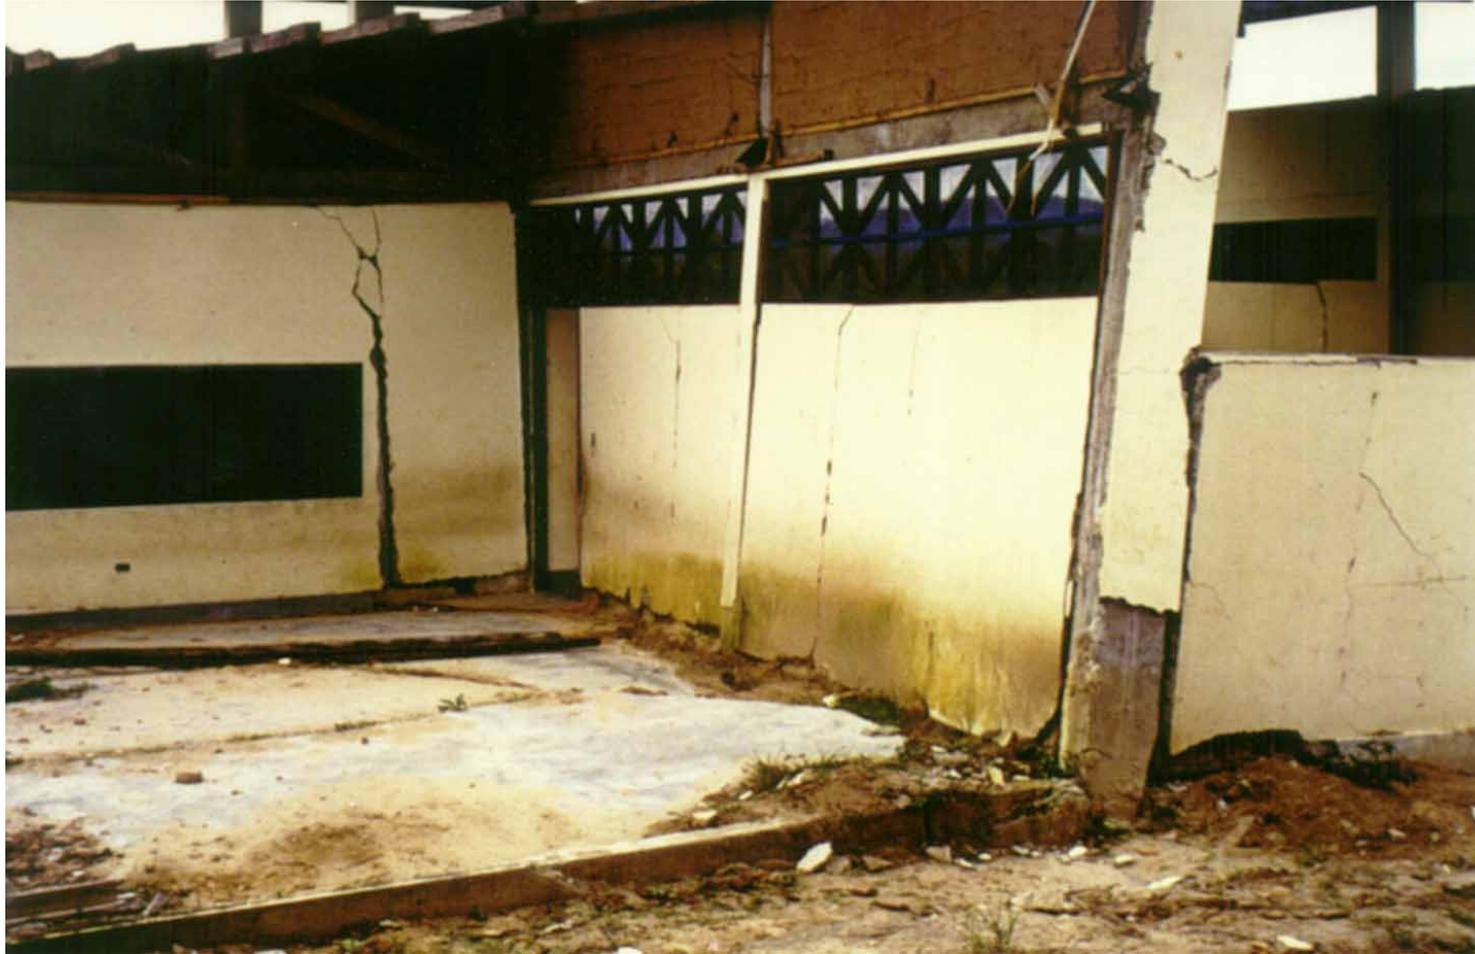
**Daño a casas de tapial y agrietamiento del terreno debido a desplazamiento lateral en  
Azungue**

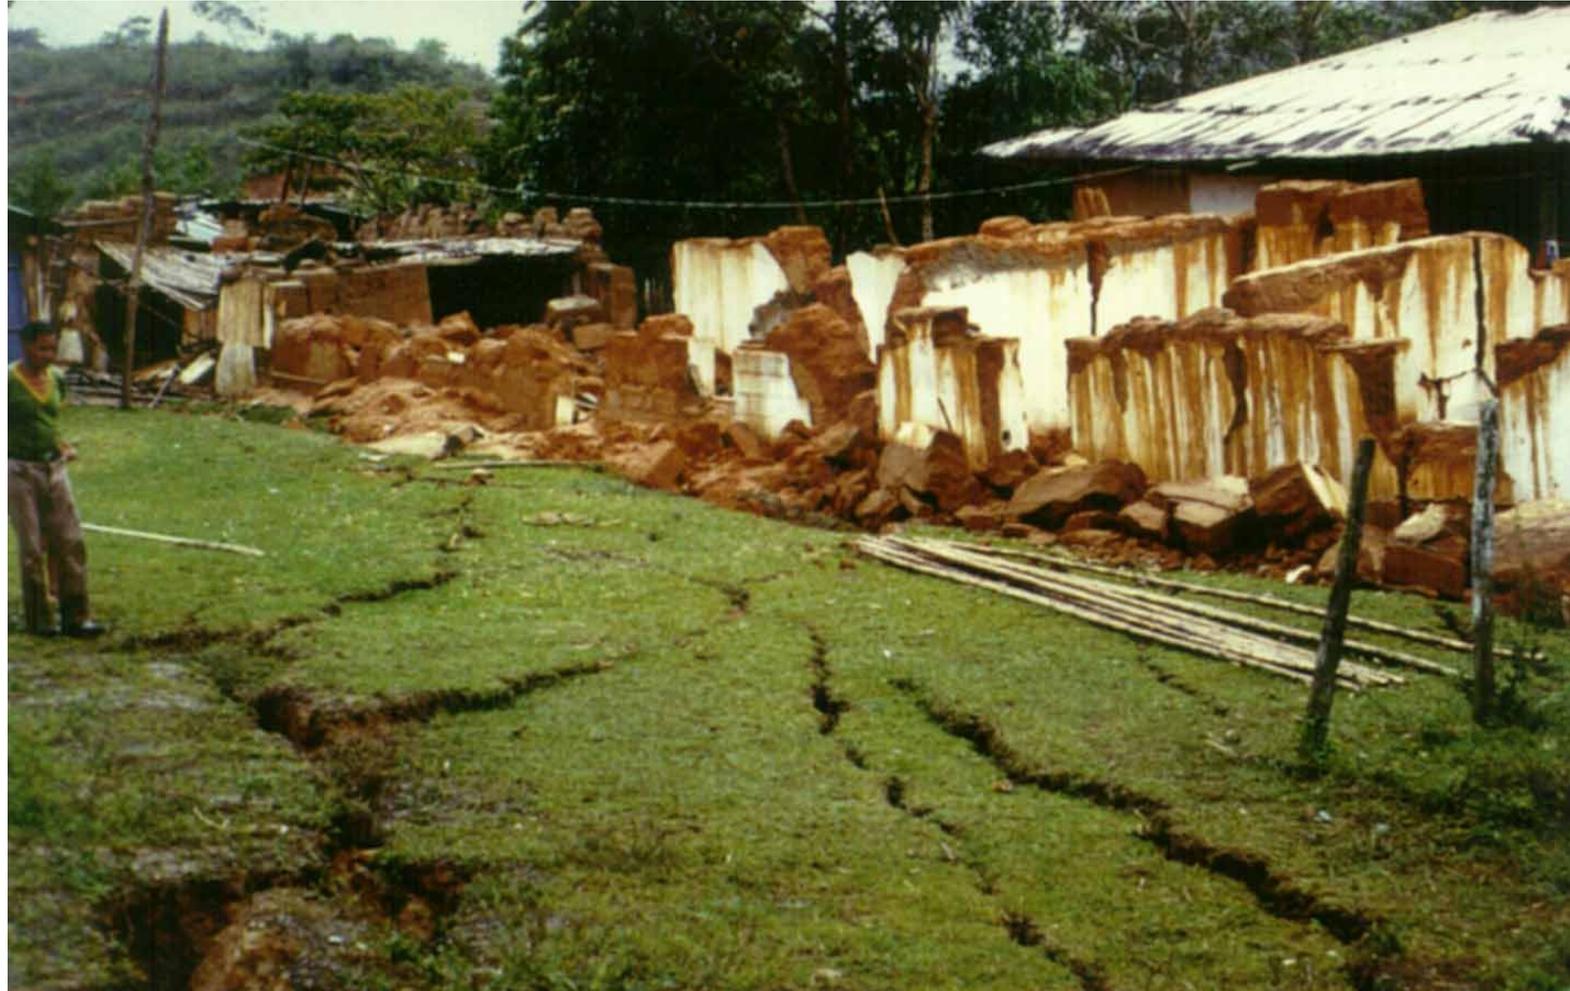
**Agrietamiento del terreno que pasa a través de muro de albañilería en Shango debido a licuación**

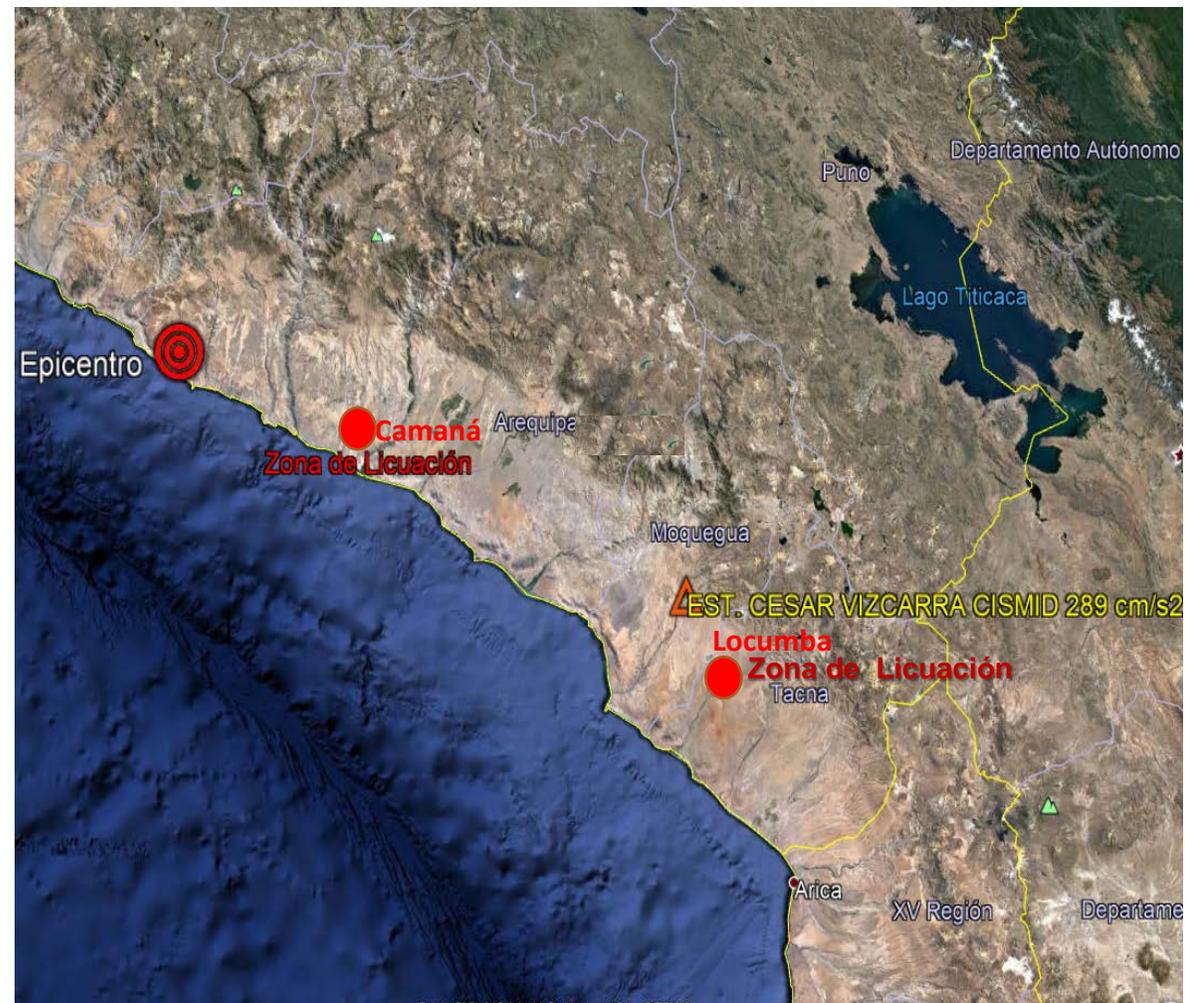
**Licuación de suelo arenoso de la margen izquierda del Rio Camaná**

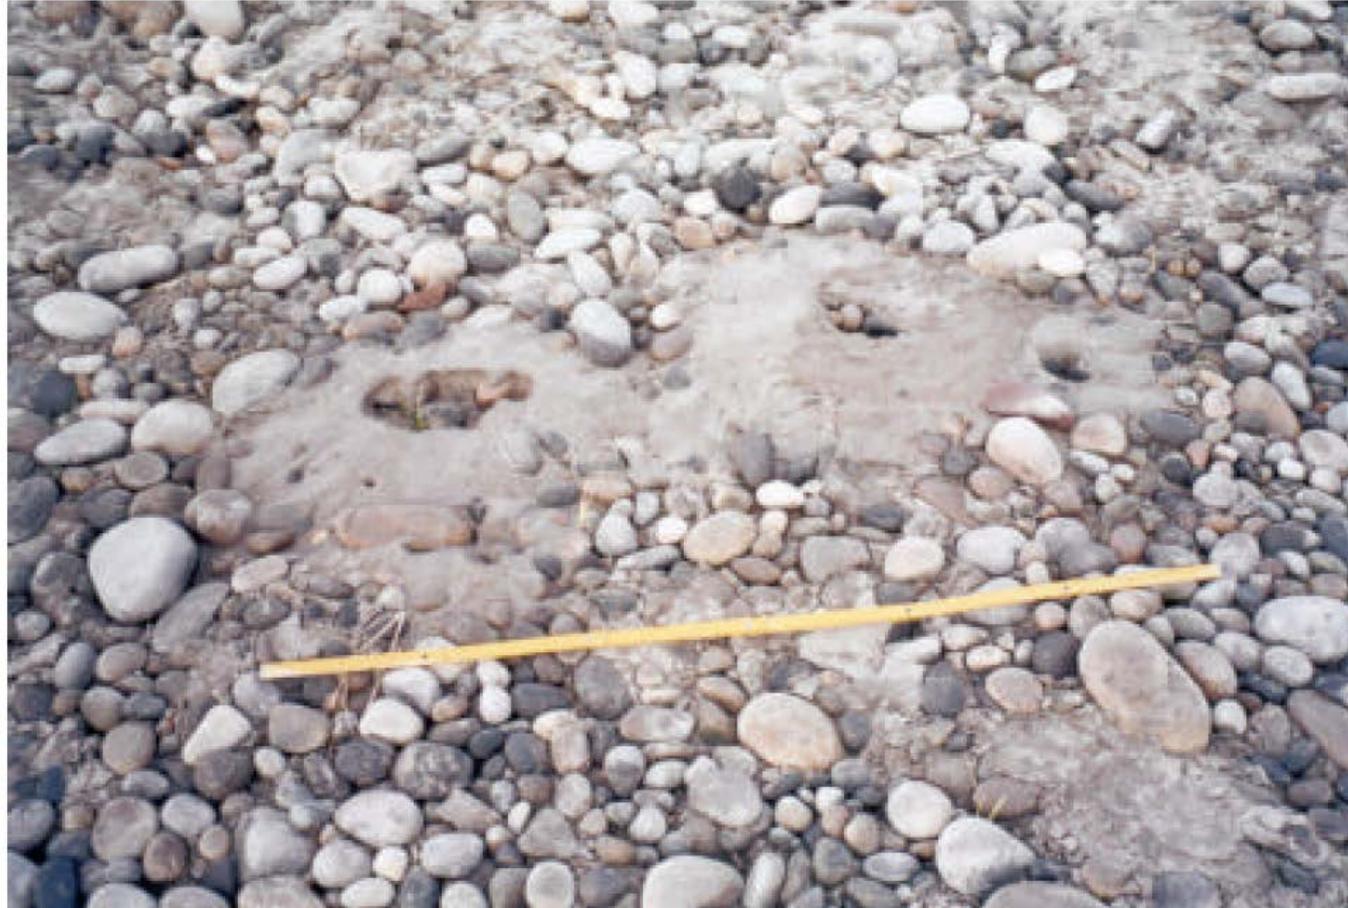
**Fracturas en echelón con eyección de arena**

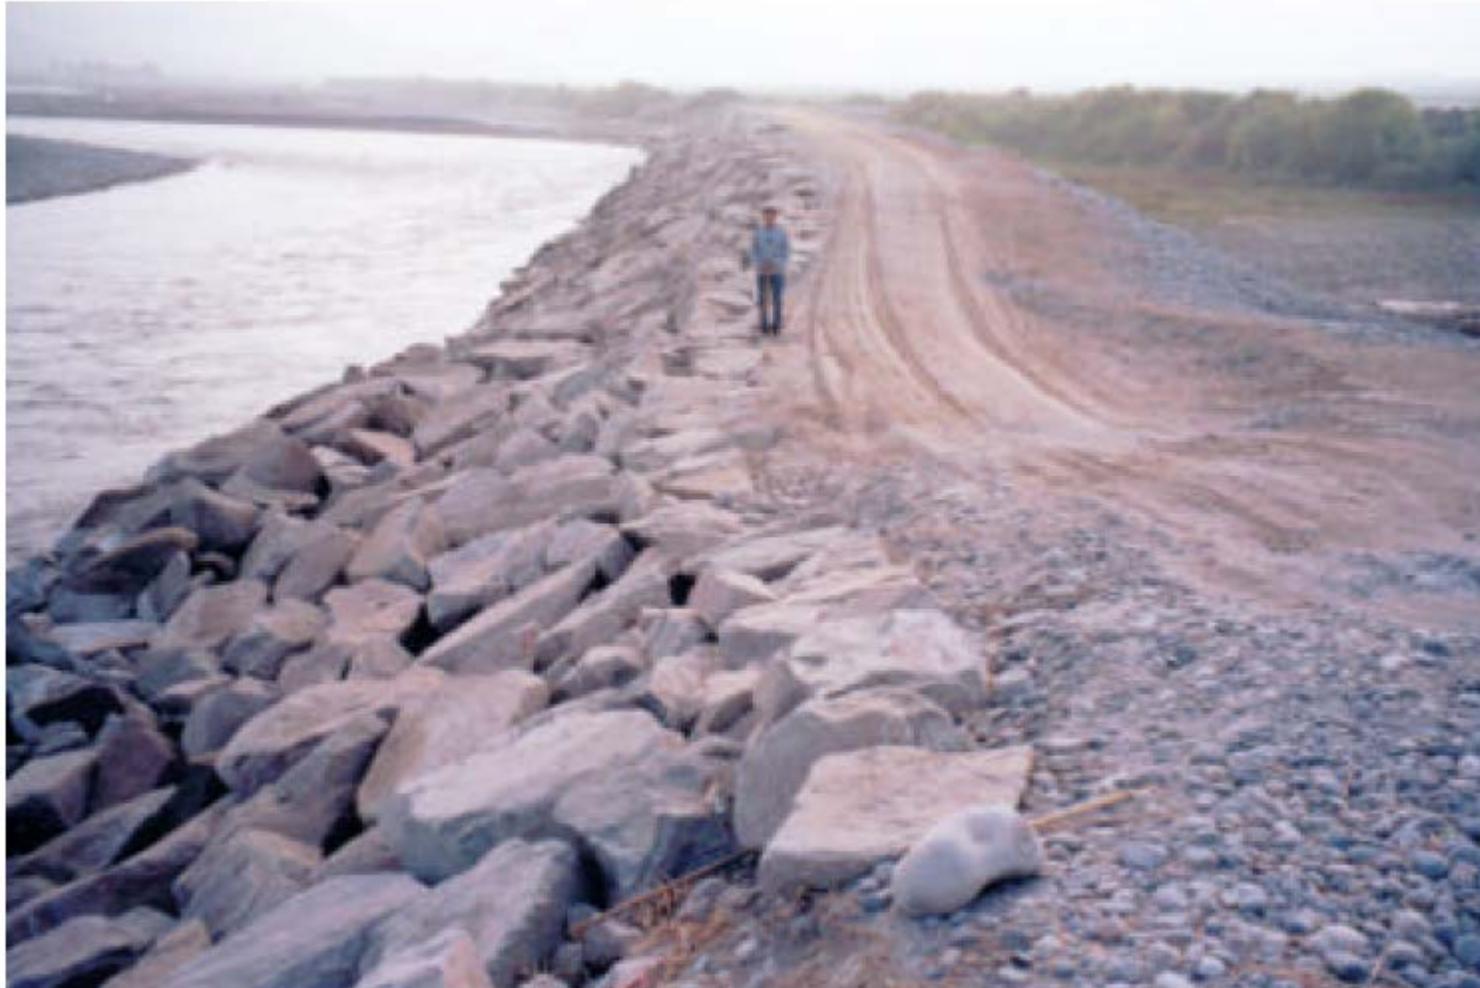
**Grieta de 30 m de largo y 5 m del terraplén del Rio Camaná**

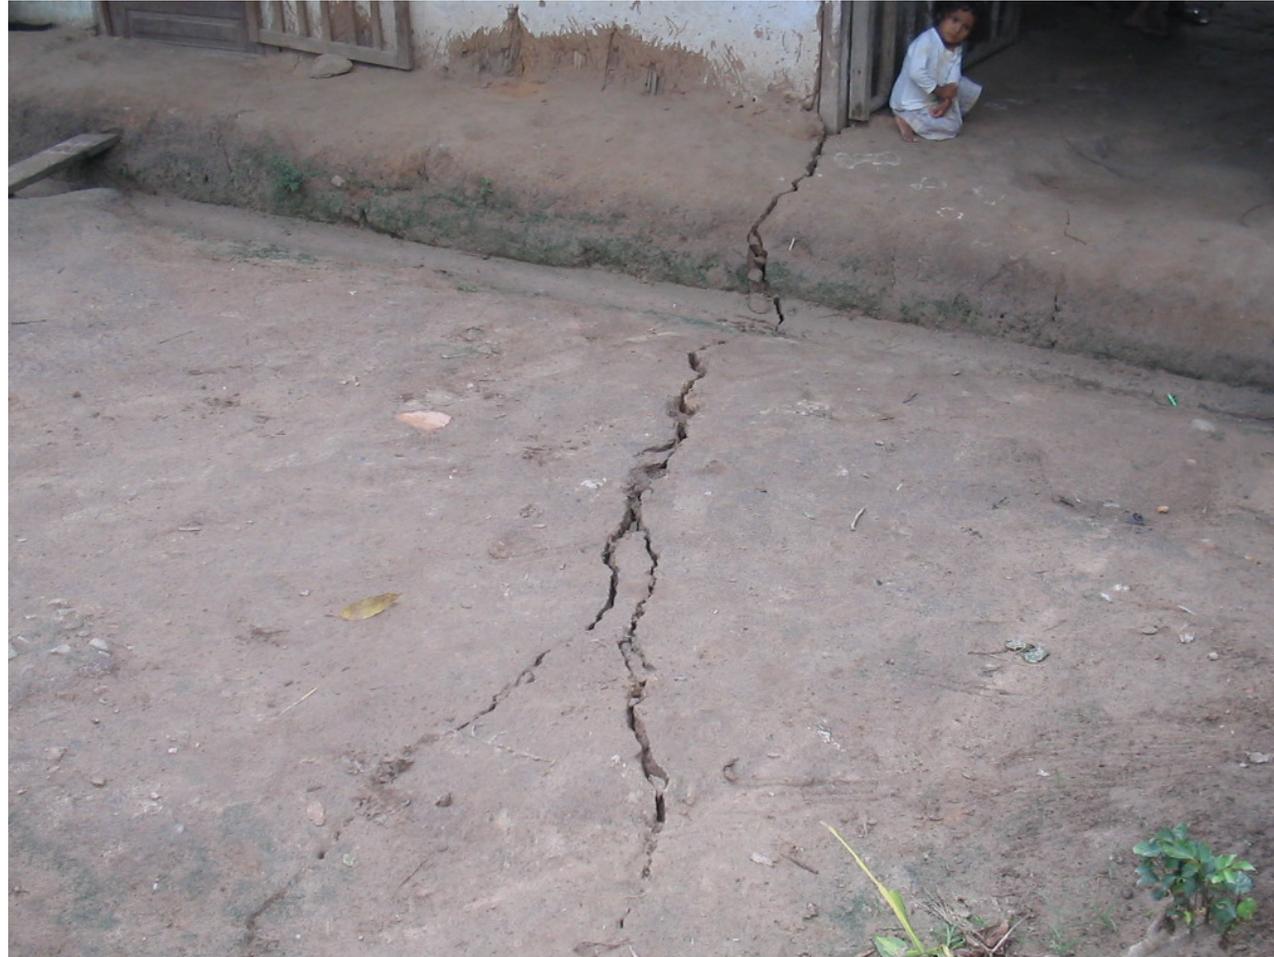
**Agrietamientos, ciudad de Moyobamba**
