## **MEDICIONES GEOFÍSICAS EN EL PARQUE ARQUEOLÓGICO DE SAQSAYWAMAN**

### **Categoría: Geotécnica y Gestión de Riesgos**

#### **Sinopsis:**

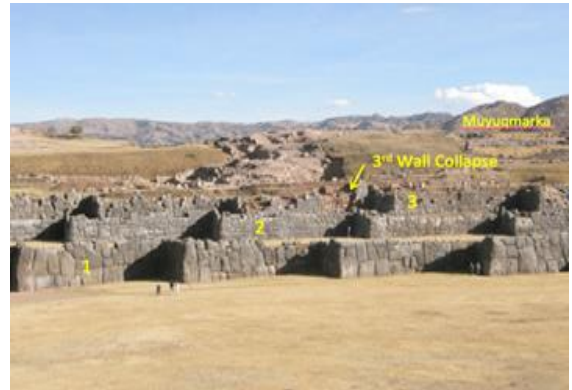
Fotografía N°02: Se observa la ubicación de muros que colapsaron

En el año 2009 ocurrieron daños en los muros de la tercera terraza de la Fortaleza de Sacsaywaman, en la parte central algunos muros colapsaron, se asume que la principal causa fue el empuje lateral ocasionado por exceso de la cantidad de escorrentía producto de las precipitaciones y la presencia de movimientos sísmicos. (Fotografías N°01, N°02 y N°03)

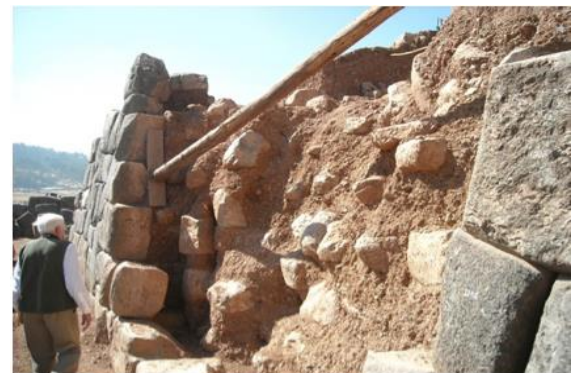
Fotografía N°03: Se observa muro inca que colapsó

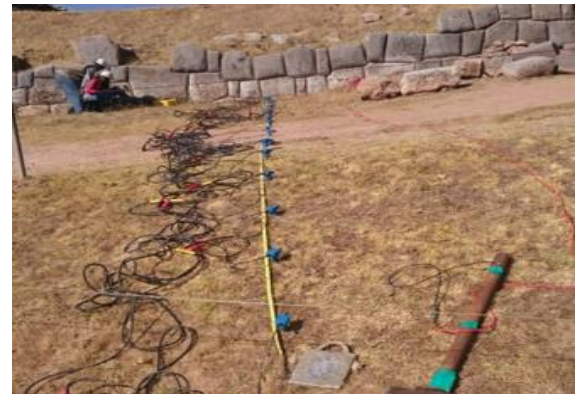
Fotografía N°05: Vista del ensayo de Refracción Sísmica

El ensayo de refracción sísmica es un método de exploración geofísica que permite determinar la estratigrafía del subsuelo en forma indirecta, basándose en el cambio de las propiedades dinámicas de los materiales que lo conforman o propiedades elásticas diferentes (Fotografía N°05). El método consiste en la medición de los tiempos de llegada de las ondas P, por un grupo de geófonos equidistantes en la superficie del terreno, generado por una fuente impulsiva. En la Figura N° 02 se muestra el esquema de medición de la refracción sísmica.

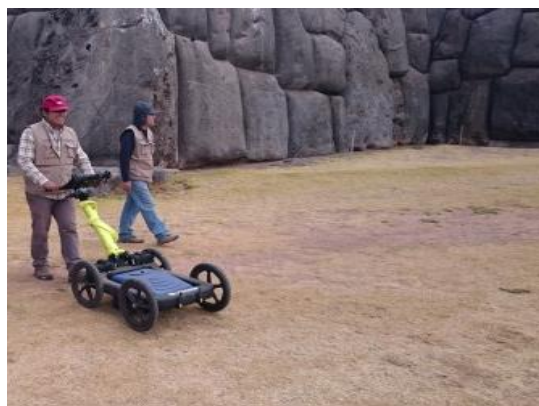
Fotografía N°04: Vista del equipo Georadar utilizado

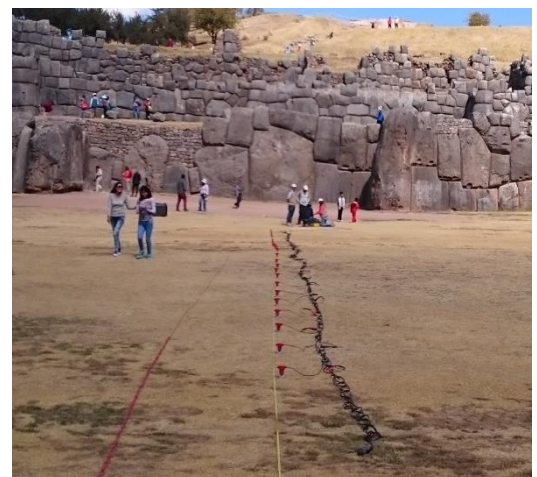
Fotografía N°06: Vista del ensayo de MASW

Los sondeos MASW o Análisis de Ondas Superficiales en Arreglo Multicanal es un método de exploración geofísica que permite determinar la estratigrafía del subsuelo bajo un punto en forma indirecta, basándose en el cambio de las propiedades dinámicas de los materiales que la conforman (Fotografía N°06). Este método consiste en la interpretación de las ondas superficiales (ondas Rayleigh) de un registro en arreglo multicanal, generadas por una fuente de energía impulsiva en puntos localizados a distancias predeterminadas a lo largo de un eje sobre la superficie del terreno, obteniéndose el perfil de velocidades de ondas de corte ( $V_s$ ) para el punto central de dicha línea.

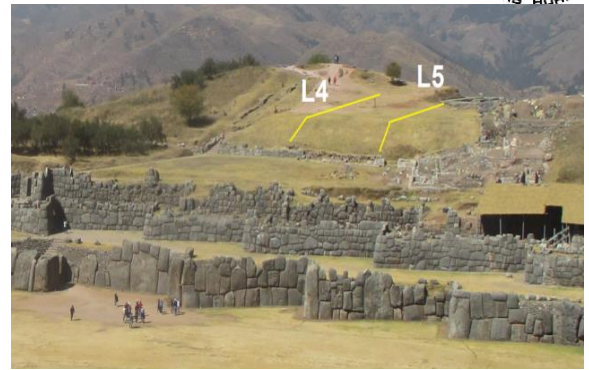
Fotografía N°07: Ubicación de Líneas de Refracción Sísmica LS-04 y LS-05

De acuerdo a los perfiles sísmicos, la profundidad mínima y máxima de investigación ha sido de 3.0m y 15.0m respectivamente. Las velocidades  $V_p$  varían de 300 m/s – 2300 m/s. como se aprecia en el Cuadro N°02. Se ha establecido 3 tipos de estratos cuya compacidad varía de densa a muy densa, las potencias de estos estratos son diferentes. En el Cuadro N°03 y Figuras N°07 y 08 se hace referencia a las líneas LS-07 y LS-30 para descripción del tipo de material. En la Figura N°09 se muestra una comparación del perfil sísmico de la línea LS-31 con su respectivo radargrama.(Fotografías N° 07 y N°08).
