# XVII CONIC 2009

CONGRESO NACIONAL DE INGENIERIA CIVIL

# DISEÑO DE ANCLAJES DEL PUENTE PROVISIONAL YANANGO

Esta presentación tratará sobre el estudio Geológico – Geotécnico y diseño de anclajes del puente colgante provisional Yanango.

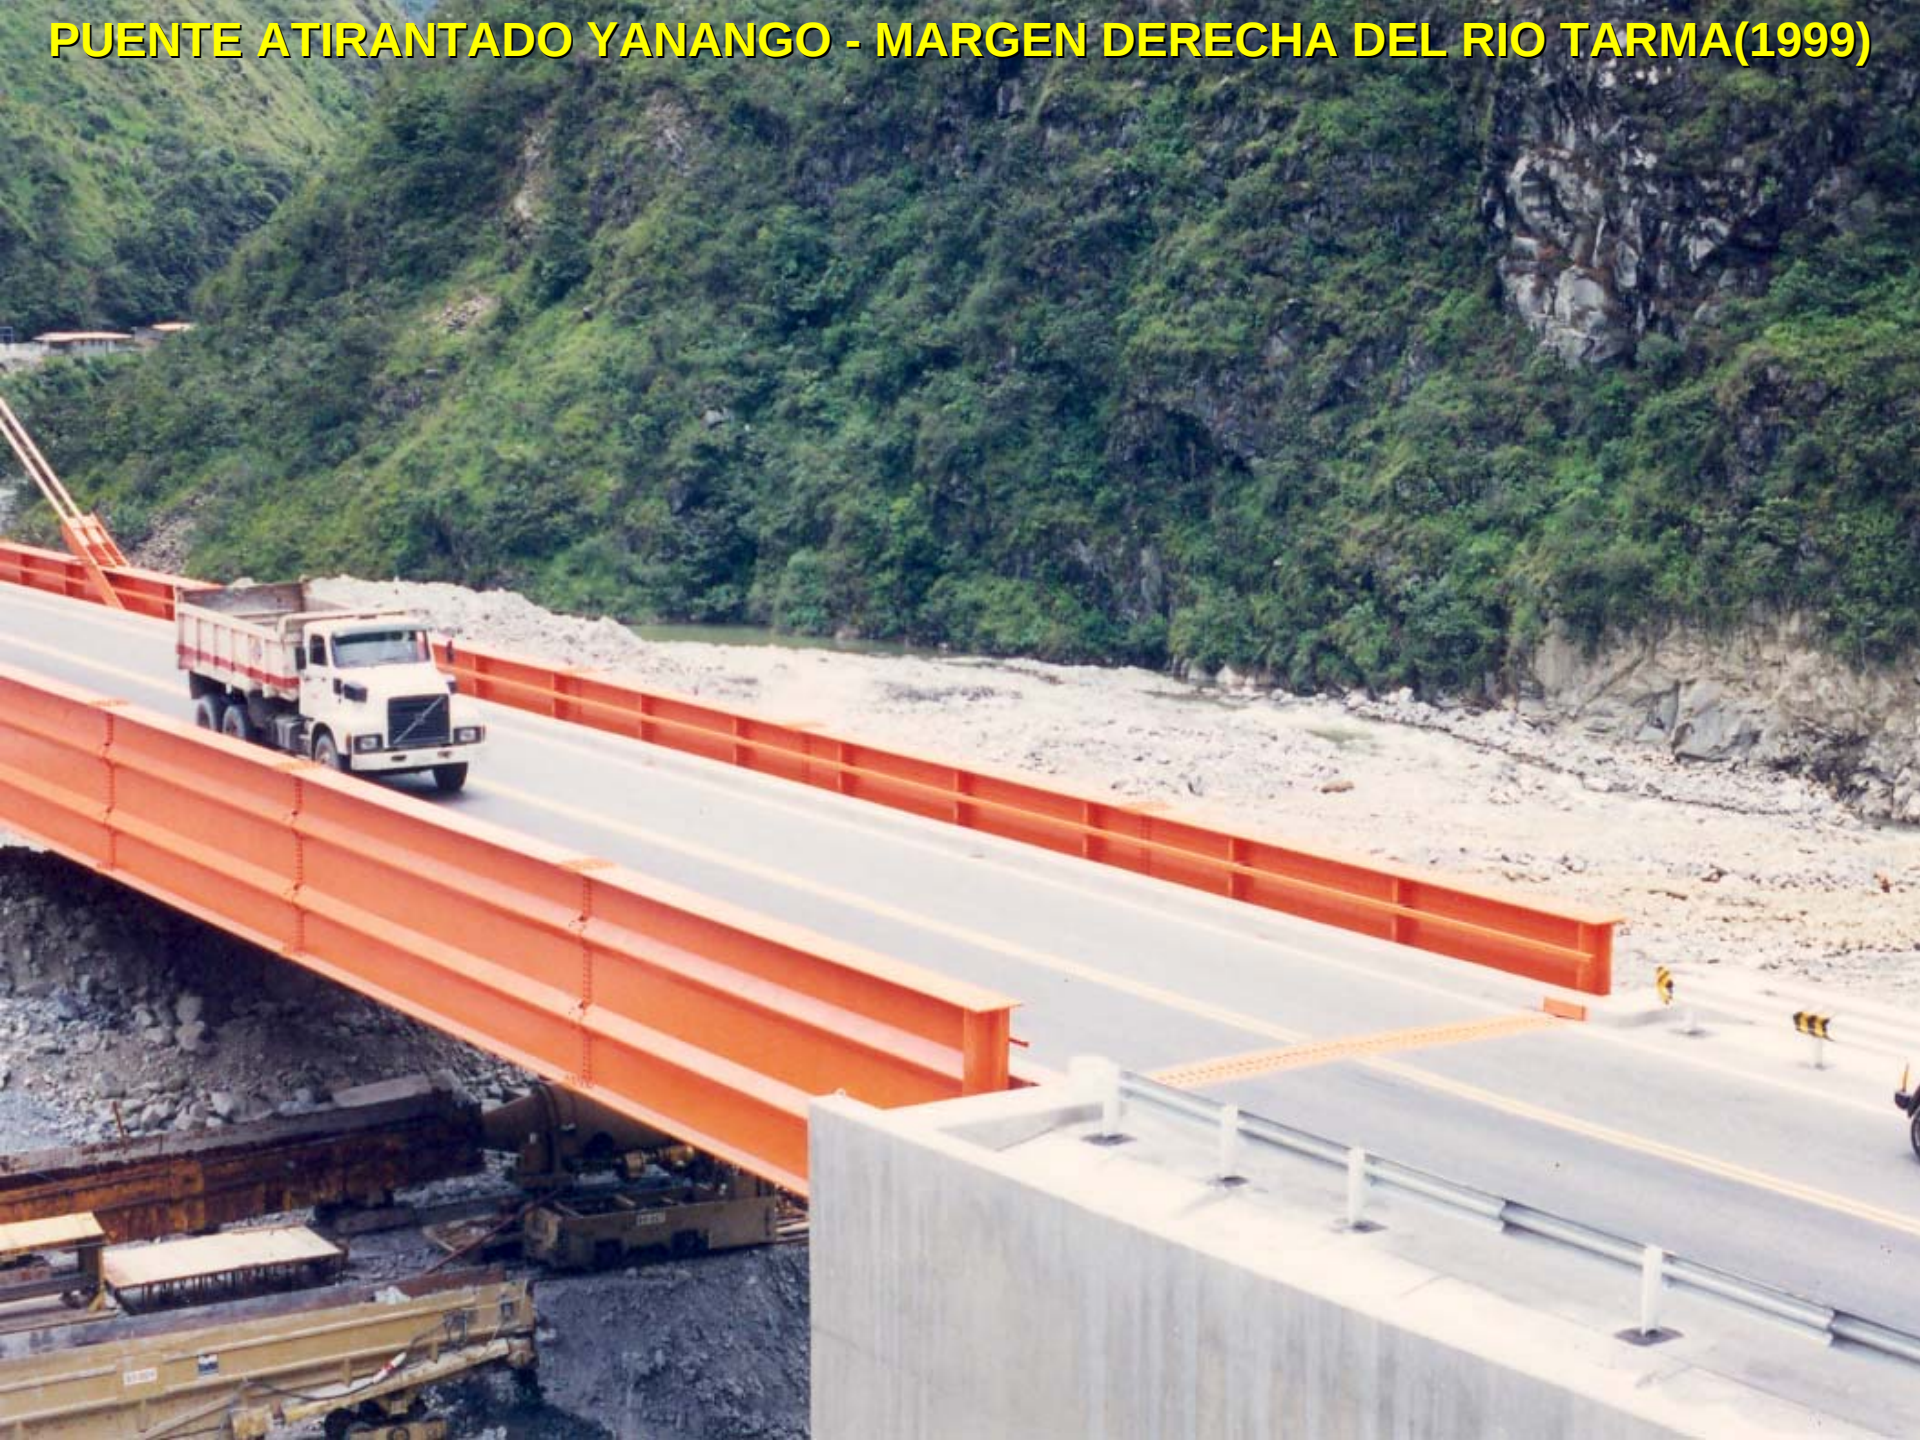
# PUENTE ATIRANTADO YANANGO – ESTRIBO DERECHO (1999)

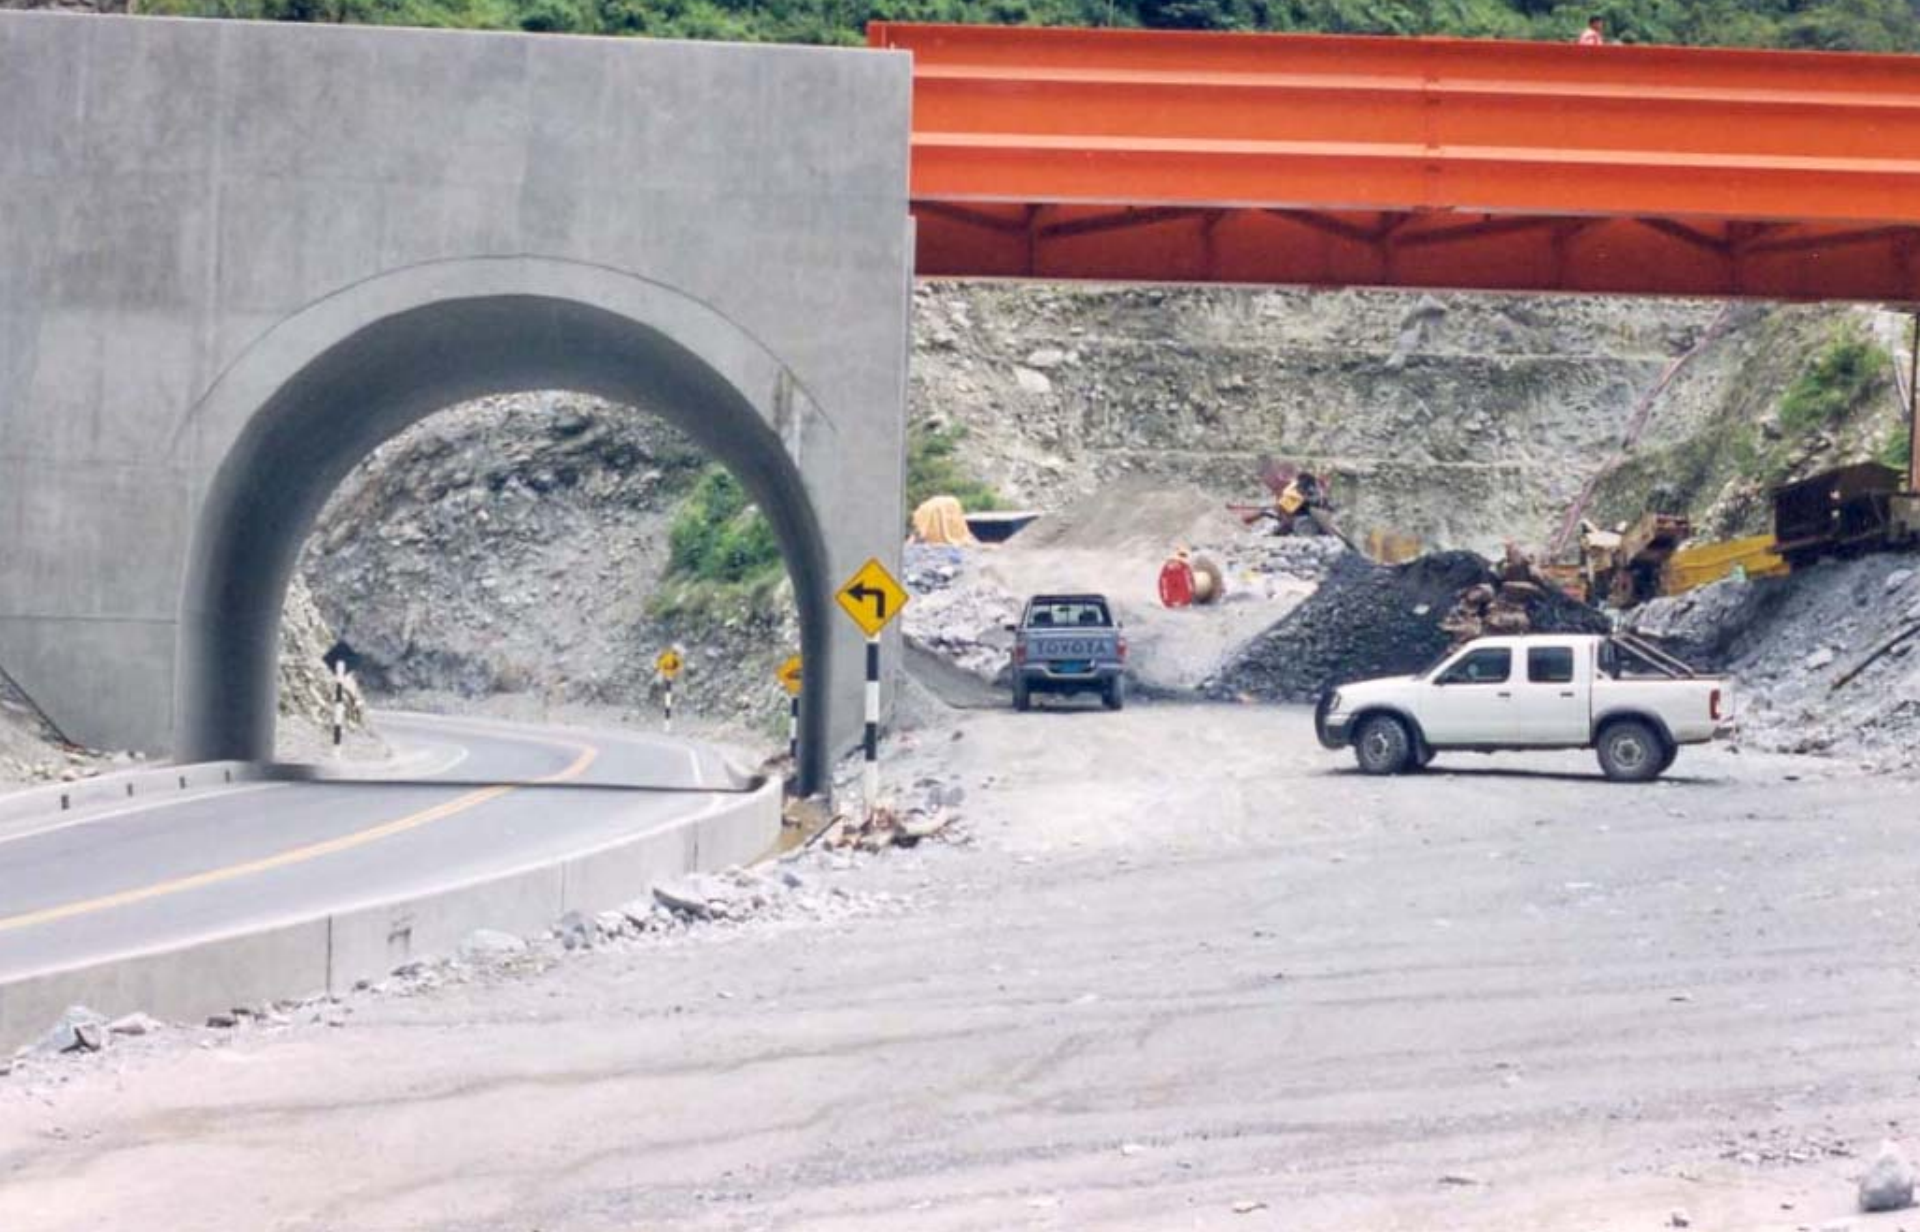
**PUENTE ATIRANTADO YANANGO – ESTRIBO IZQUIERDO (1999)**

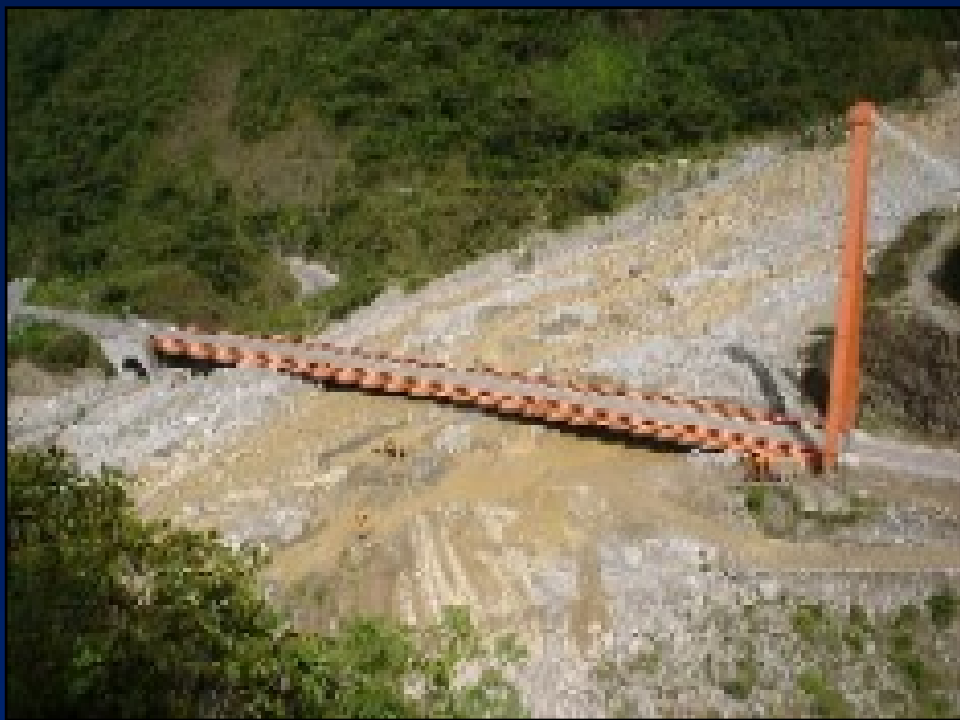
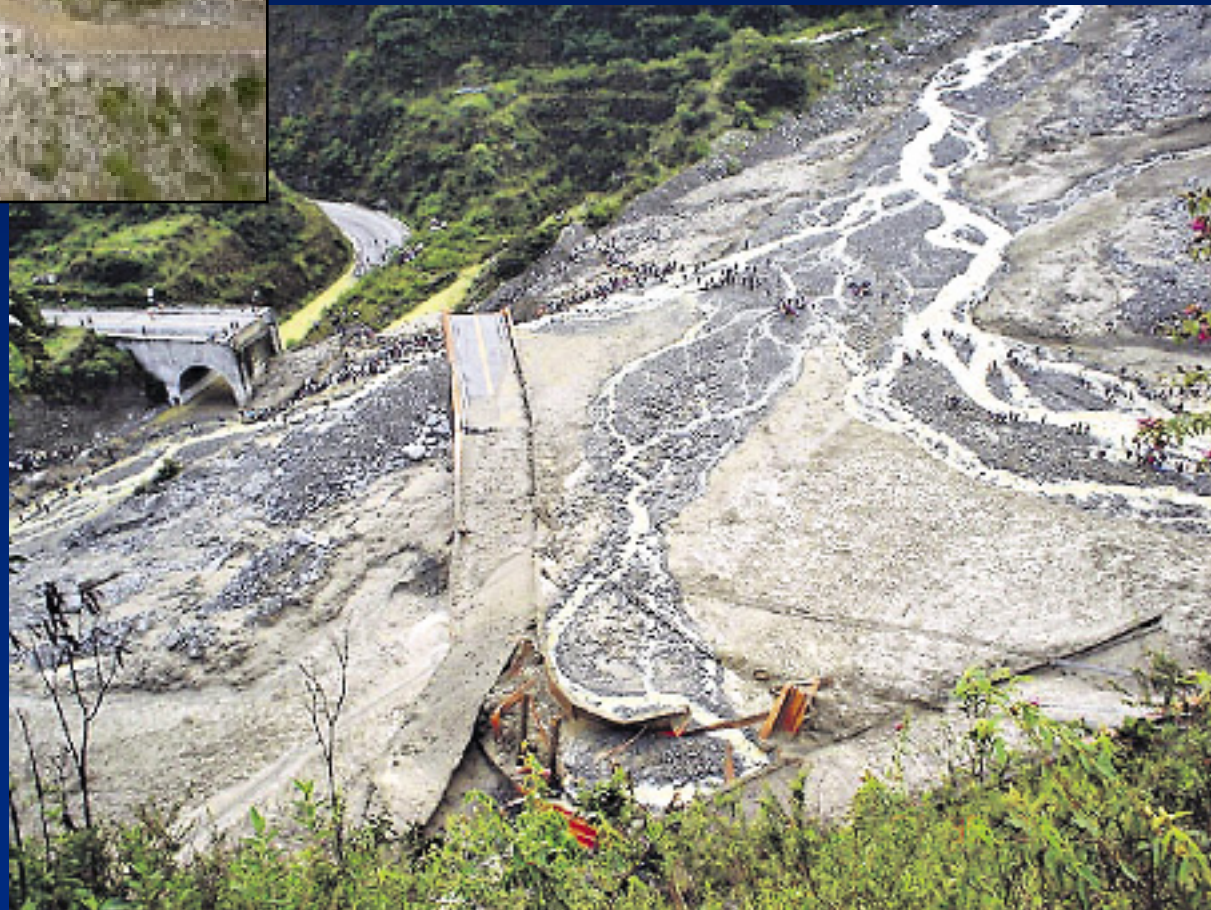
# ESTRUCTURAS DESTRUIDAS DEL PUENTE ATIRANTADO YANANGO

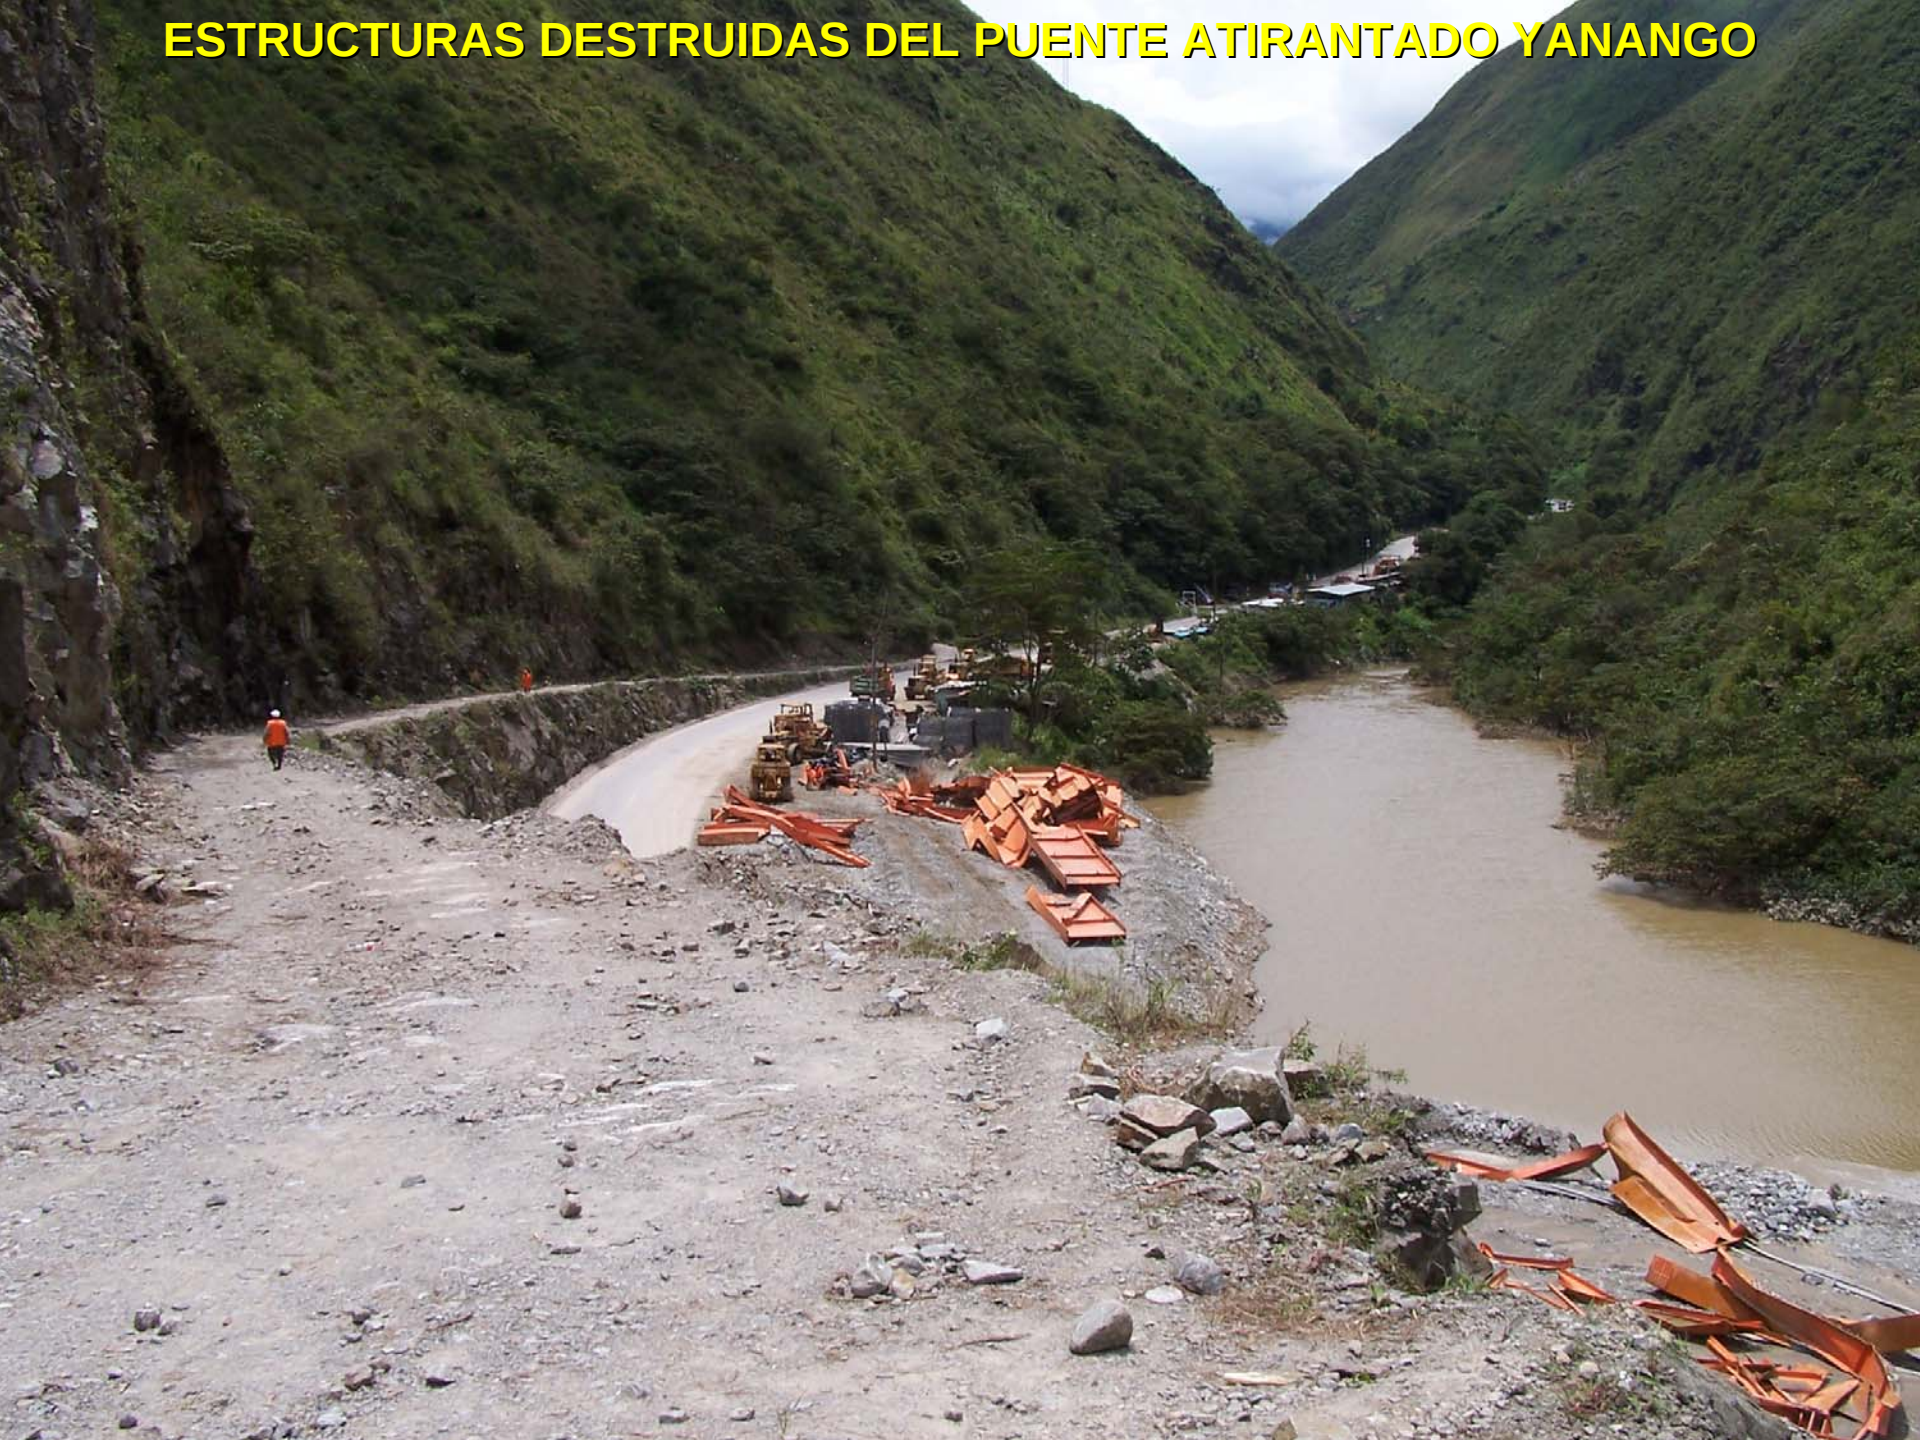
# ZONA DEL PUENTE ATIRANTADO YANANGO, DESPUÉS DEL COLAPSO

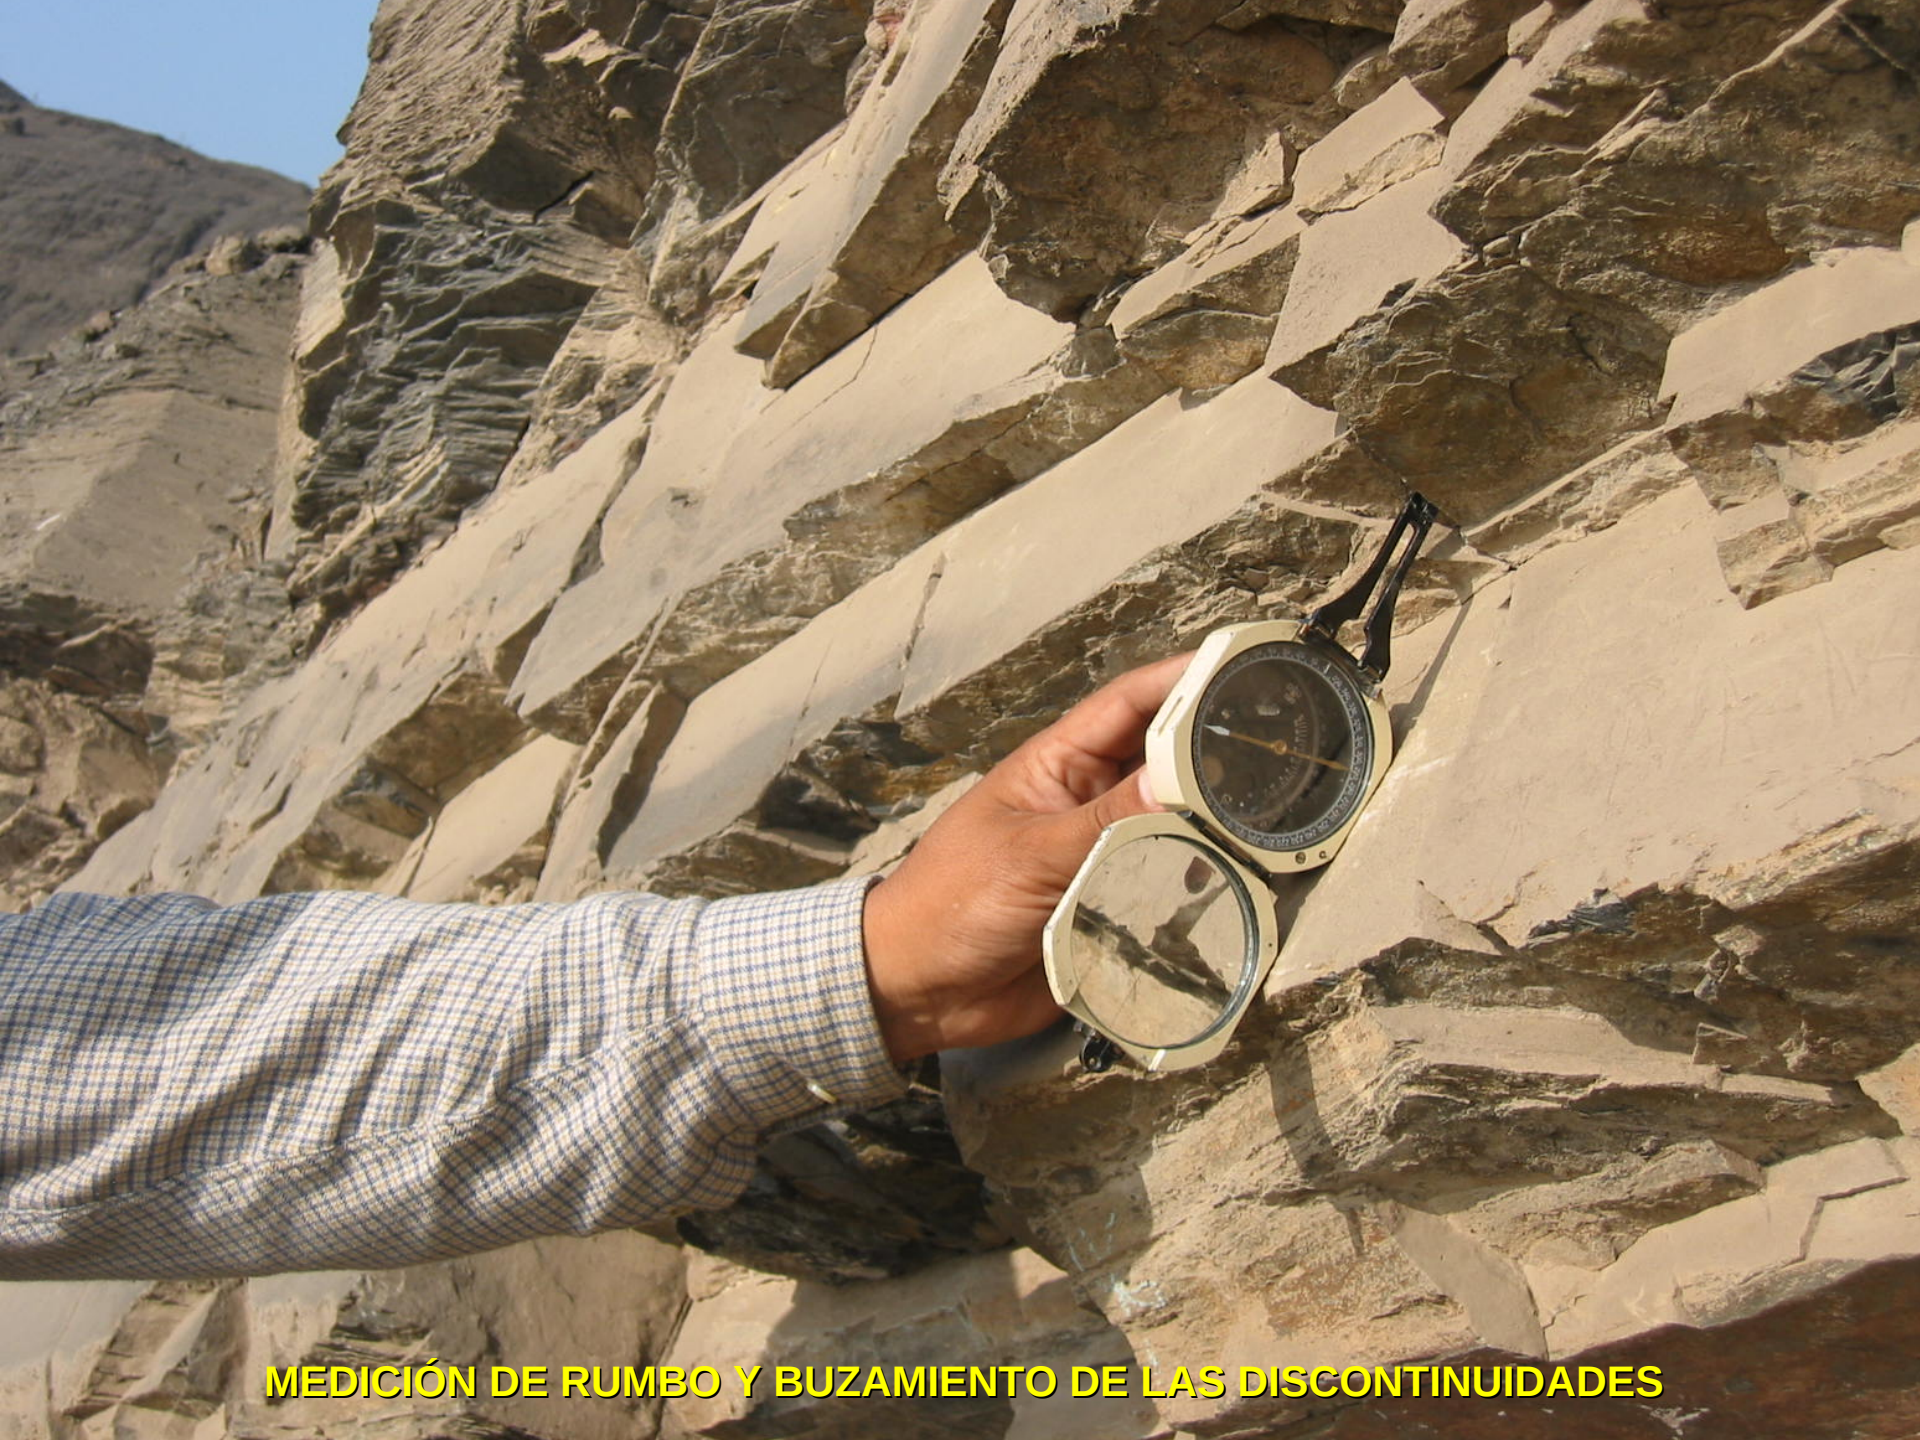
**MEDICIÓN DE RUMBO Y BUZAMIENTO DE LAS DISCONTINUIDADES**

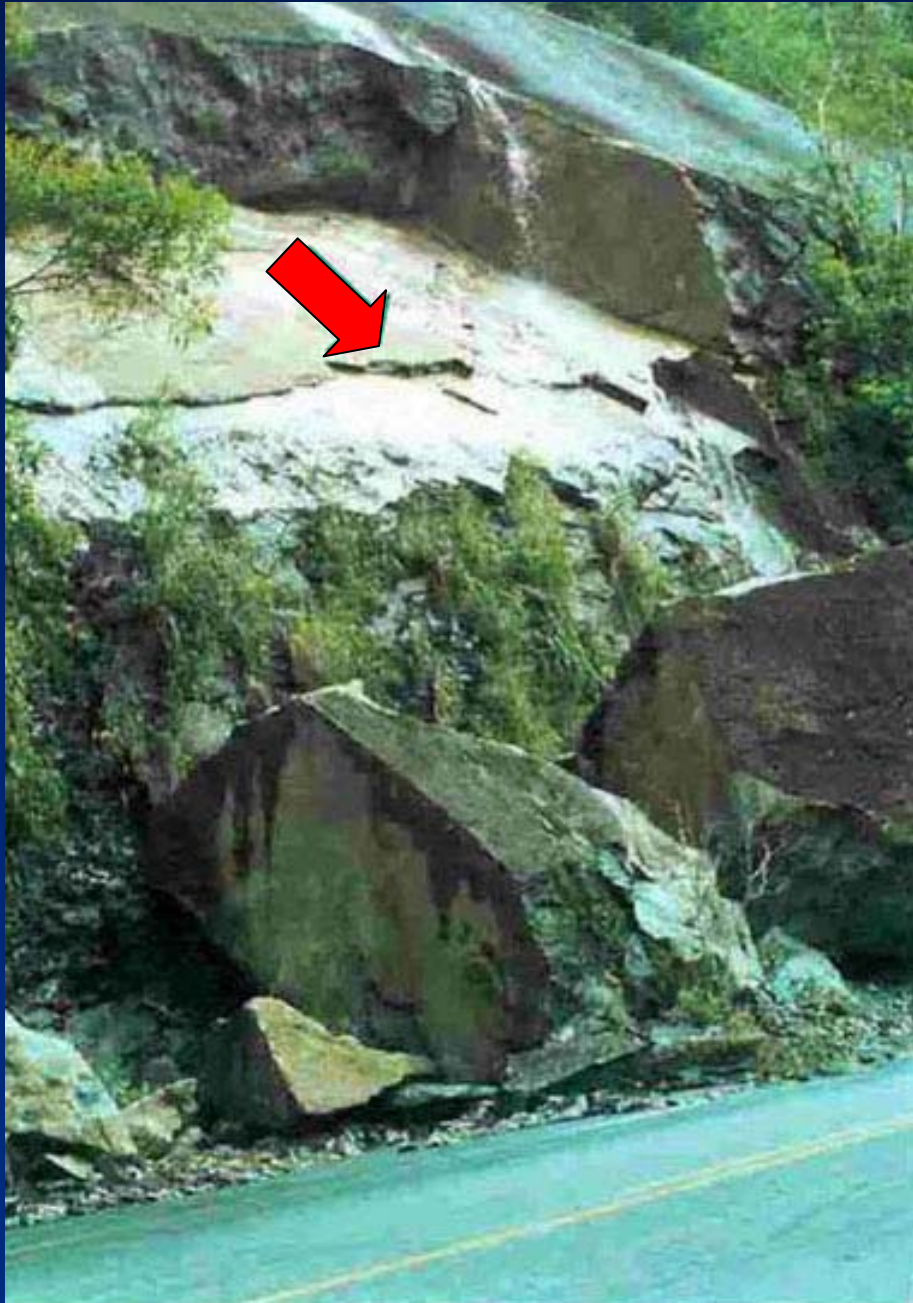
**Rotura plana**

Las fallas existentes encontradas son del tipo planar y tipo cuña. En la falla planar los bloques de roca se deslizan a lo largo de un plano cuyo buzamiento es menor que el buzamiento del talud. La falla tipo cuña se forma al cruzar dos o más discontinuidades.

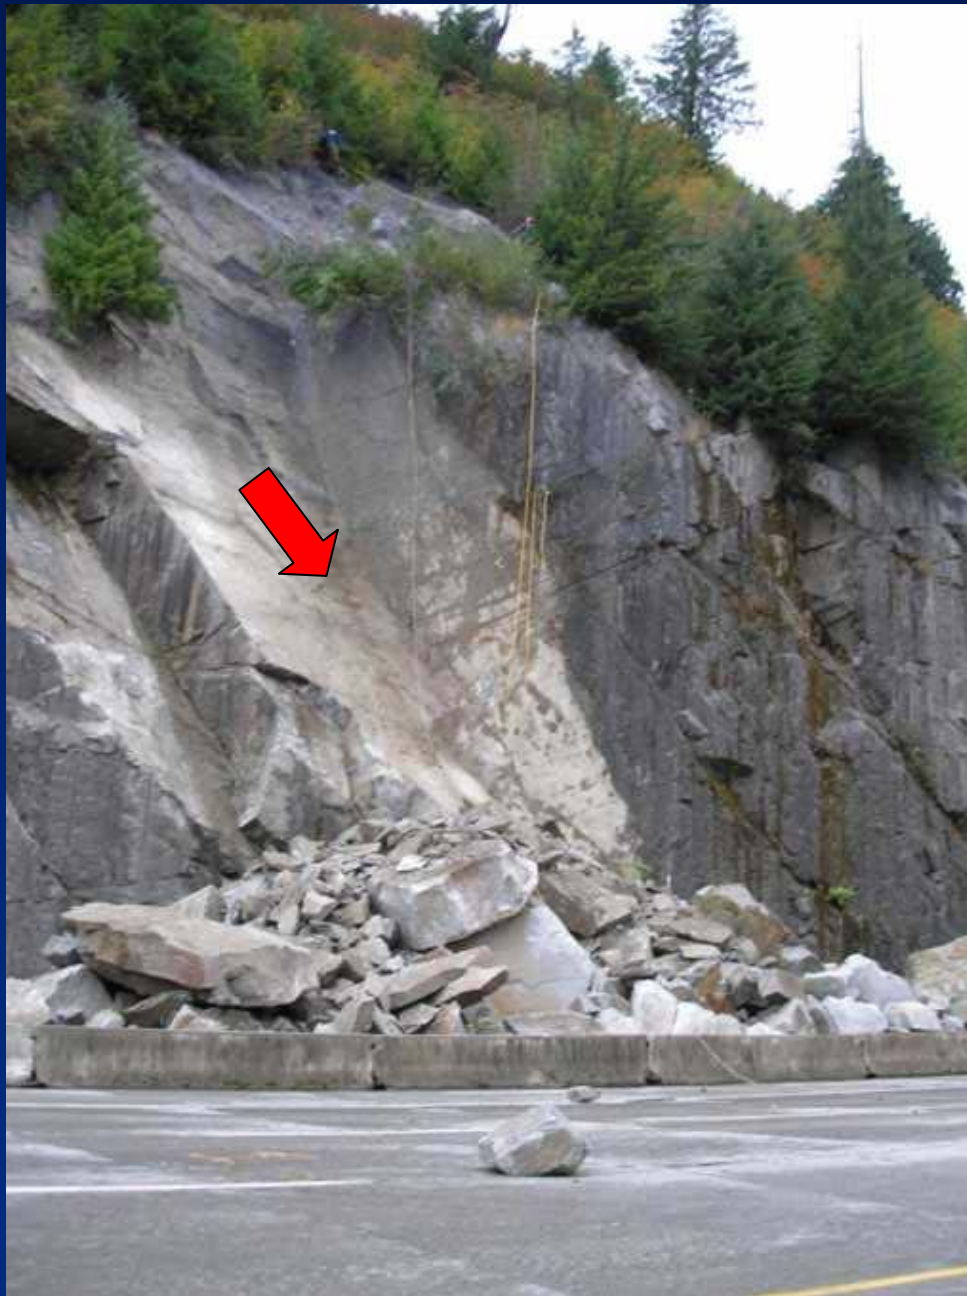
**Rotura en cuña**

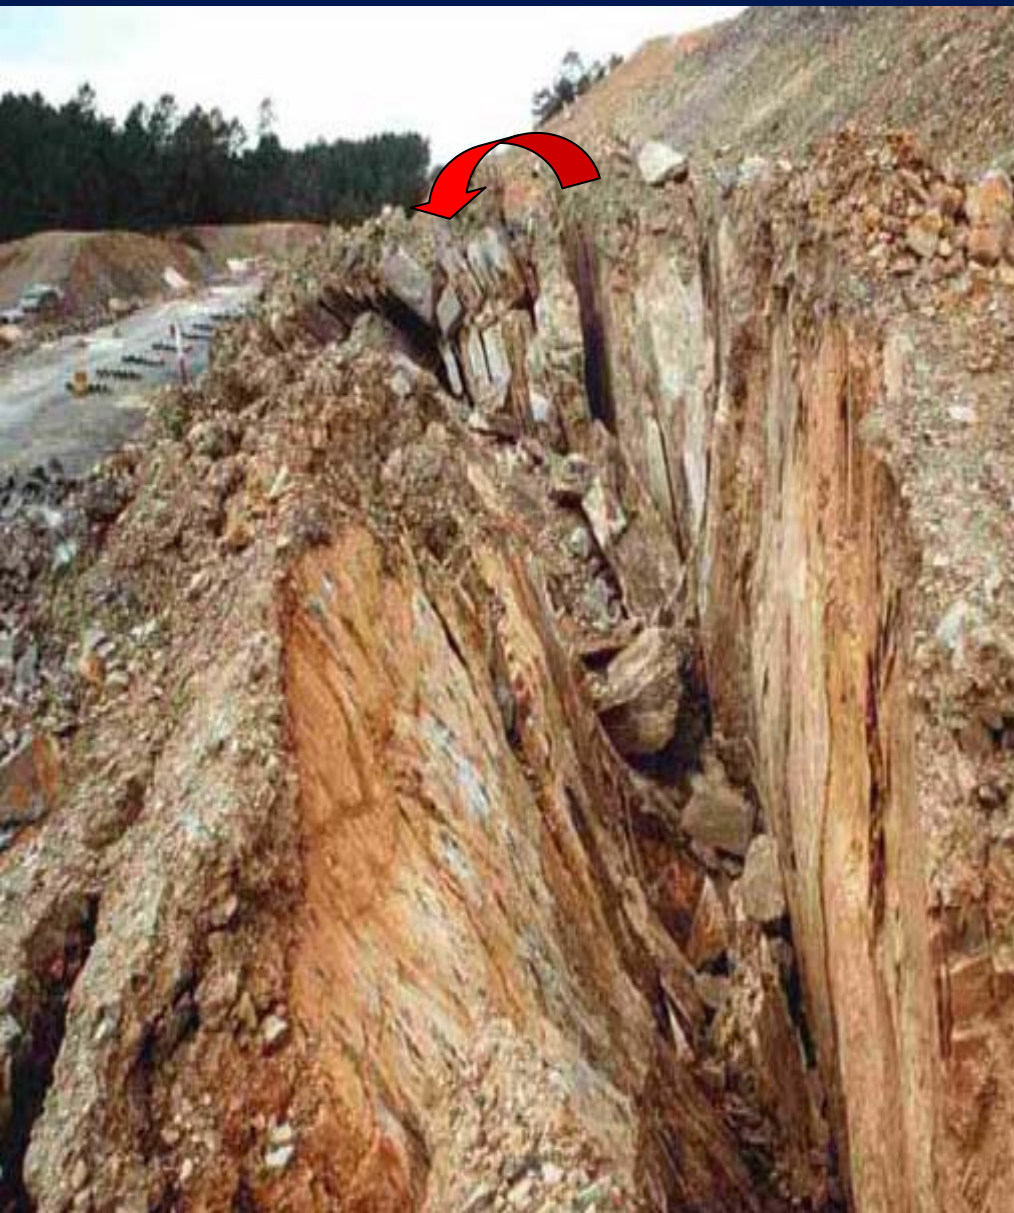
**Vuelco de estratos**

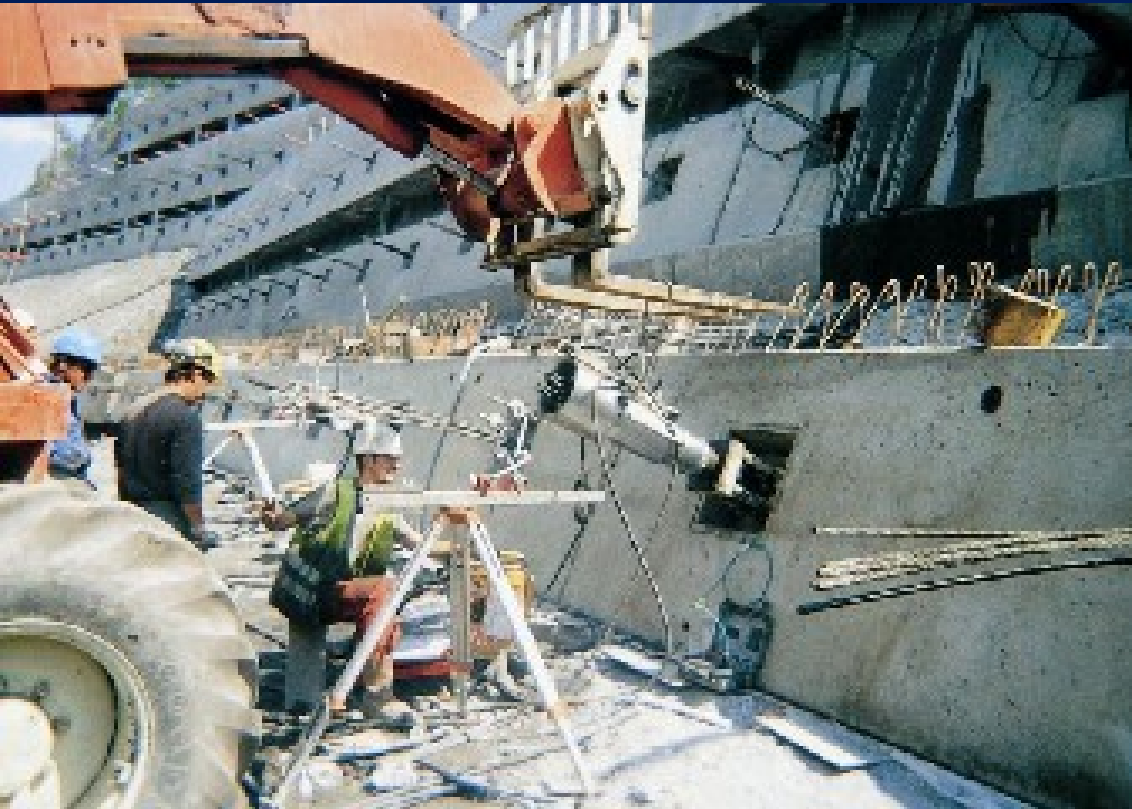
# SISTEMAS DE ANCLAJE USANDO BARRAS Y CORDONES

## Anclaje de Cordones Múltiples:

2-90 strands 0.6 " ; 0.62" St 1570/1770

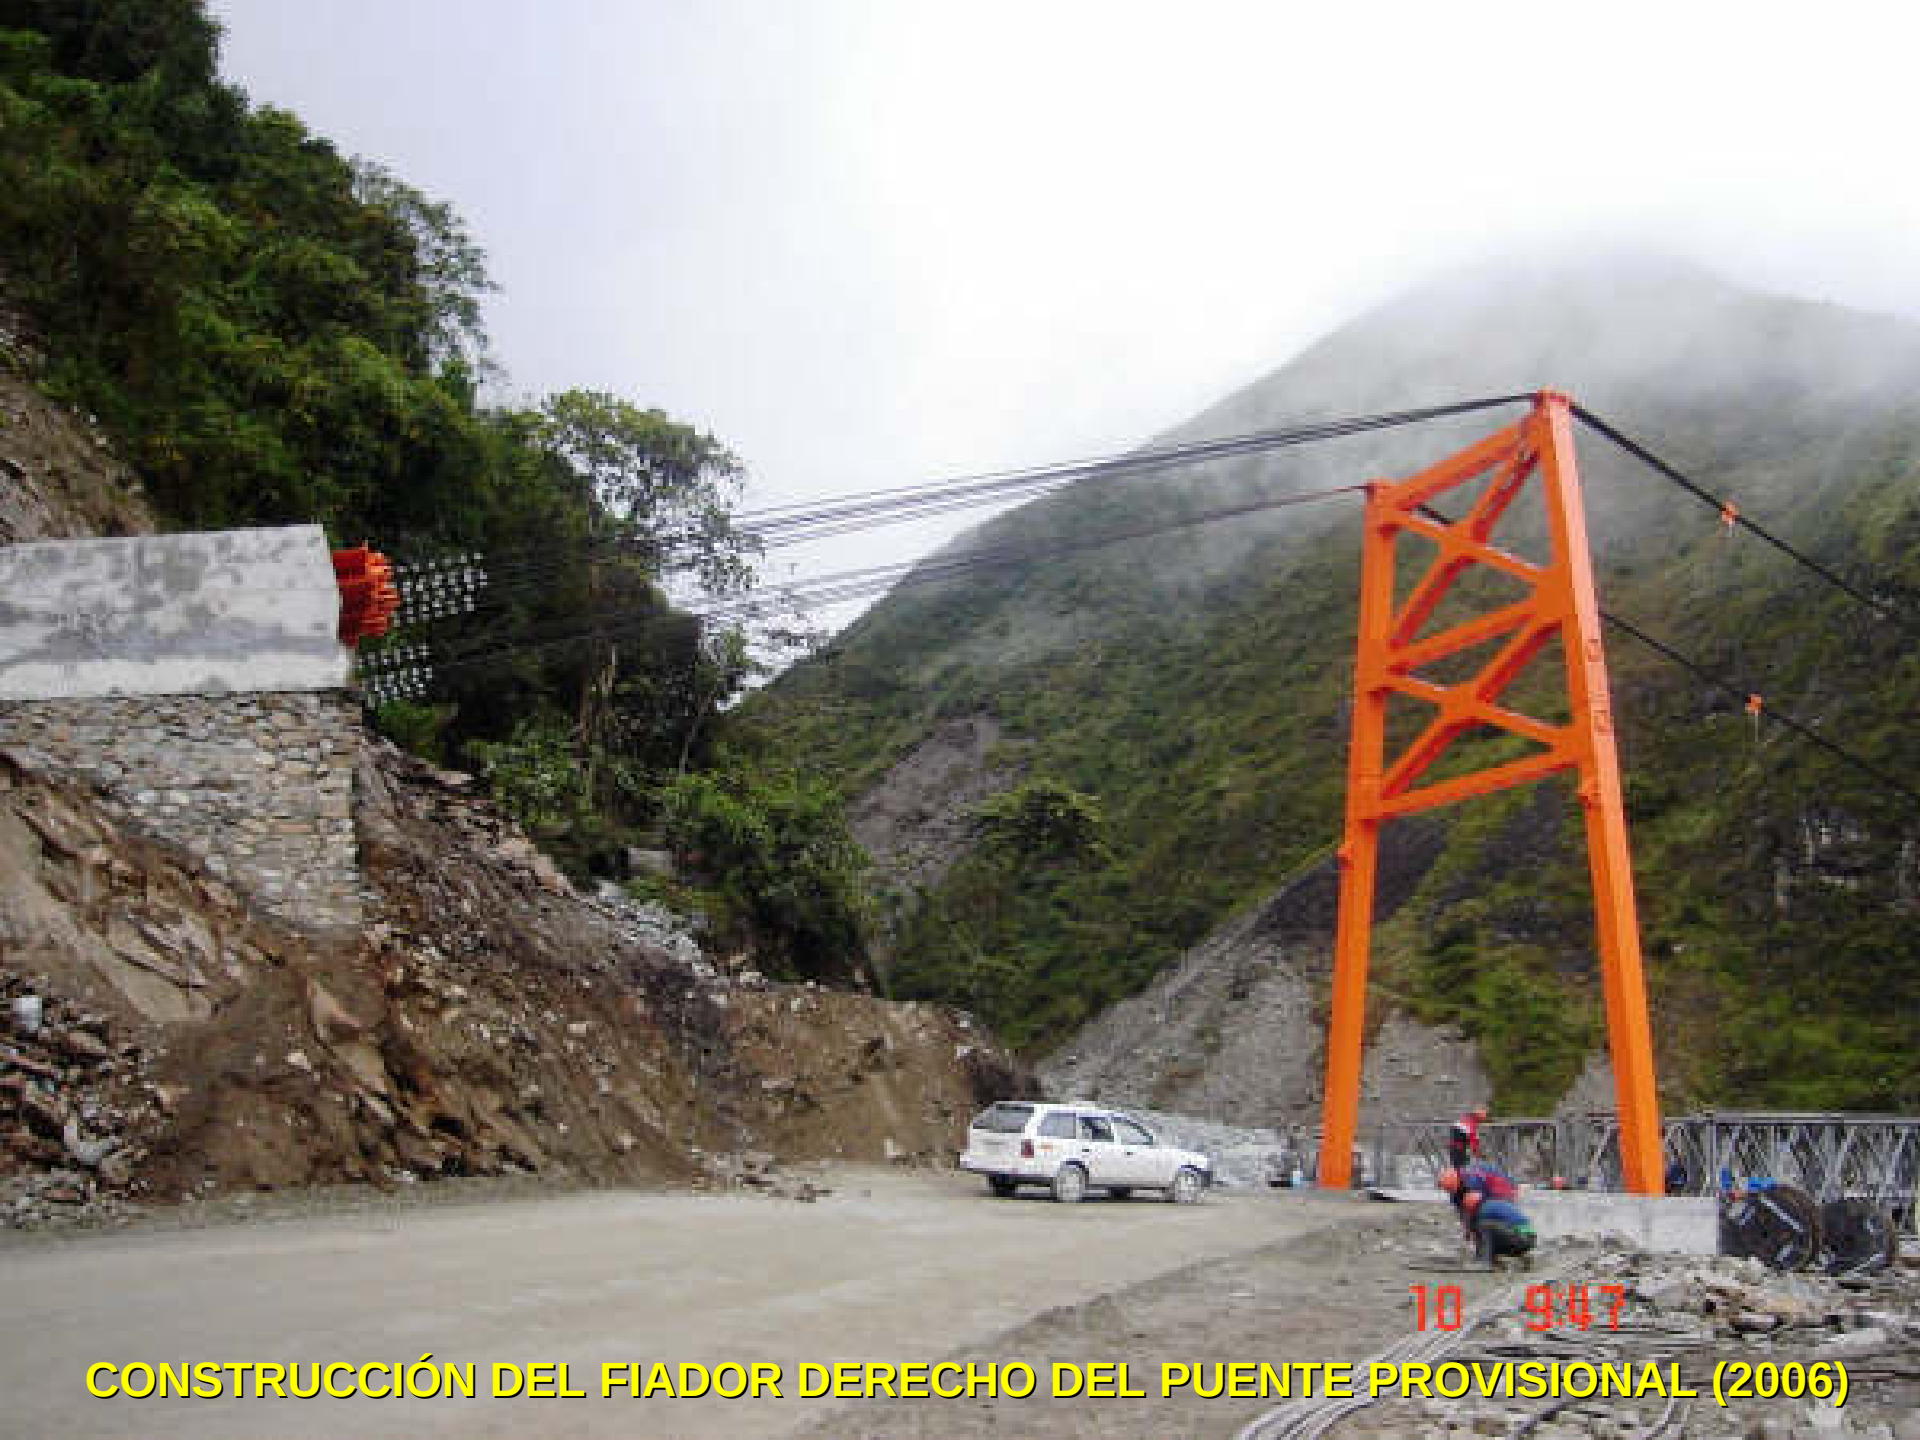
**CONSTRUCCIÓN DEL FIADOR DERECHO DEL PUENTE PROVISIONAL (2006)**

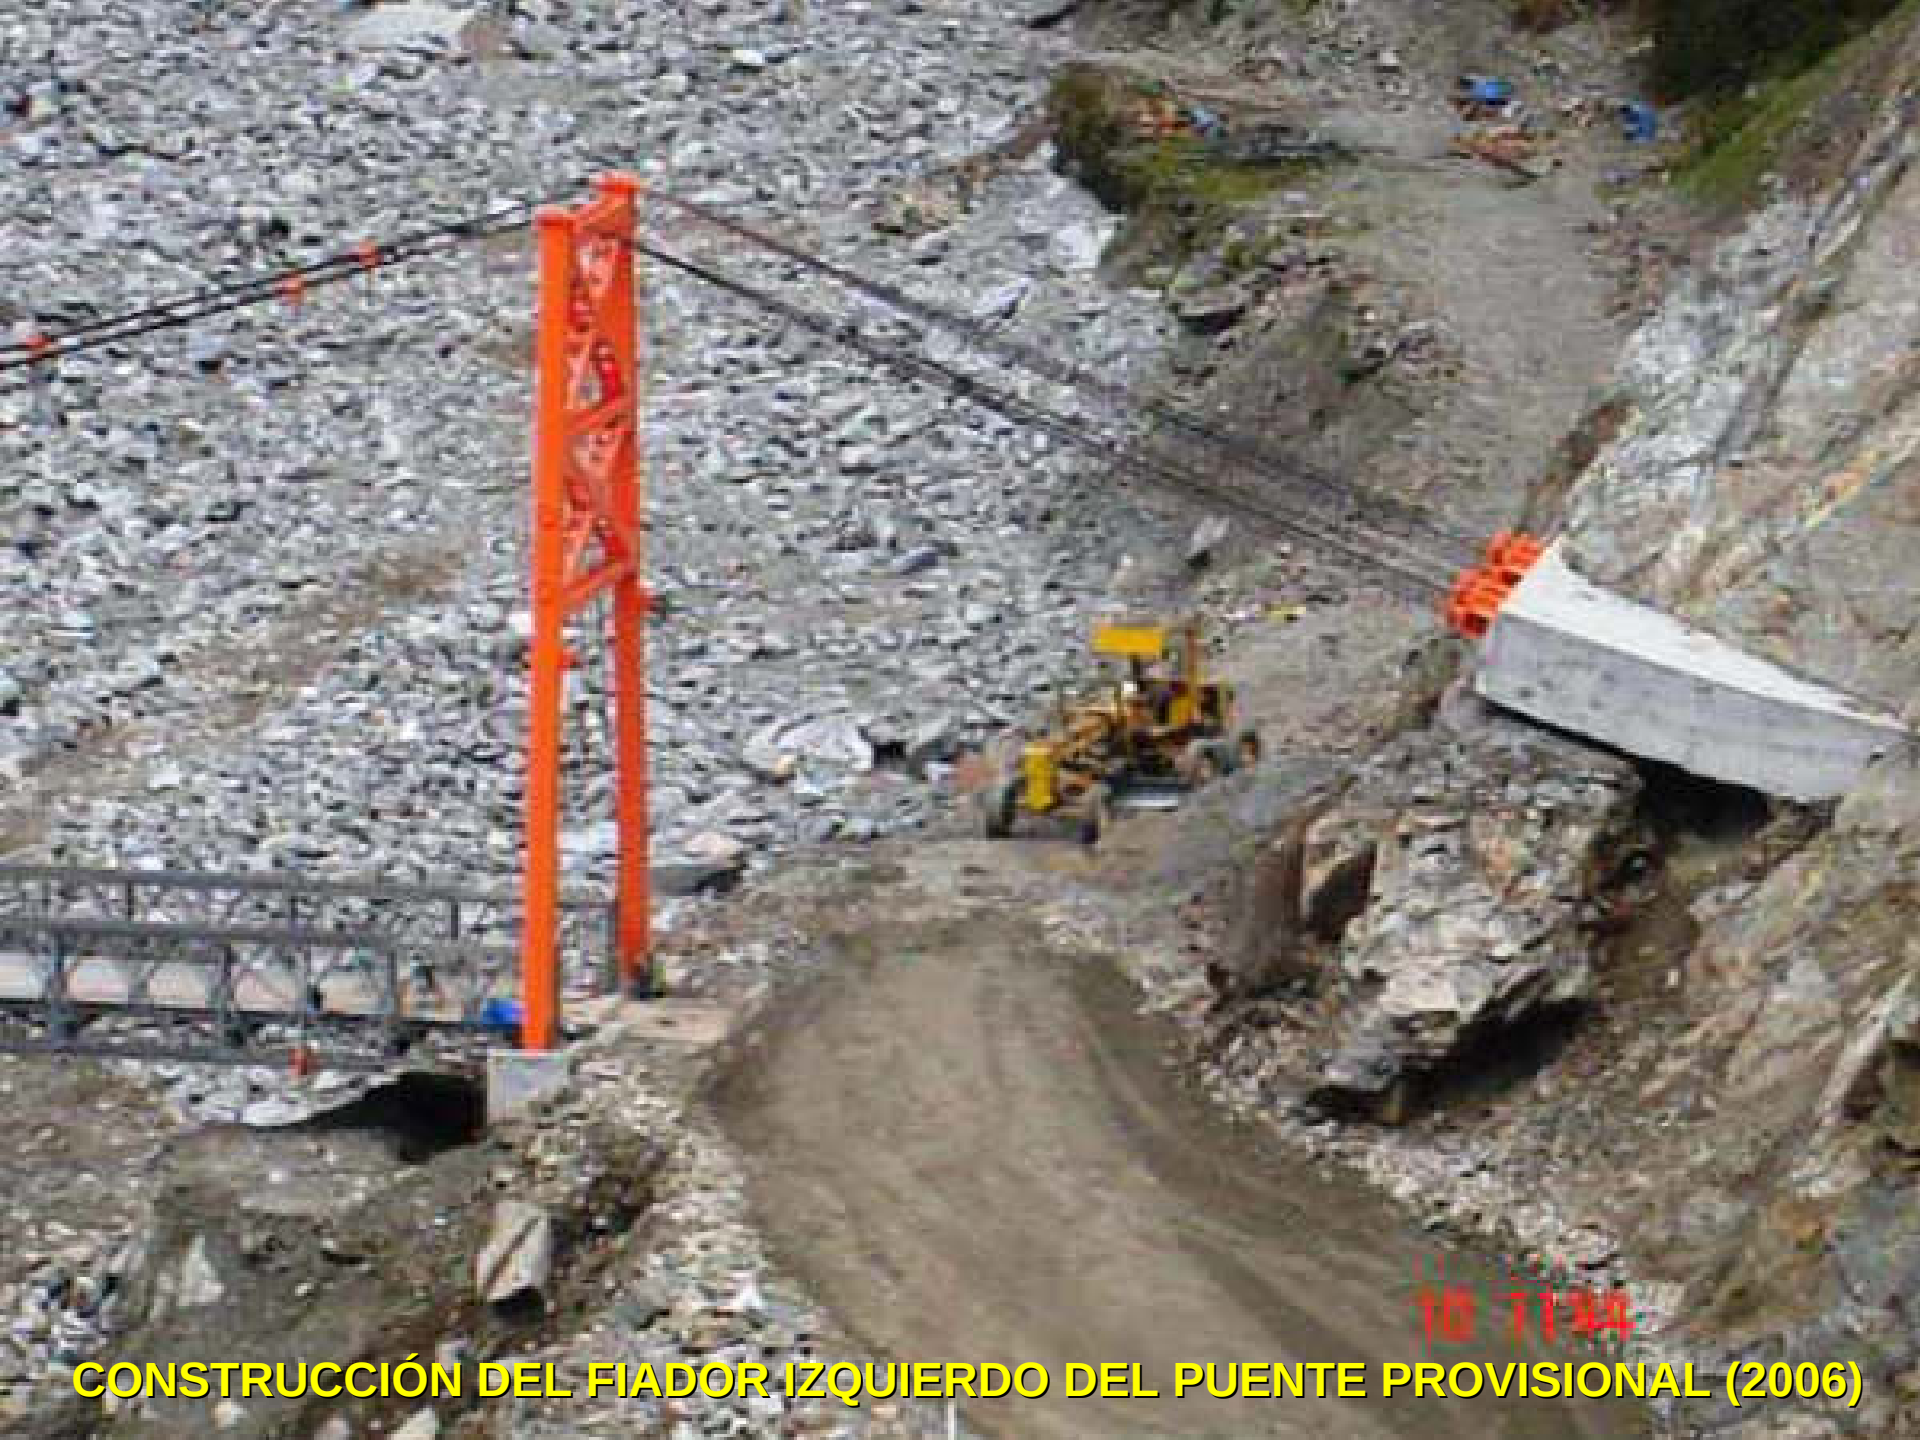
CONSTRUCCIÓN DEL FIADOR IZQUIERDO DEL PUENTE PROVISIONAL (2006)
