# XVII CONIC 2009

CONGRESO NACIONAL DE INGENIERIA CIVIL

# DISEÑO DE ANCLAJES DEL PUENTE PROVISIONAL YANANGO

Esta presentación tratará sobre el estudio Geológico – Geotécnico y diseño de anclajes del puente colgante provisional Yanango.

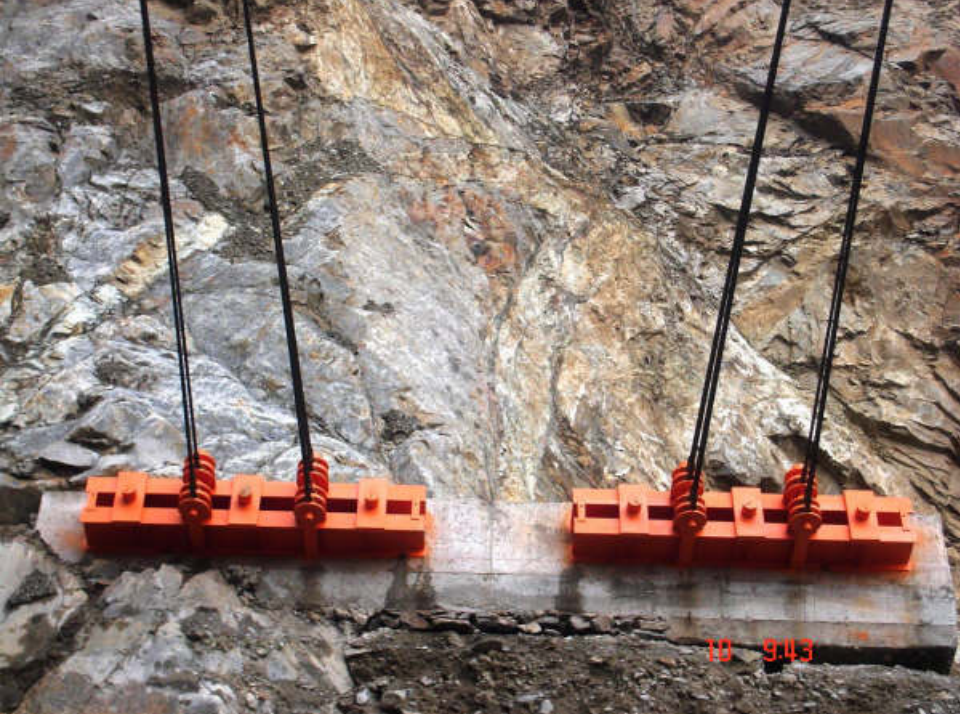
**DETALLE ANCLAJE DE FIADORES**

En la construcción se han colocado 6 anclajes en la roca en cada margen, de 21 m de longitud de bulbo adherido de 7 m y en la superficie se ha colocado una viga de repartición sobre la que se efectuó el tensionamiento de los anclajes y en la que se sujetan los fiadores del puente.

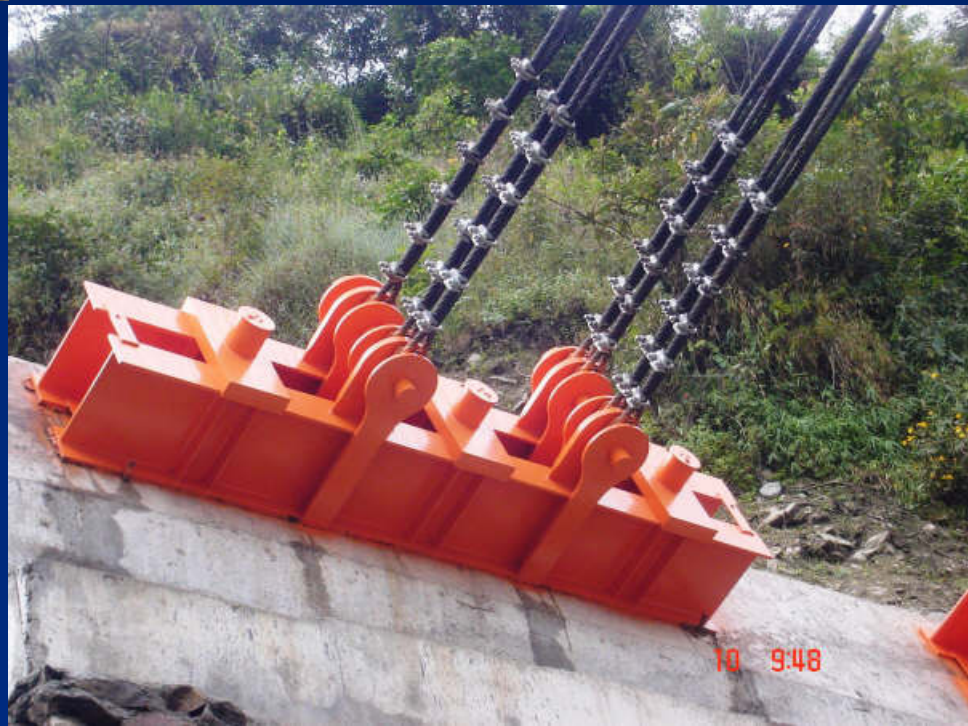
**DETALLE VIGA DE ANCLAJE**

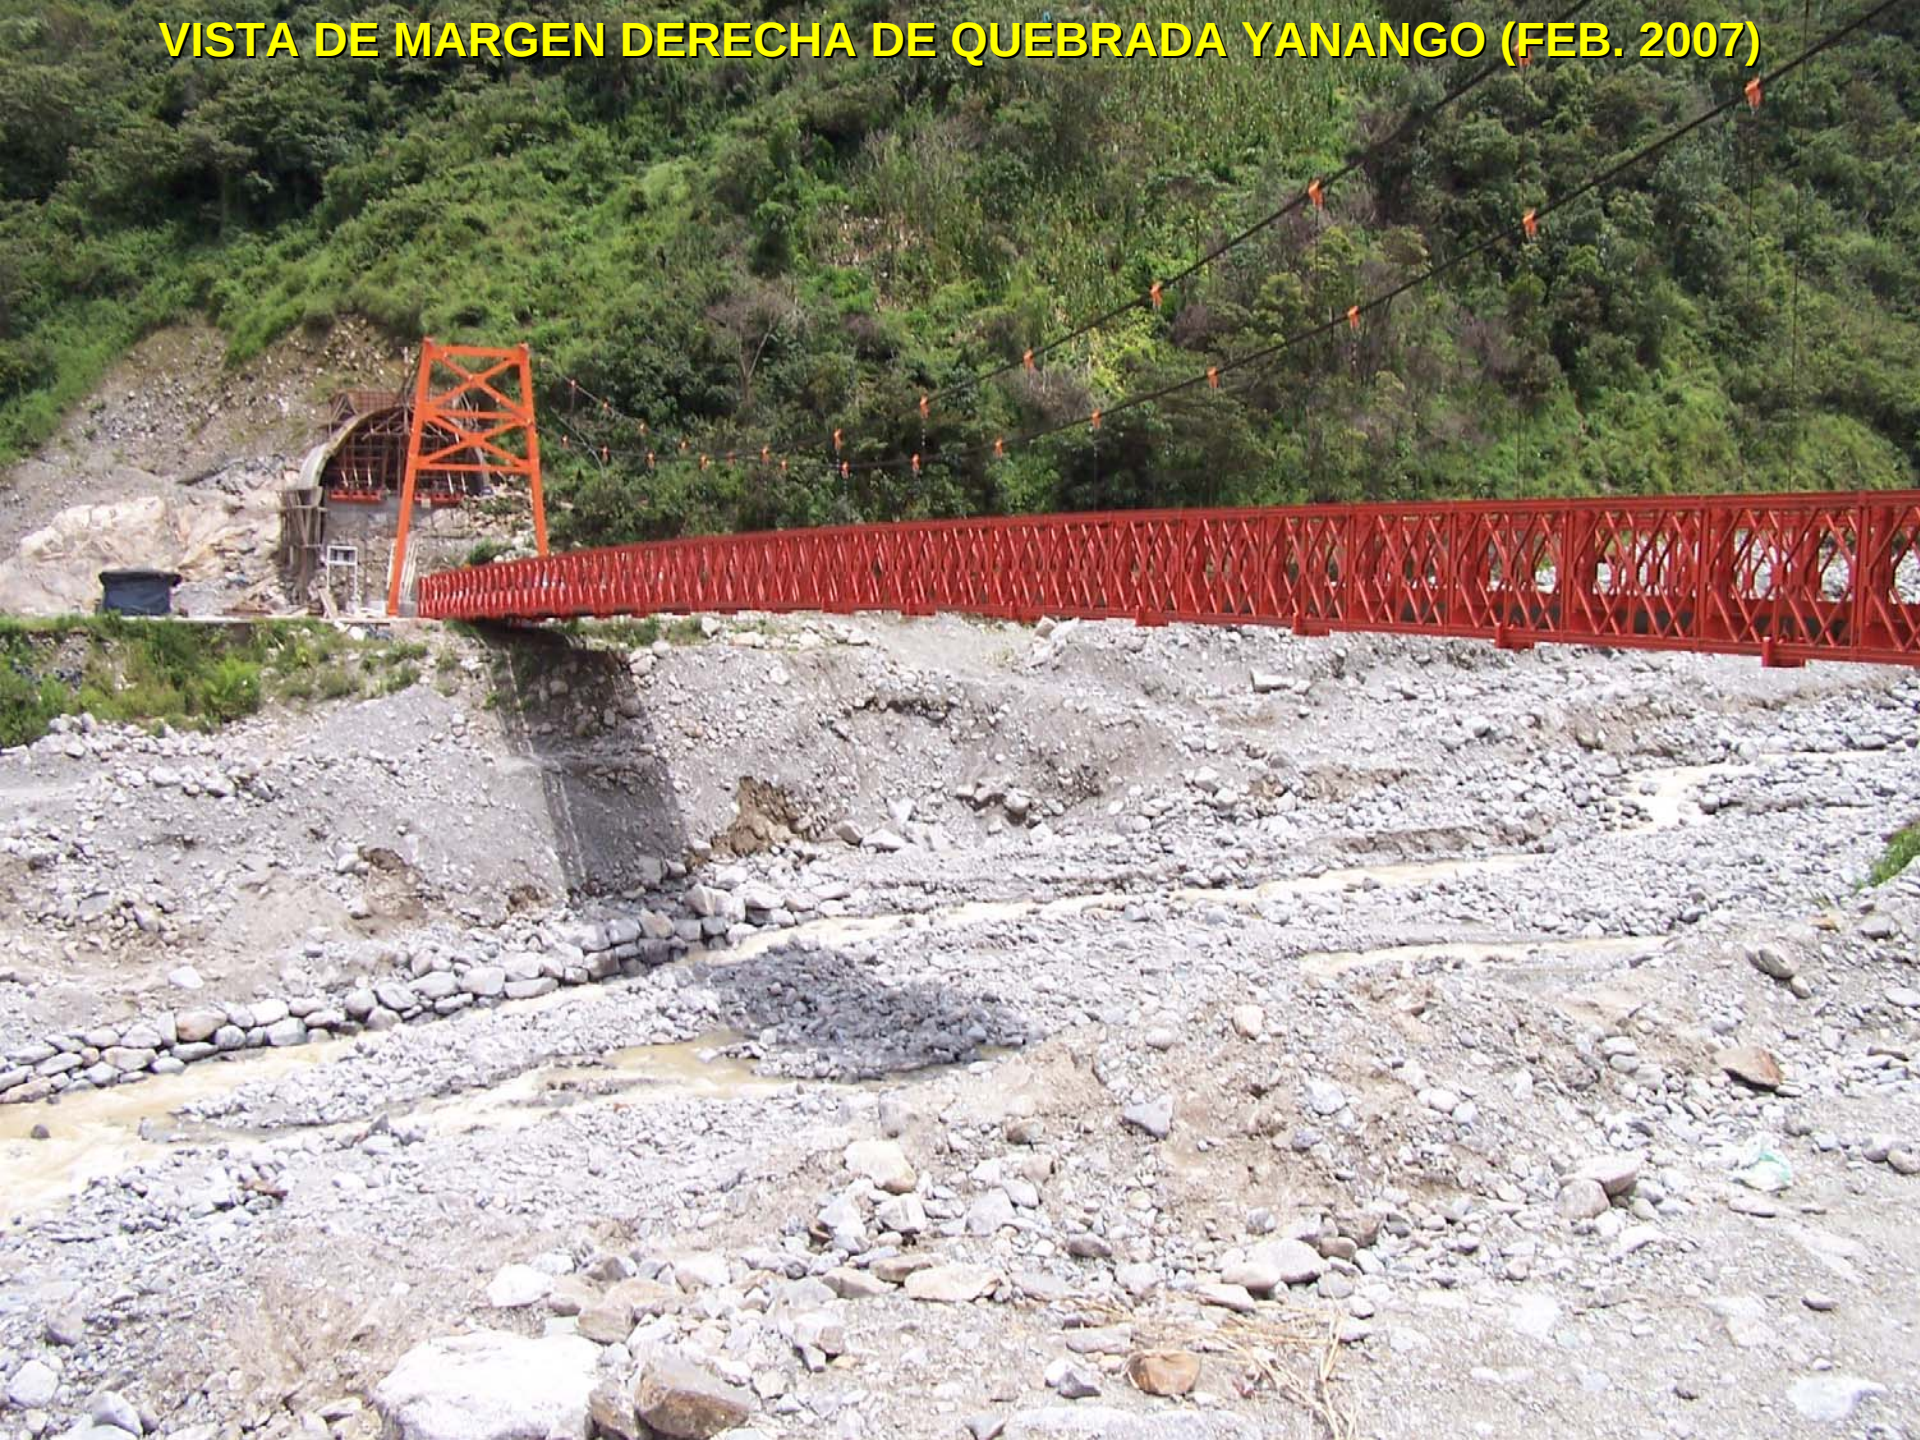
# DETALLE DE CONSTRUCCIÓN DE ANCLAJES – MARGEN DERECHA QUEBRADA YANANGO (FEB. 2007)

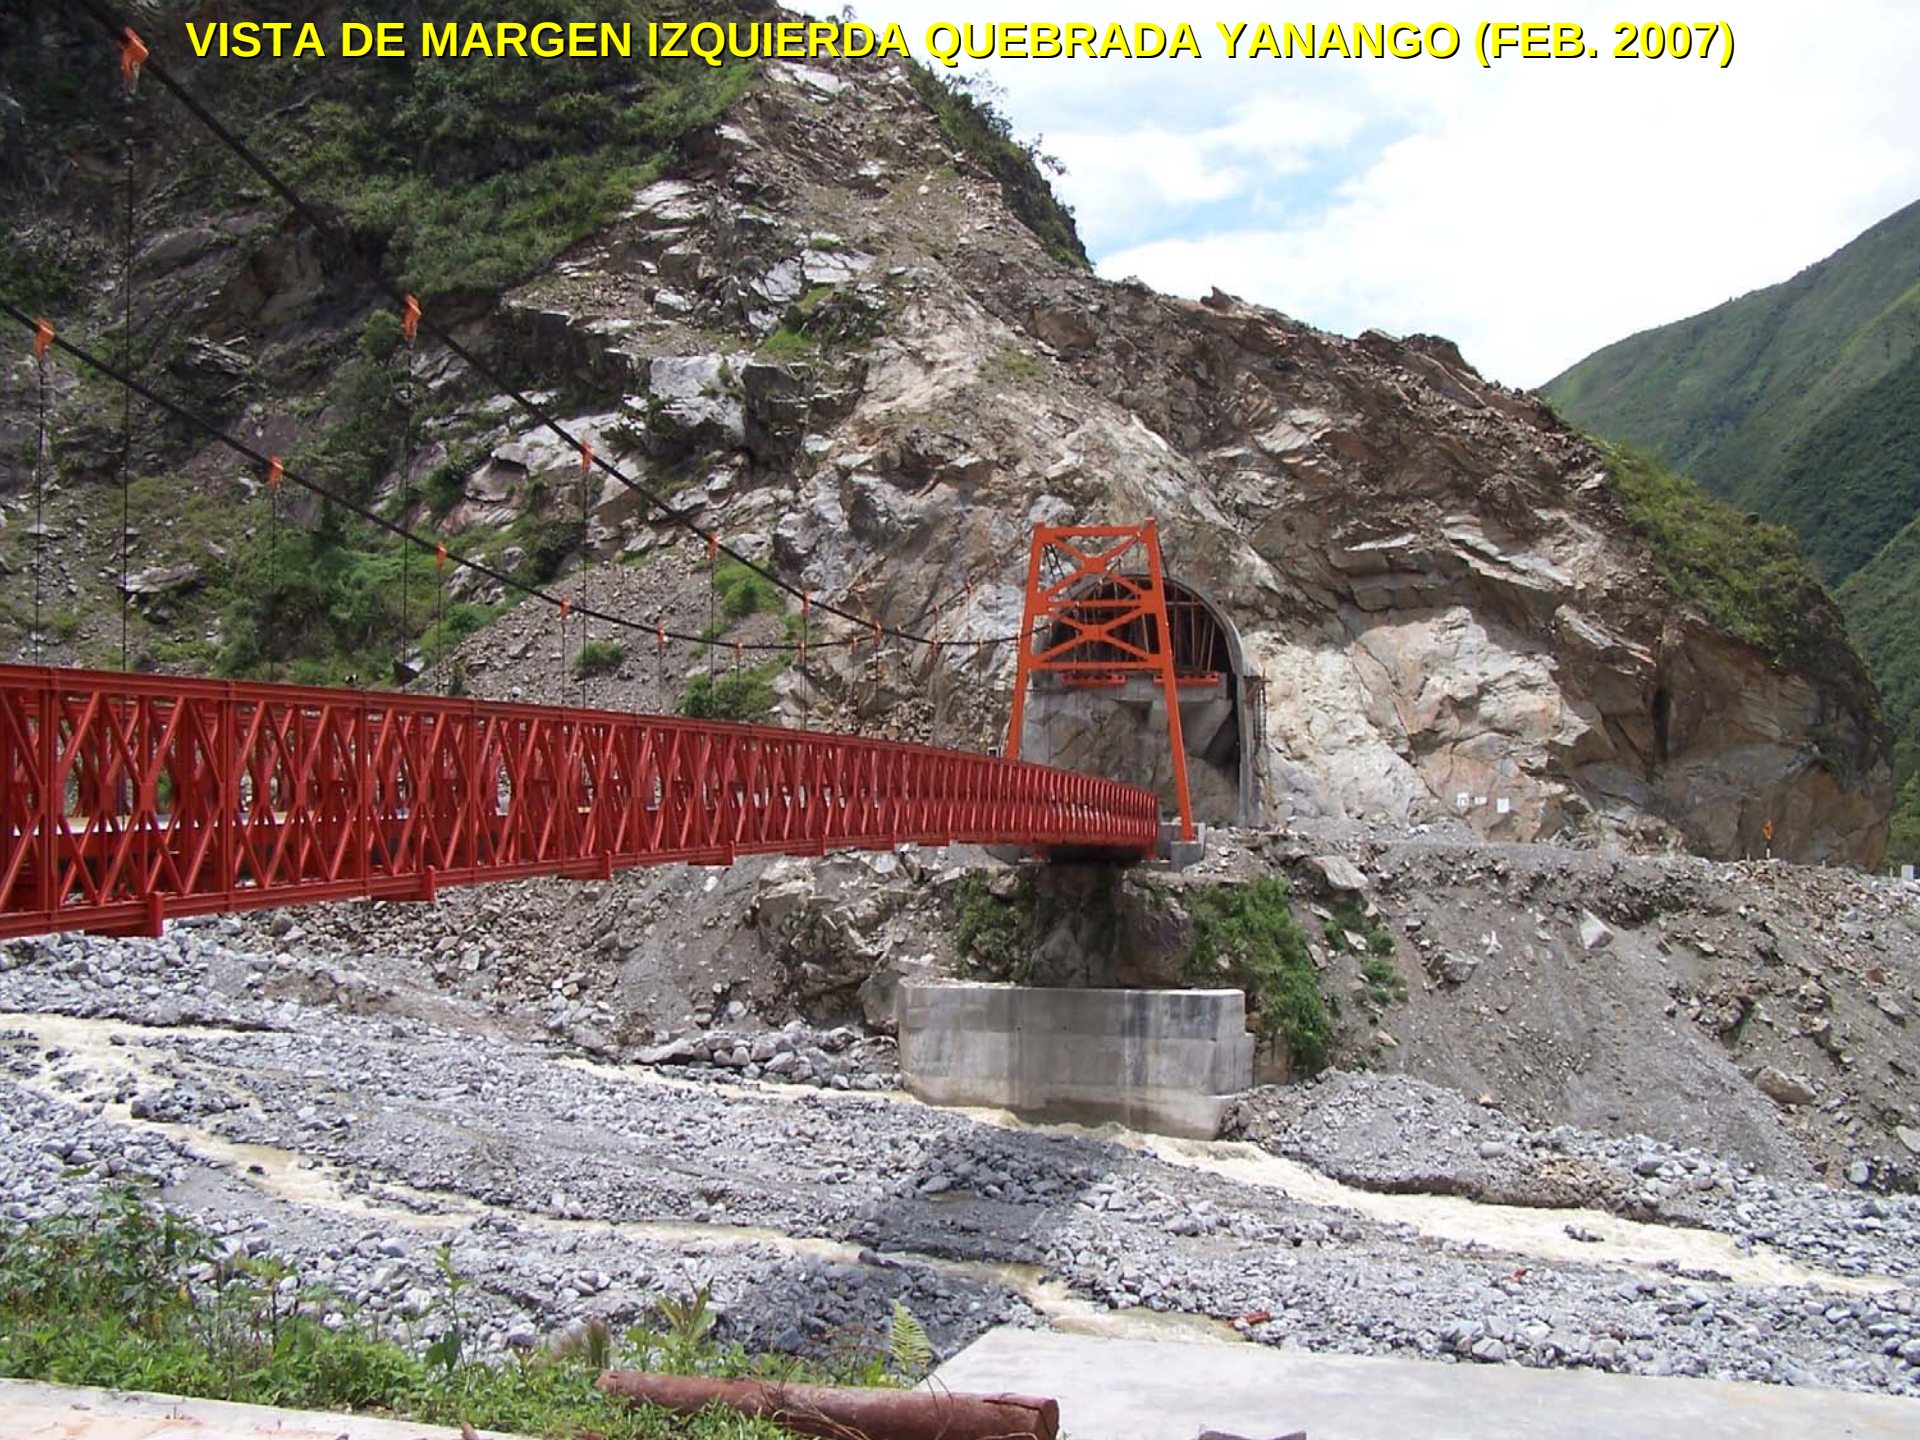
**DETALLE DE CONSTRUCCIÓN DE ANCLAJES – MARGEN IZQUIERDA  
QUEBRADA YANANGO (FEB. 2007)**

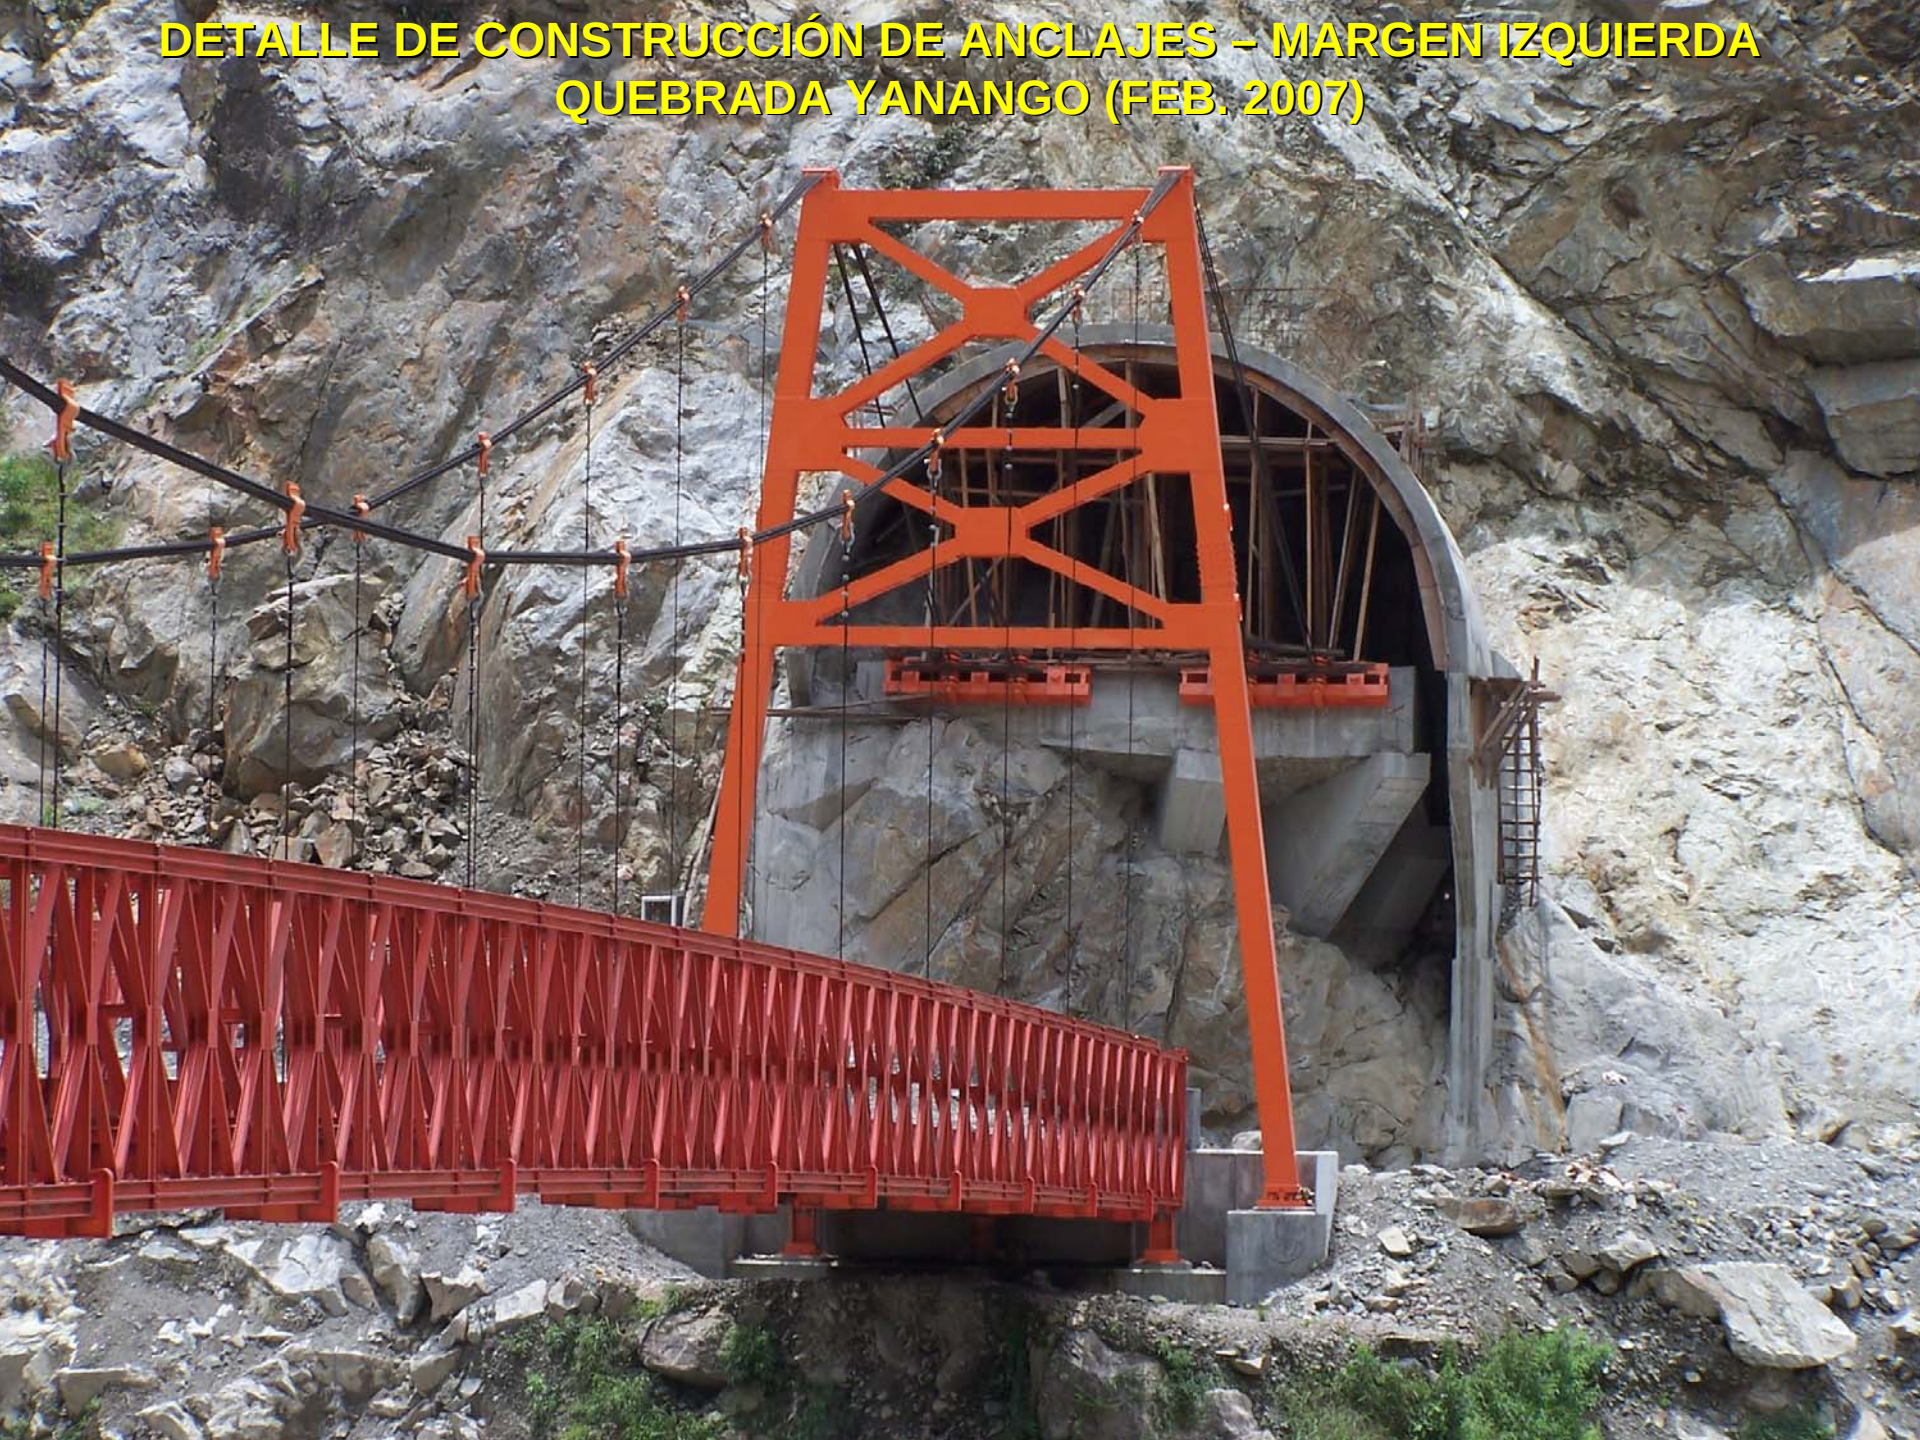
# ZONA DE DERRUMBE MARGEN IZQUIERDA
