# DESLIZAMIENTOS Y ALUVIONES EN EL PERU

Ing. Luis Chang Chang  
Dr. Jorge E. Alva Hurtado

Marzo, 1991

**Laboratorio Geotécnico  
Centro Peruano-Japonés de  
Investigaciones Sísmicas y  
Mitigación de Desastres**

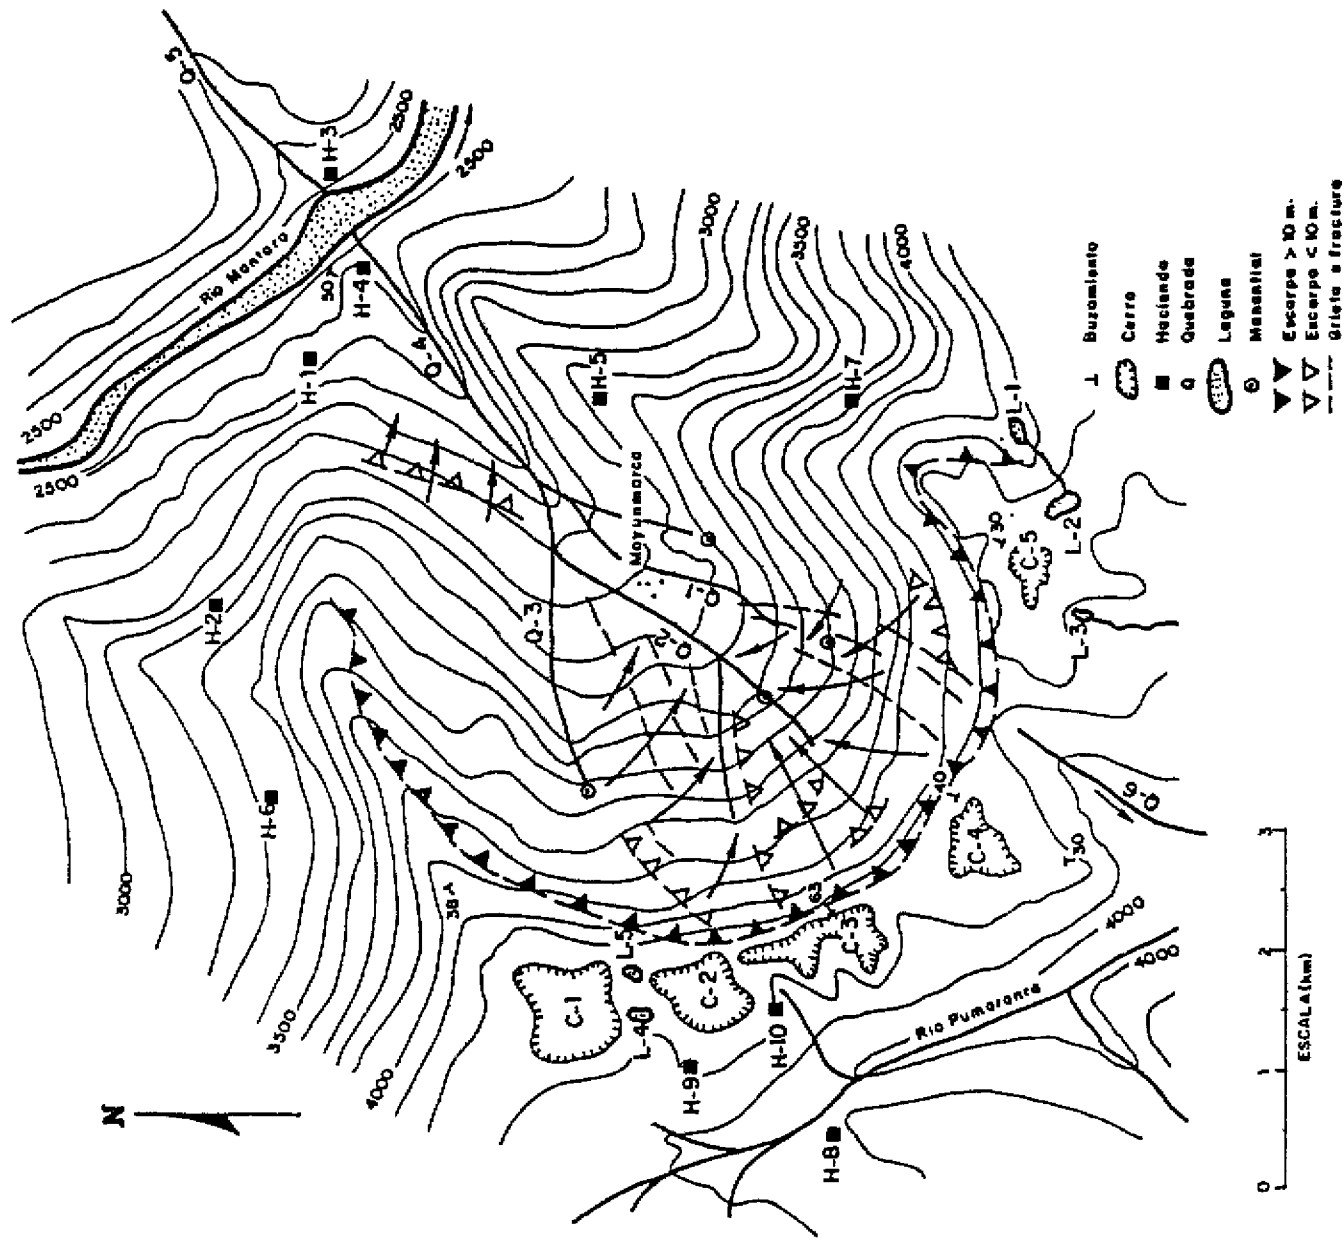
Fig.5\_ PLANO DEL AREA QUE MUESTRA LOS RASGOS TOPOGRAFICOS PREVIO AL DESLIZAMIENTO DEL 25/4/74.  
(GALDOS, 1973).

Nombres de Lugares Correspondientes a la Fig. 5

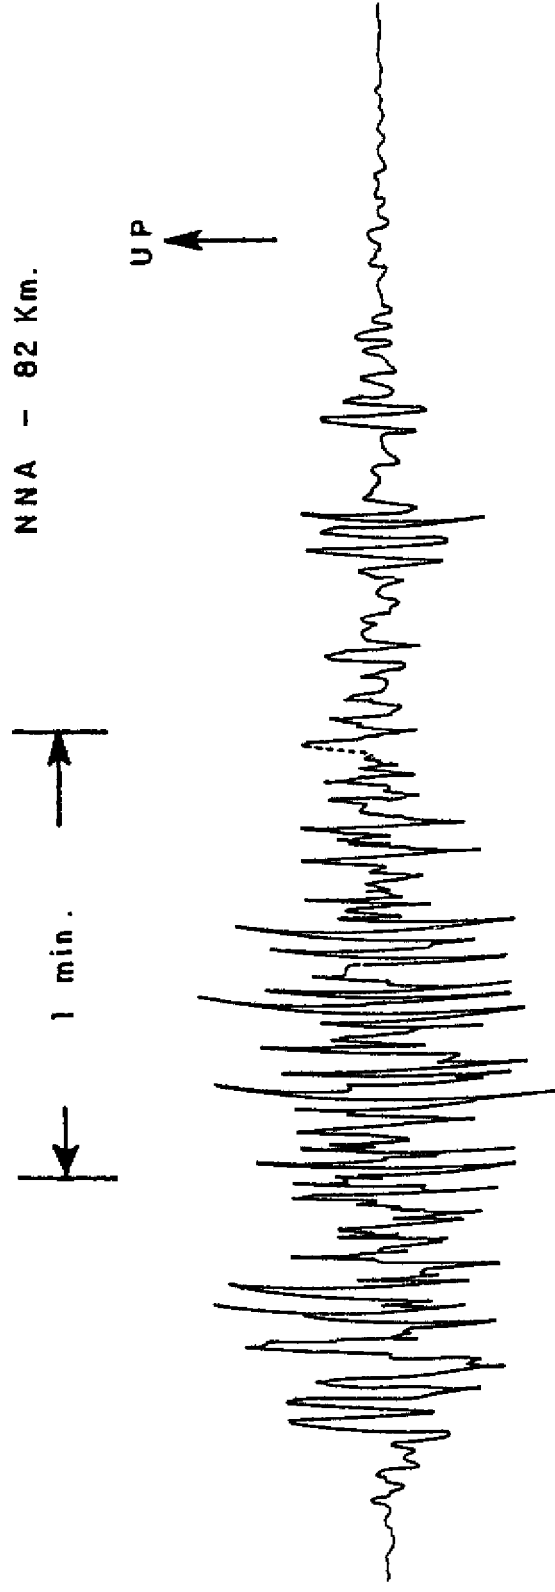
Fig. 17 \_ REGISTRO DE SISMOGRAFO DE SACUDIMIENTO VERTICAL DEL SUELO CAUSADO POR EL DESLIZAMIENTO EN EL RIO MANTARO, REGISTRADO SOBRE UN INSTRUMENTO DE 1 SEG. DE PERIODO A 82 Km. DE DISTANCIA. (BERROCAL, 1979).

En la Fig. 17 se muestra una copia del movimiento vertical registrado en Huancayo, a 82 km. de distancia. Este registro fue hecho sobre el período de instrumento de 1 segundo que pasa considerablemente a movimiento de alta frecuencia. Nótese que la duración total del sacudimiento fue del orden de 3 minutos.

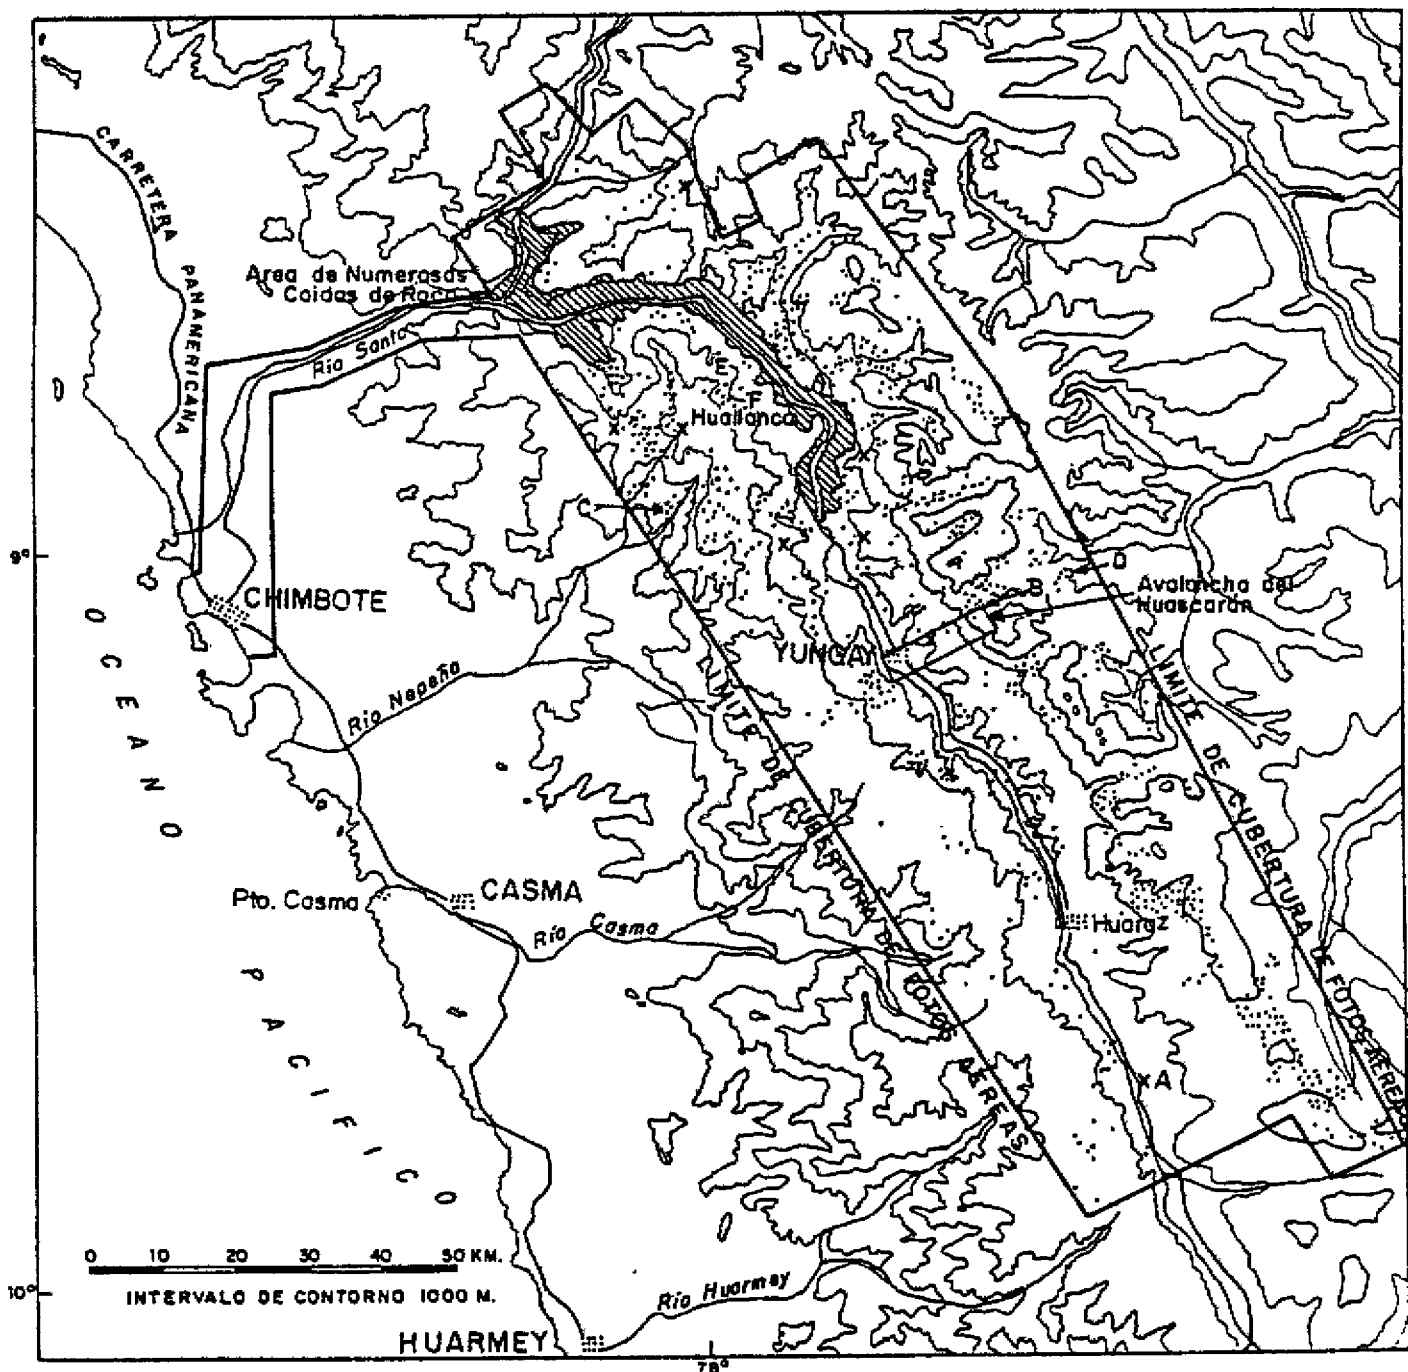
Fig. 18 \_ DISTRIBUCION DE DESLIZAMIENTOS POR EL SISMO DEL 31 DE MAYO DE 1970  
(Plafker Et Al ,1971)

De acuerdo a Deza y otros (1984), el sismo se ubica en la región central del Perú, al norte de Lima. Dentro de este territorio, la cordillera occidental de los Andes se divide en dos ramales paralelos al eje longitudinal andino; estos ramales son conocidos como Cordillera Negra (rama occidental) y Cordillera Blanca (rama oriental), ambos forman el valle del río Santa, conocido también como Callejón de Huaylas, ver Fig. 18.

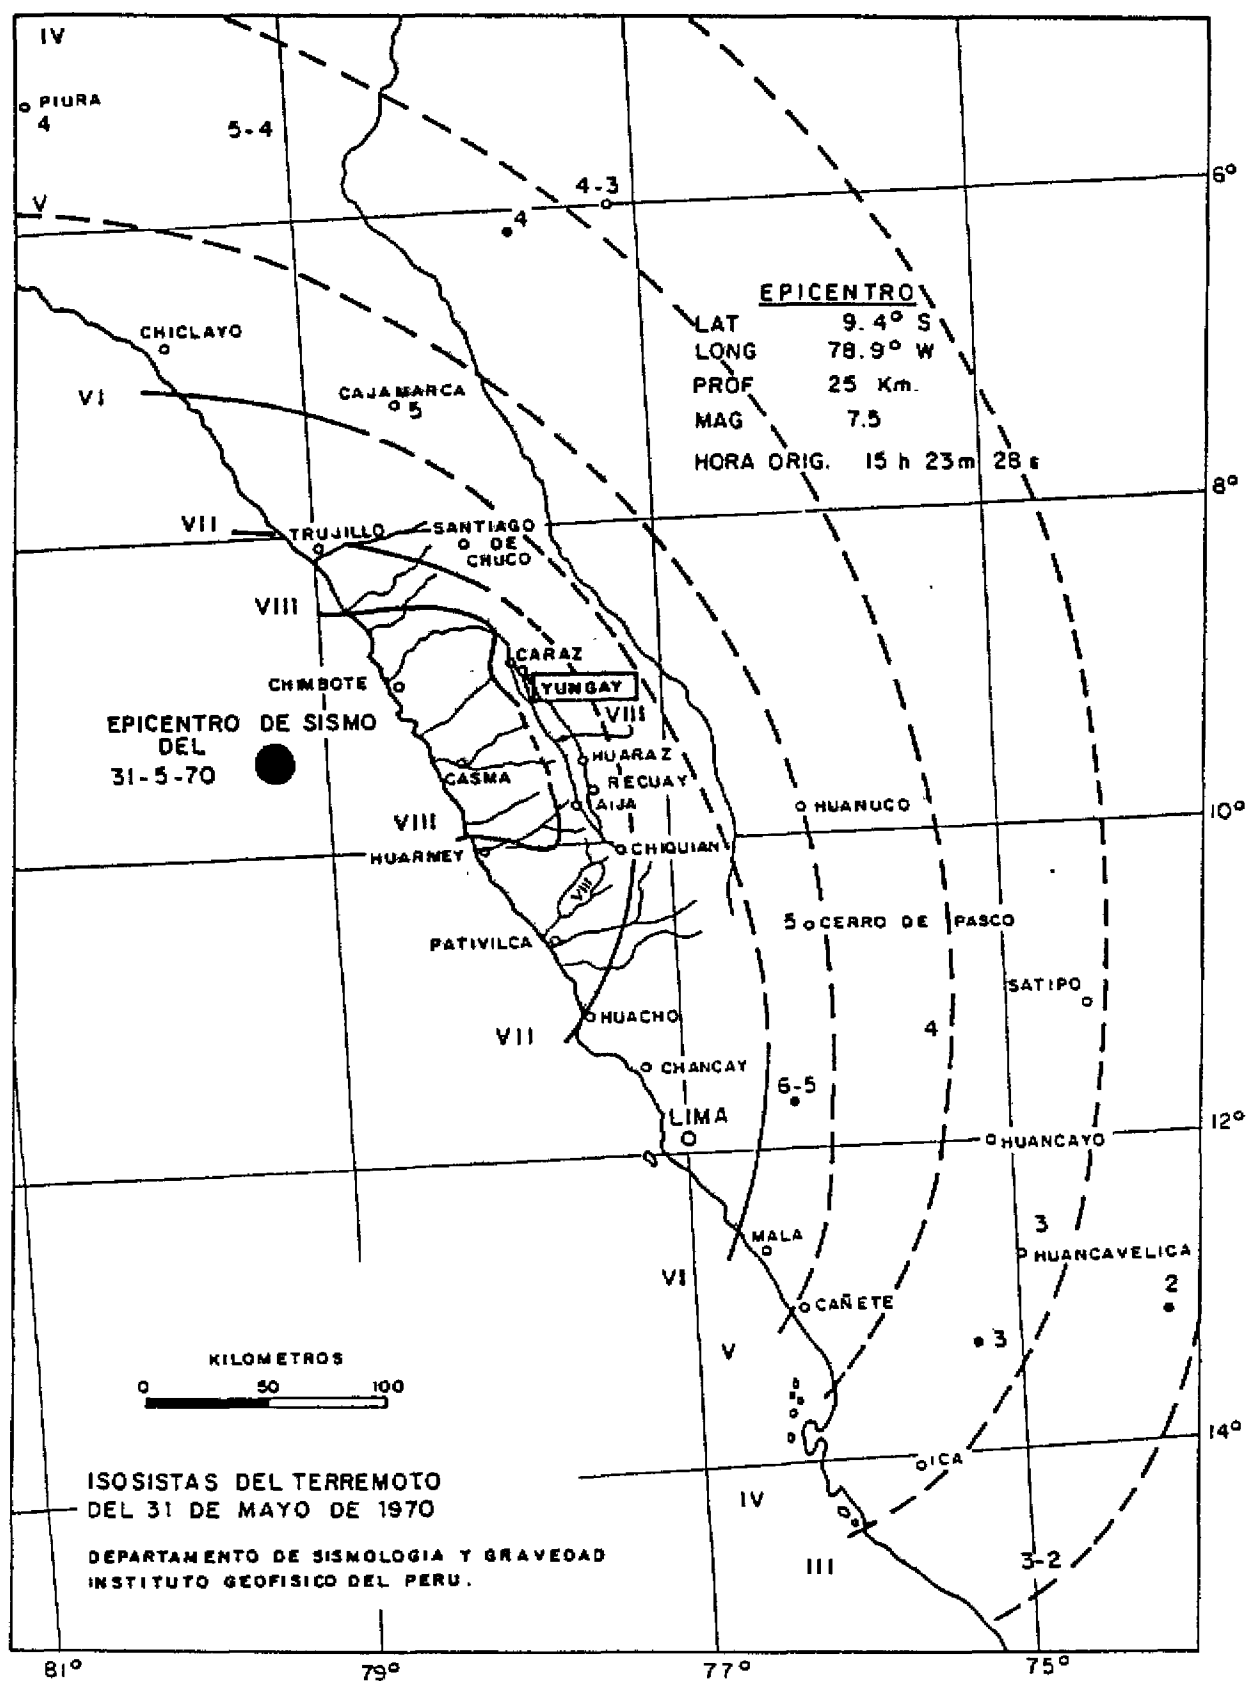
Fig. 19-INTENSIDADES ORIGINADOS POR EL SISMO DEL 31 DE MAYO DE 1970.  
(GIESECKE Y DEZA, 1970).

De acuerdo a Berg y Husid (1970), la intensidad del terremoto en la escala de Mercalli Modificada no es precisa y es algo subjetiva, luego el observador puede proporcionar diferentes resultados de los efectos según él. Intentando evaluar la intensidad en base a los efectos promedios en las localidades y tomando en cuenta la calidad de la construcción se determinaron las intensidades en la escala de Mercalli Modificada para las siguientes ciudades, ver Fig. 19.

Según Giesecke y Deza (1970), las intensidades originadas por el sismo fueron delimitadas en forma muy preliminar, en la Fig. 19. Esta ha sido elaborada por las observaciones llevadas a cabo en las áreas afectadas y por la evaluación de informes verbales correspondientes a lugares no visitados. Las líneas delimitan áreas dentro de las cuales hubo una determinada intensidad indicada a cada caso. En ningún lugar se sobrepasó el grado VIII de la Escala de Mercalli (escala de XII grados). Alrededor de 85 mil Km<sup>2</sup> fueron afectados por el sismo. La magnitud calculada usando amplitudes de las ondas superficiales es de 7.5 grados en la escala de Richter. Esta magnitud del desastre, que no tiene precedentes, según la vida de más de 50 mil personas. Pero en realidad nunca se sabrá la cifra con precisión.

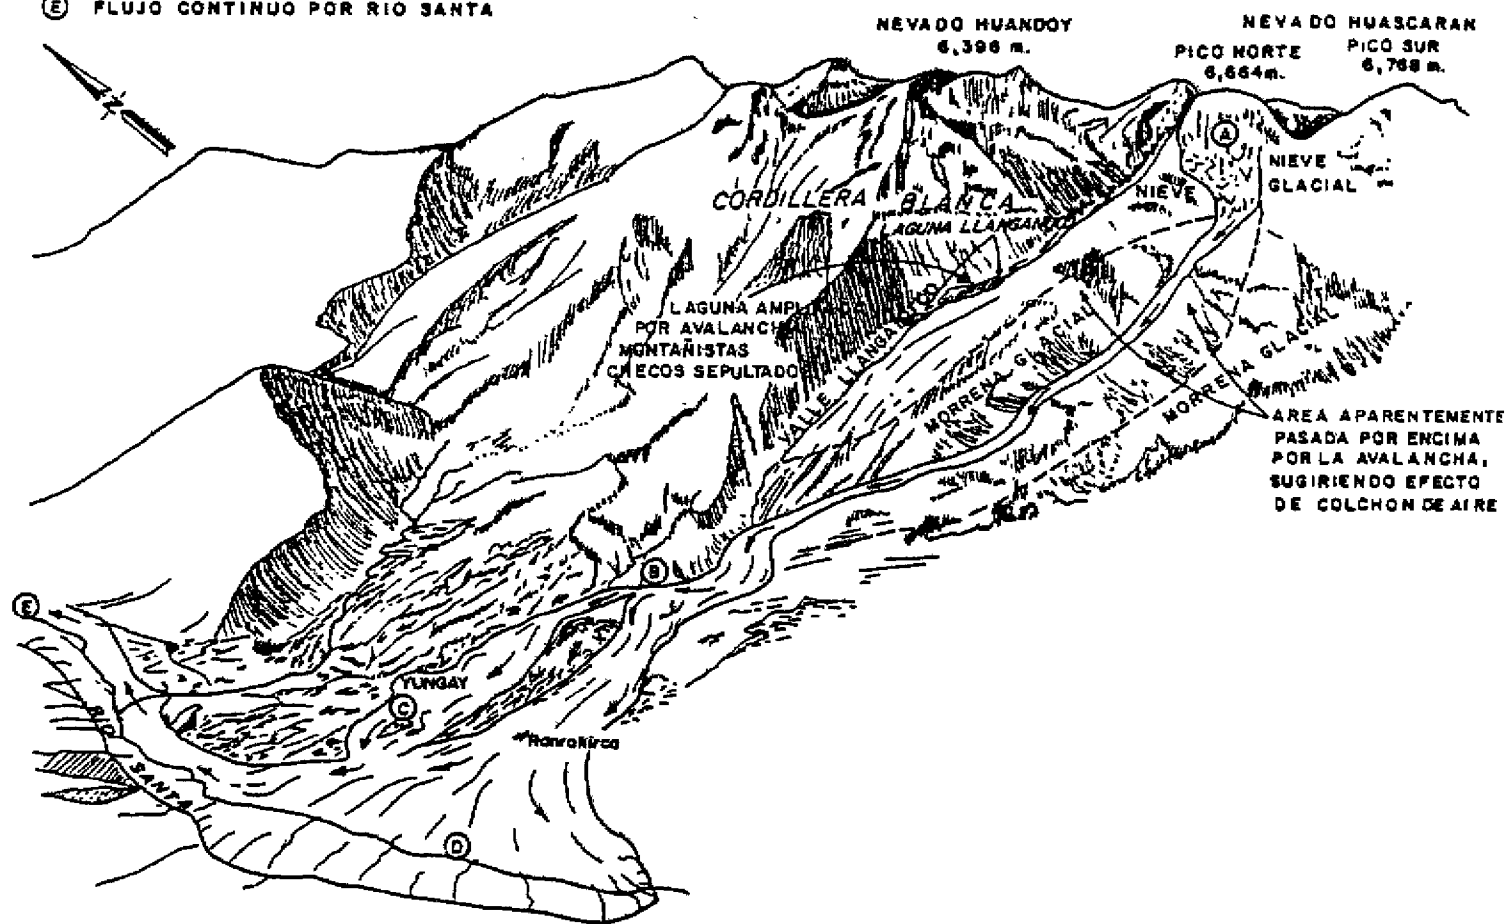
Fig. 20. DIAGRAMA DEL AREA AFECTADA POR LA AVALANCHA DEL HUASCARAN DEL 31 DE MAYO DE 1970. (Cluff, 1971)

De acuerdo a Lornitz (1970), el andinista japonés K. Takahasi, quien se encontraba acampando frente a la cumbre norte del Huascarán (elevación 6654 m), fue testigo del comienzo de la avalancha. De acuerdo con este testigo presencial, se desprendió un borde de hielo de dimensiones 20x30x50 m. de la orilla superior de un precipicio que se encuentra a unos 700 m. al poniente de la cumbre. Esta capa de hielo cayó libremente unos 1,000 m. precipitándose por sobre el glaciar 511, iniciándose así la avalancha. Cluff (1971) lo esbozó como avalancha según las Figs. 20 y 21.

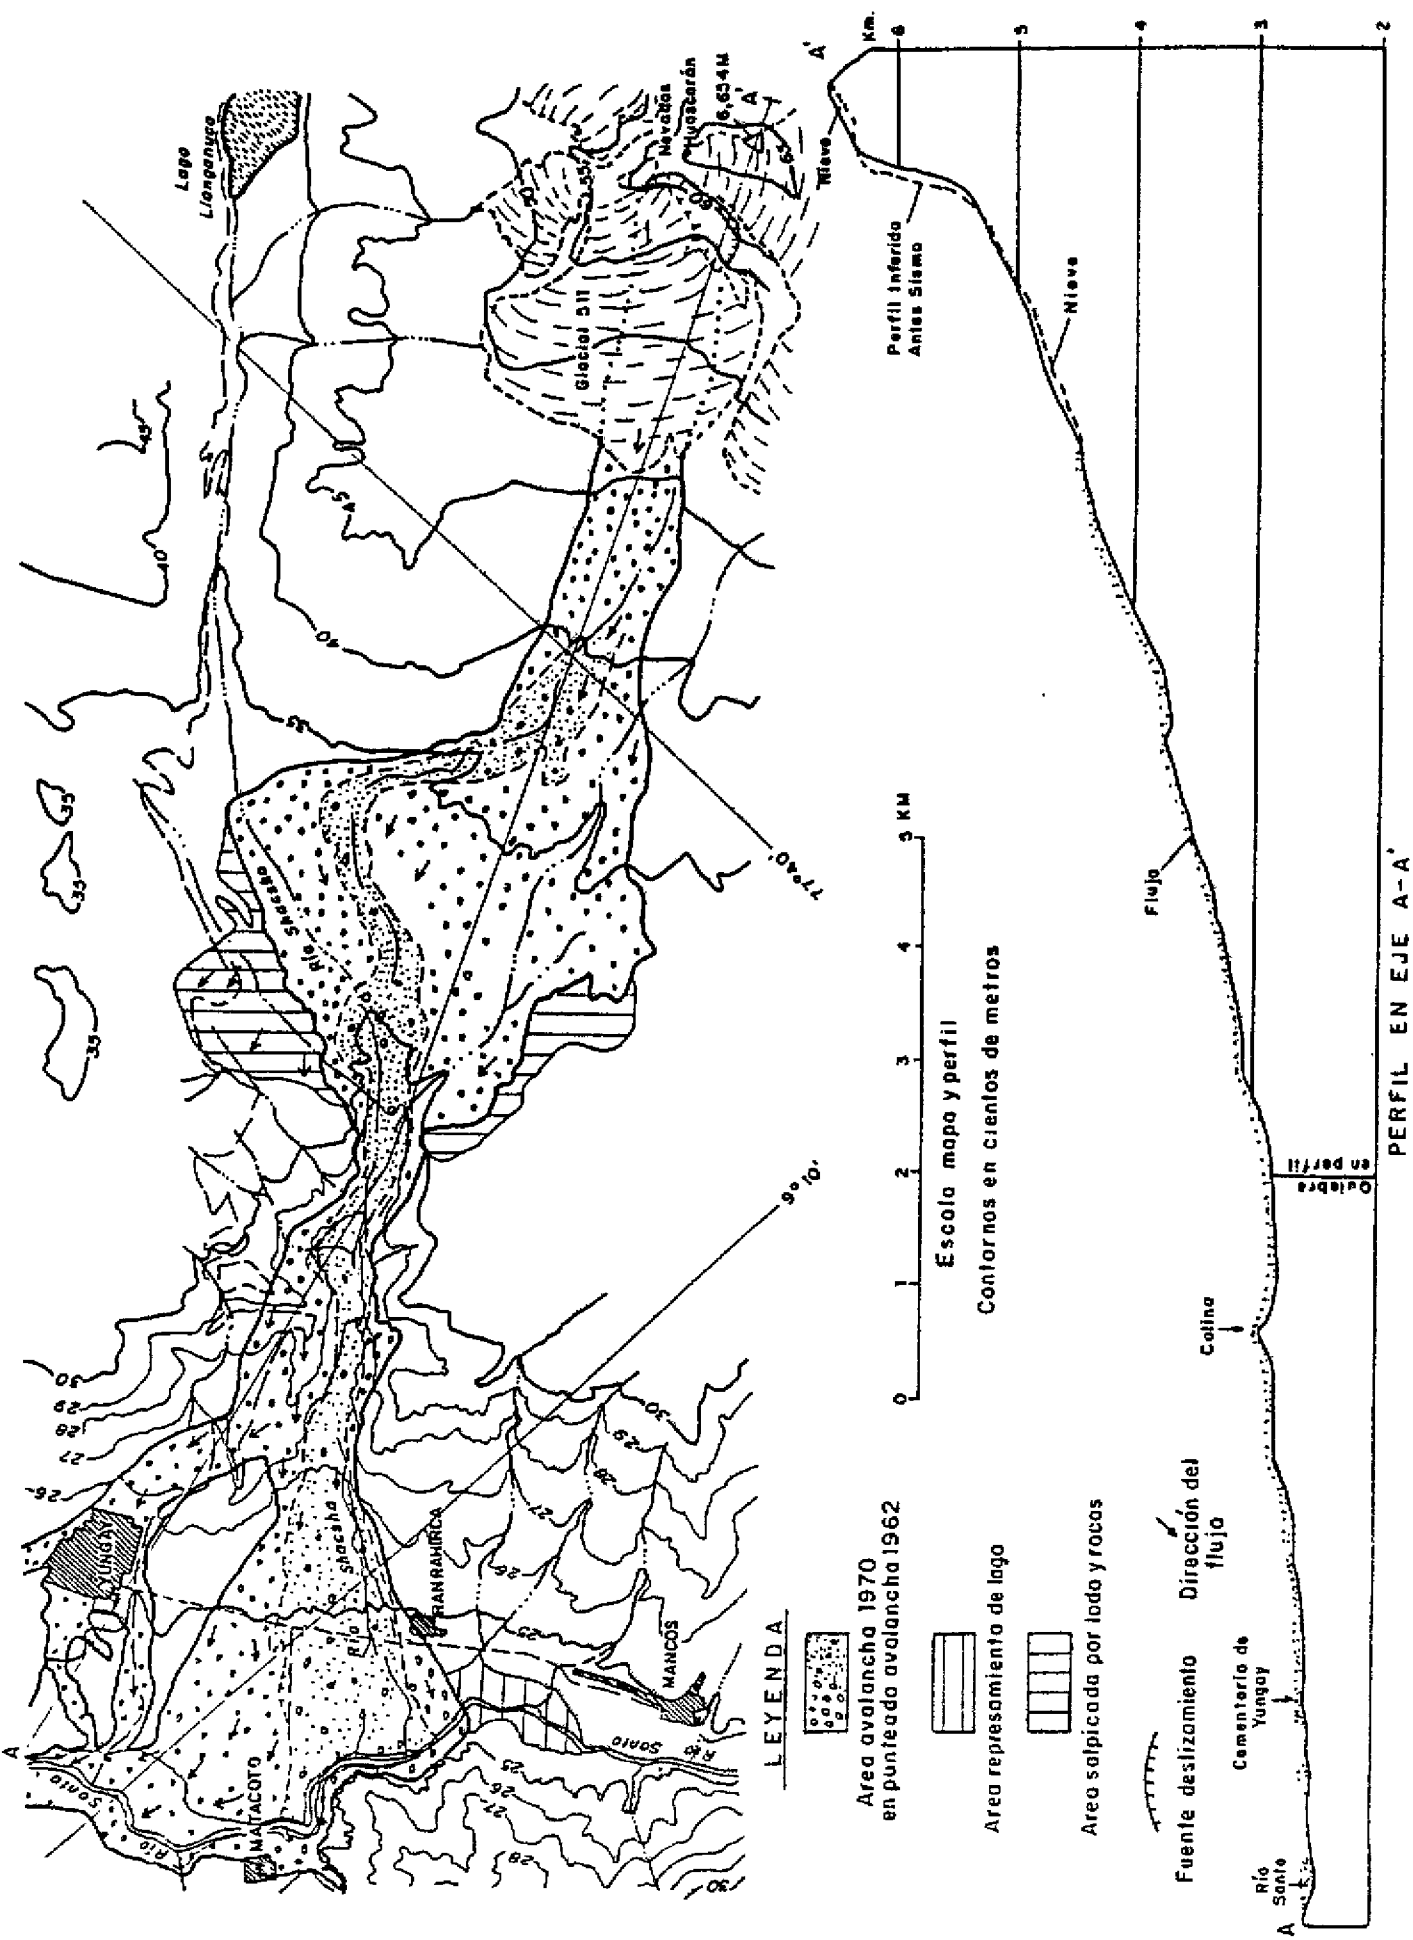
Fig. 21-MAPA GENERALIZADO Y PERFIL DE AVALANCHA DEL HUASCARAN

Ericksen y otros (1970) comentaron del suceso lo siguiente: el aspecto más destructivo y geológicamente más fascinante del terremoto fue el alud de hielo y roca que cayó desde el pico norte del Nevado Huascarán. La mayor parte de la avalancha y los escombros parecen originados por un desprendimiento de rocas y hielo de aproximadamente 800 m. de ancho desde la pared oeste del pico, a una altitud entre los 5,500 m.s.n.m., ver la Fig. 21.

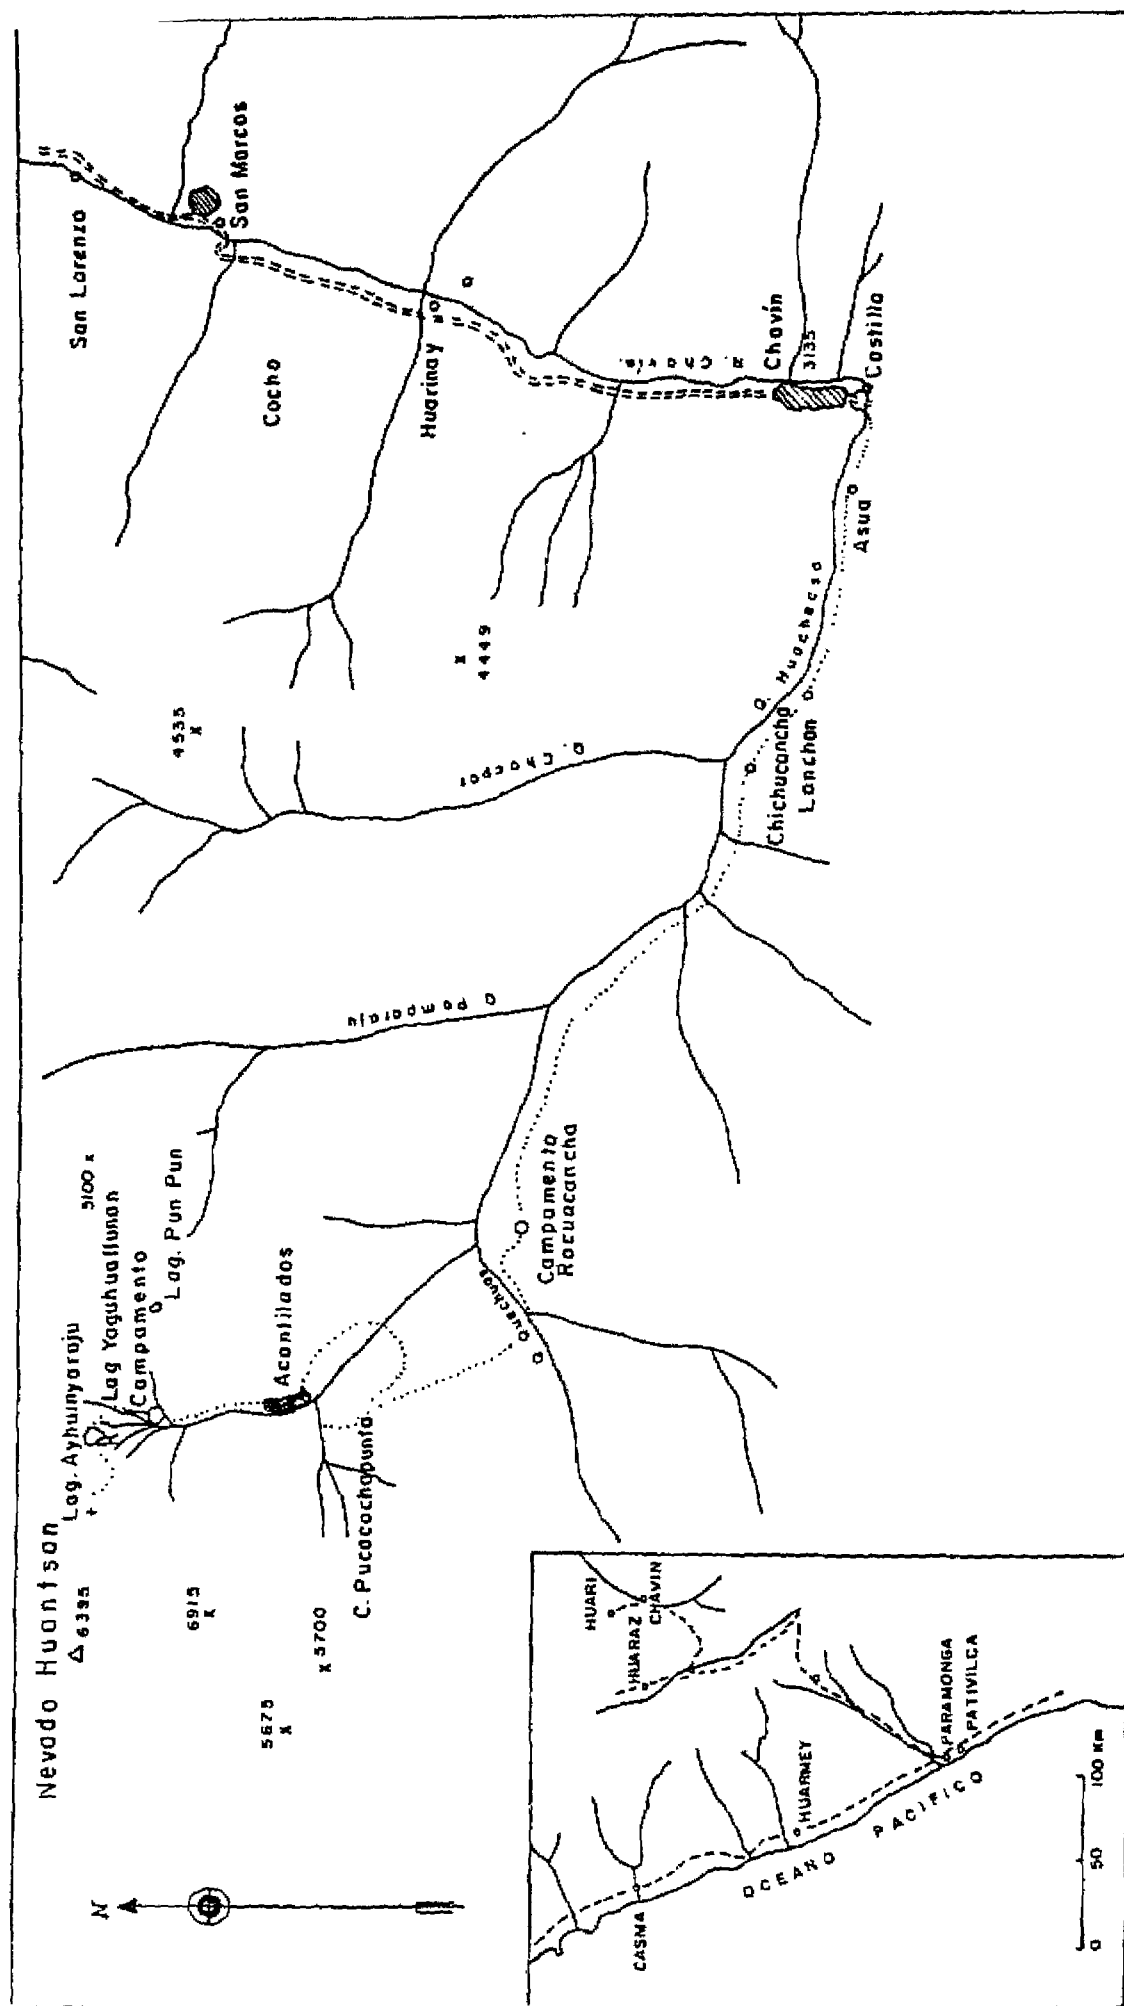
Fig. 23 ~ MAPA INDICE DE LA QUEBRADA HUACHECSA. ESCALA : 1:122,000 (INDACOCHEA E IBERICO, 1947).

De acuerdo a Indacocha e Iberico (1947), el 17 de Enero de 1945, más o menos a las 7.00 a.m., 2 pastores de ovejas del lugar vieron "venir una avalancha de nieve y barro" del nevado de Huantsán o Ayhuñaraju que cayó sobre la laguna Ayhuñaraju, la que rompió su presa y su contenido se vació en la laguna Carhuacocha. Otros pastores aseguraron que muchas veces vieron descender grandes bloques de hielo a la laguna superior Ayhuñaraju produciendo un ruido seco en la quebrada, ver la Fig 23.

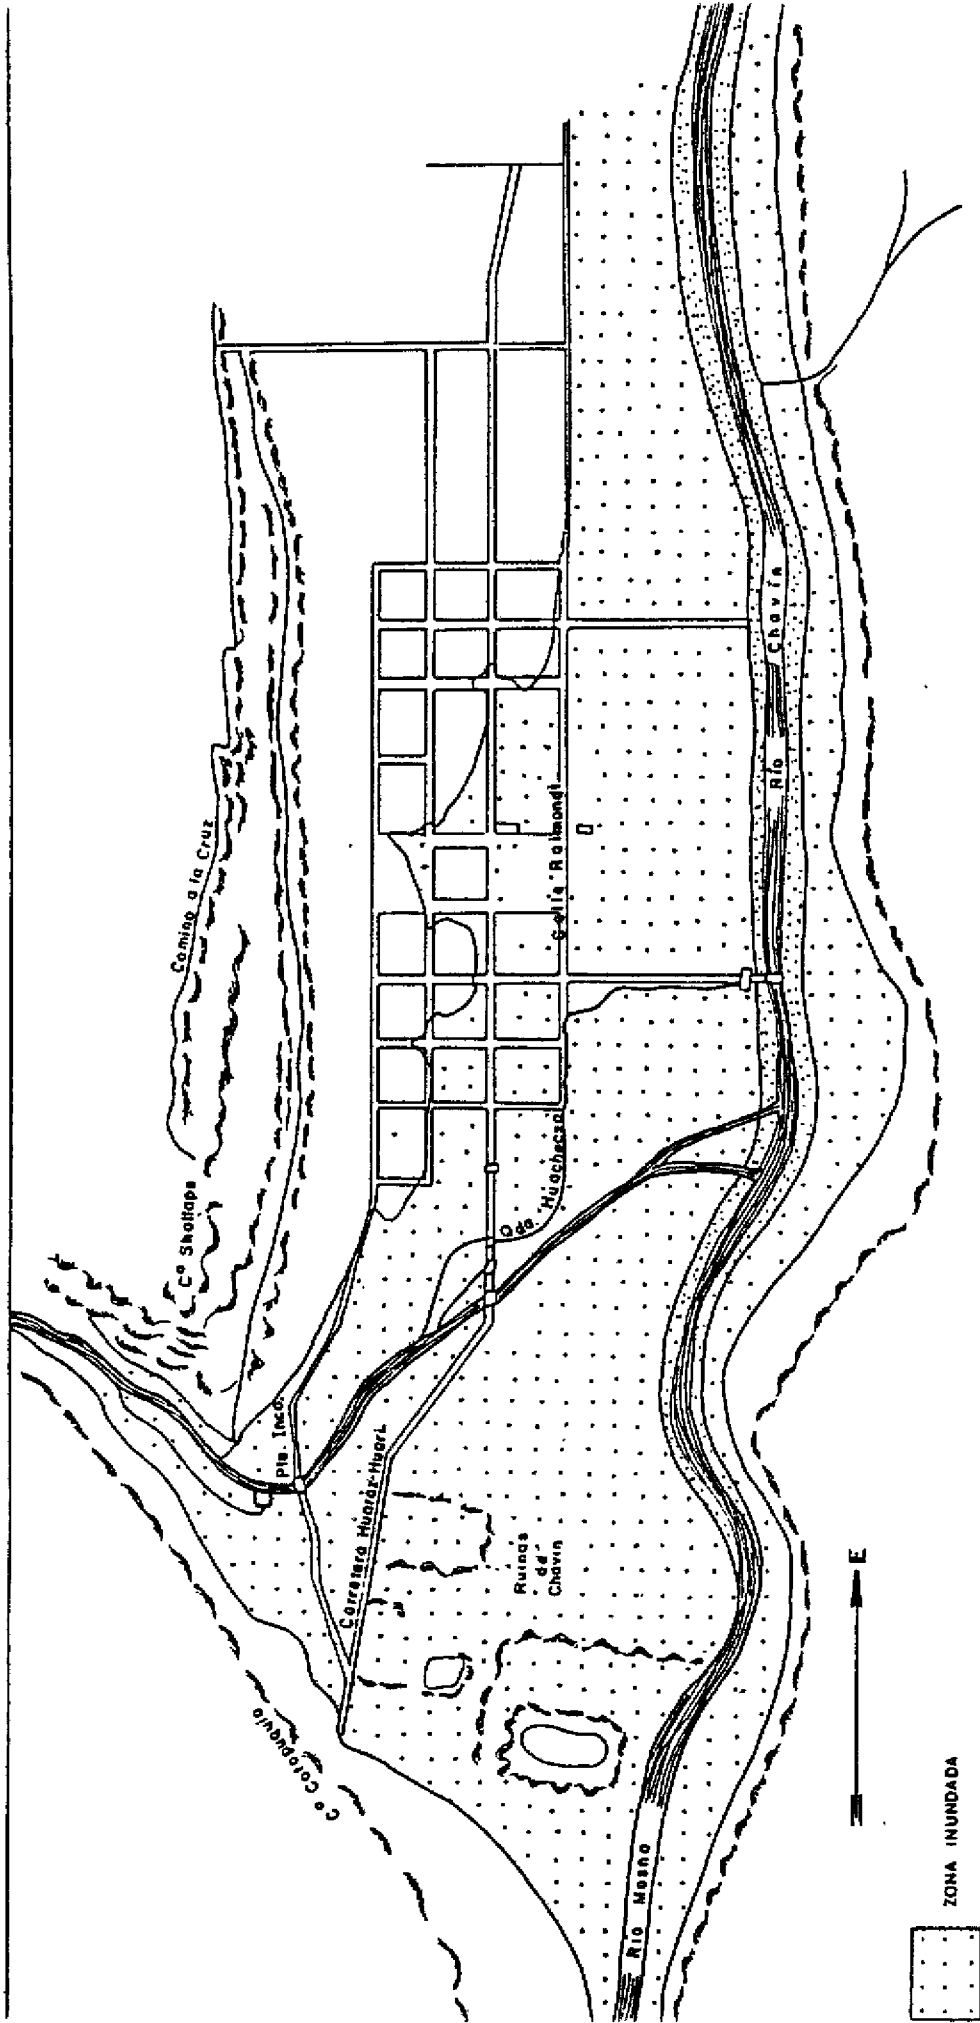
Fig. 24 - PLANO DE CHAVIN DE HUANTAR, ZONA AFECTADA, ESCALA: 1:800 (INDACOCHA E IBERICO, 1947)

Huantsampampa, Colapapampa, Chichucancha y Lanchan; arrasando seres humanos, reses y ganado lanar, ver la Fig.24.

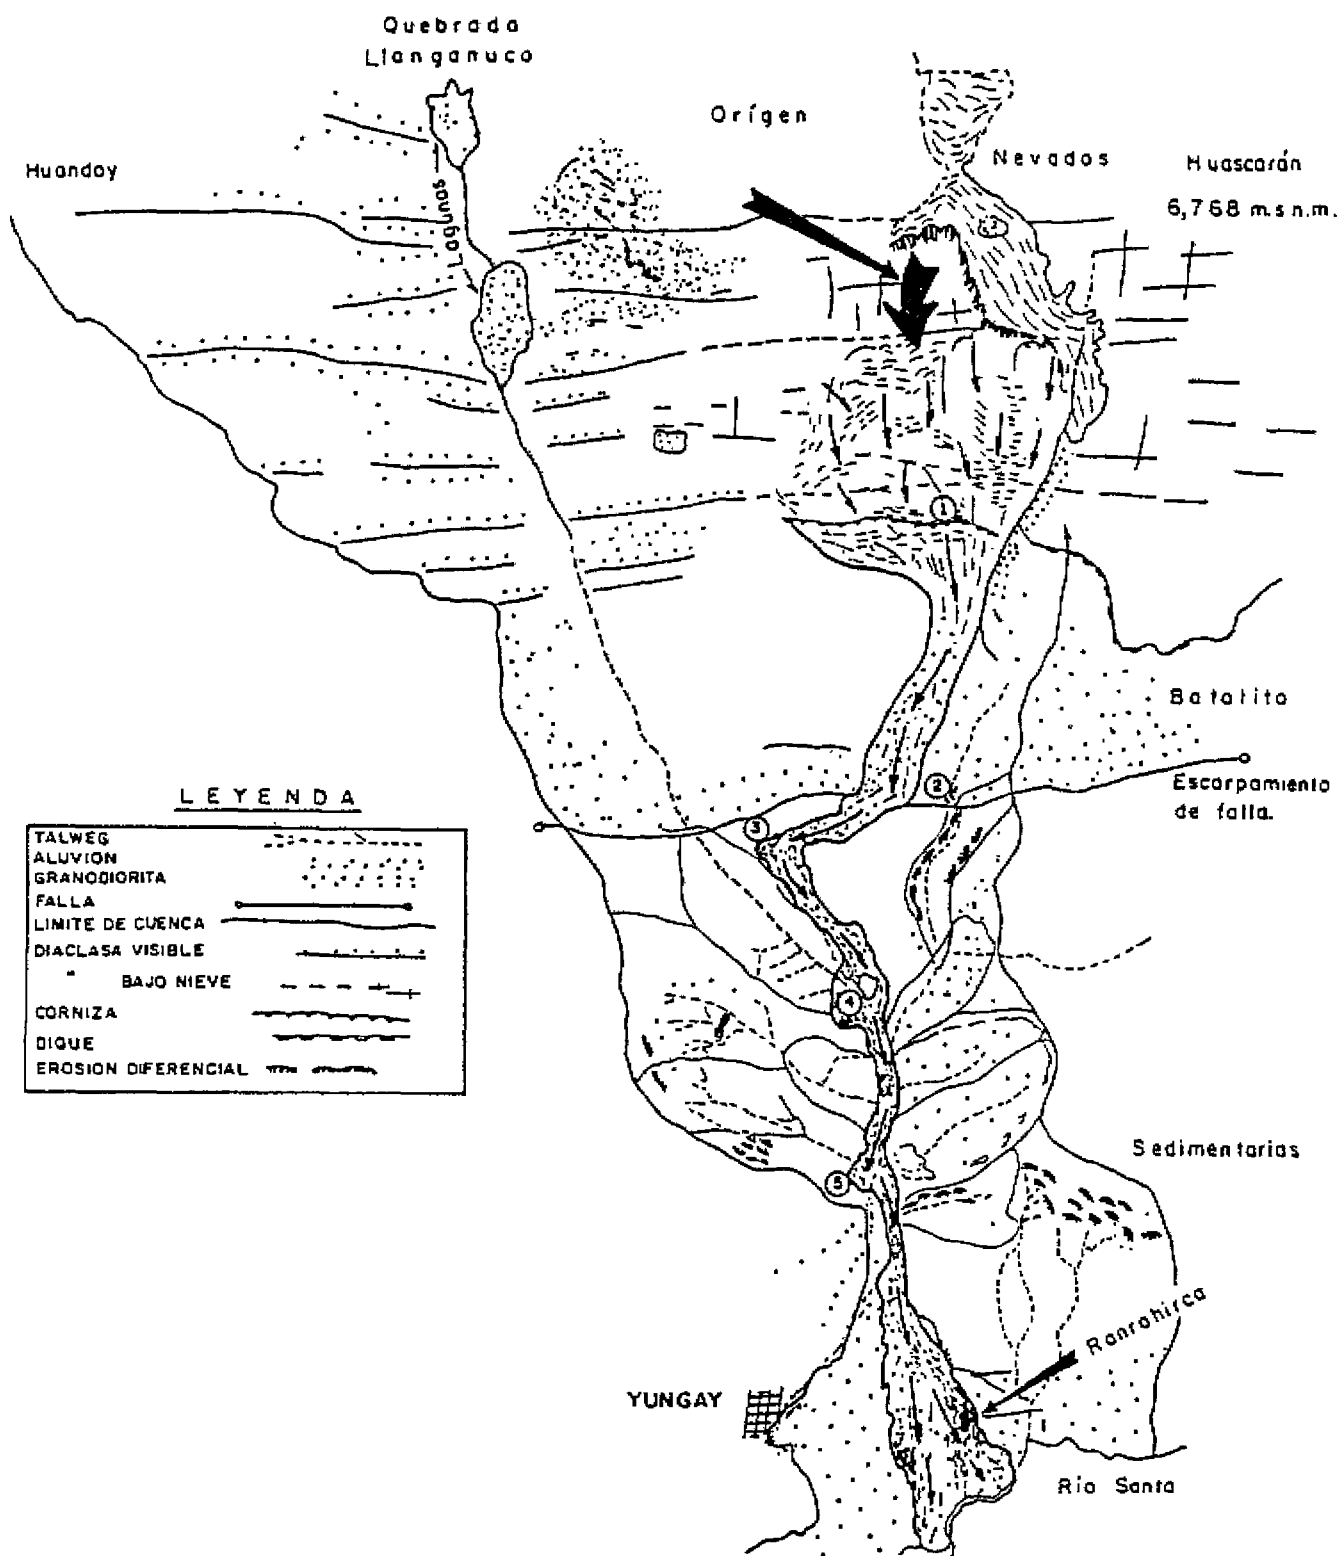
Fig. 25 \_ APRECIACION GEOMORFOLOGICA DEL "ALUD -ALUVION" DE RAN \_ RAHIRCA DEL 10 DE ENERO DE 1962. INDICA LOS PUNTOS CRITICOS COMO 5, QUE YA MOSTRO DESBORDE PEQUEÑO (GARCIA, 1964 Y MARTINEZ, 1962, 1971 ).

Dollfus y Peñaherrera (1962) anotaron que la cornisa de hielo que pudo tener más de 100 m. de espesor, domina una pared rocosa de aproximadamente 800 m. de largo y con una pendiente media de 60° a 62°. Es decir, un plano inclinado entallado en rocas metamórficas y en granodioritas cubiertas de placas de nieve y hielo, de donde bajaron los bloques rocosos por encima de un vasto glaciar de más de 2 Km. de largo y con una pendiente de aproximadamente 30°, ver la Fig.25.

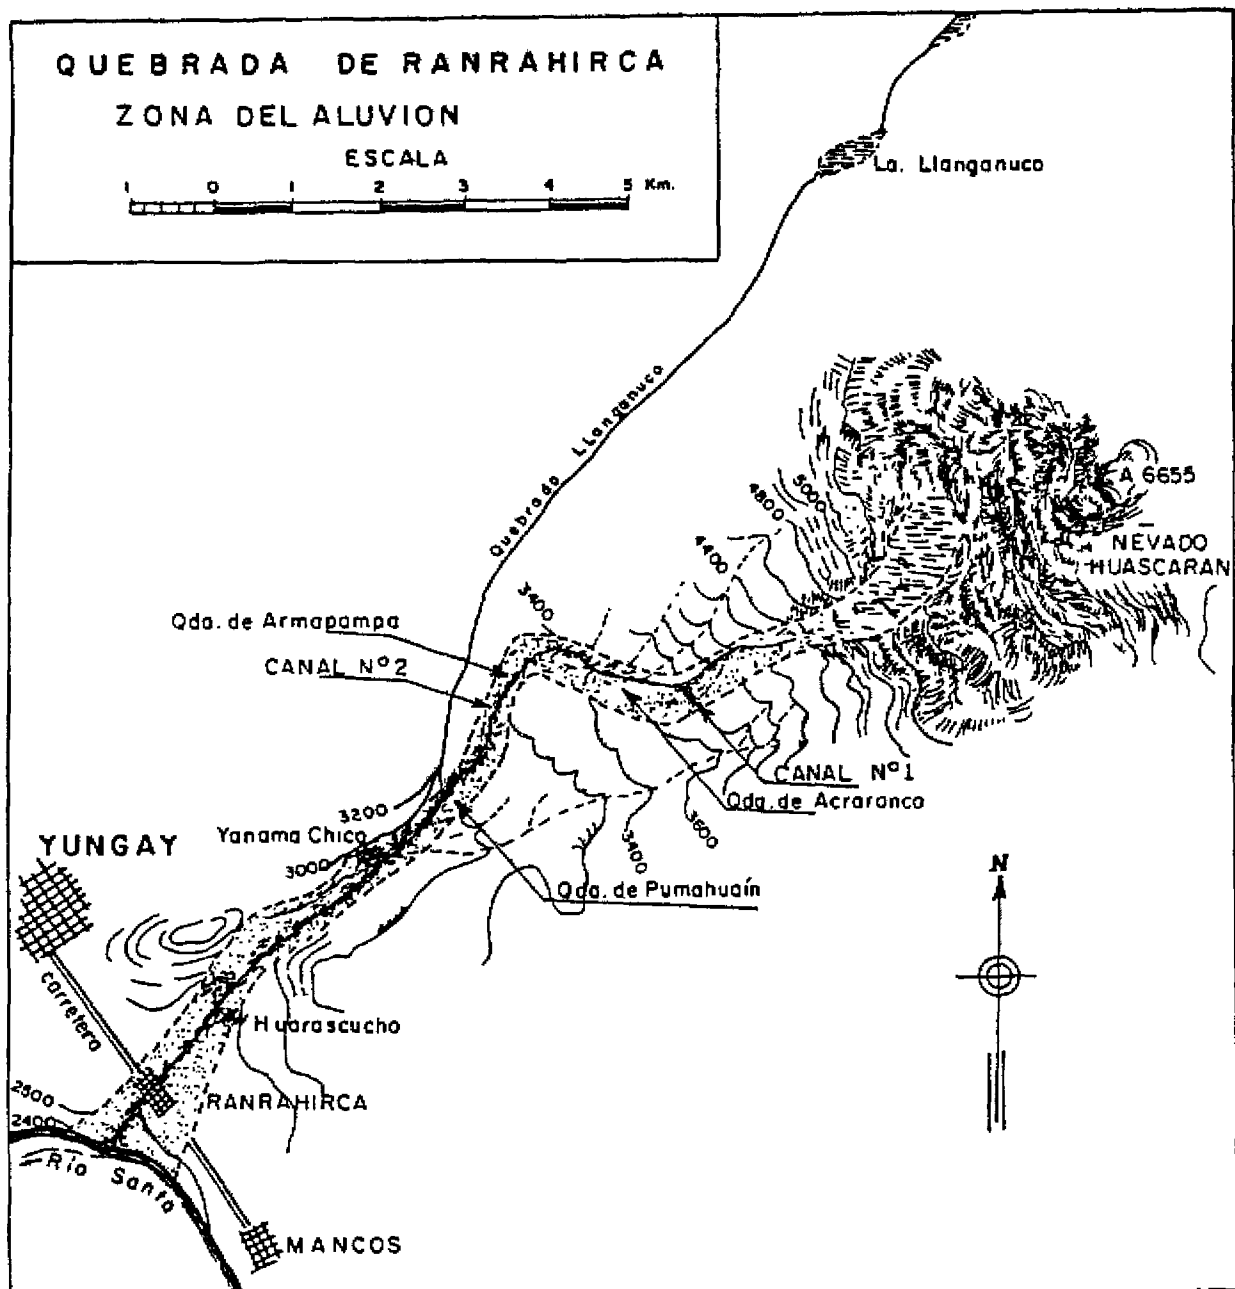
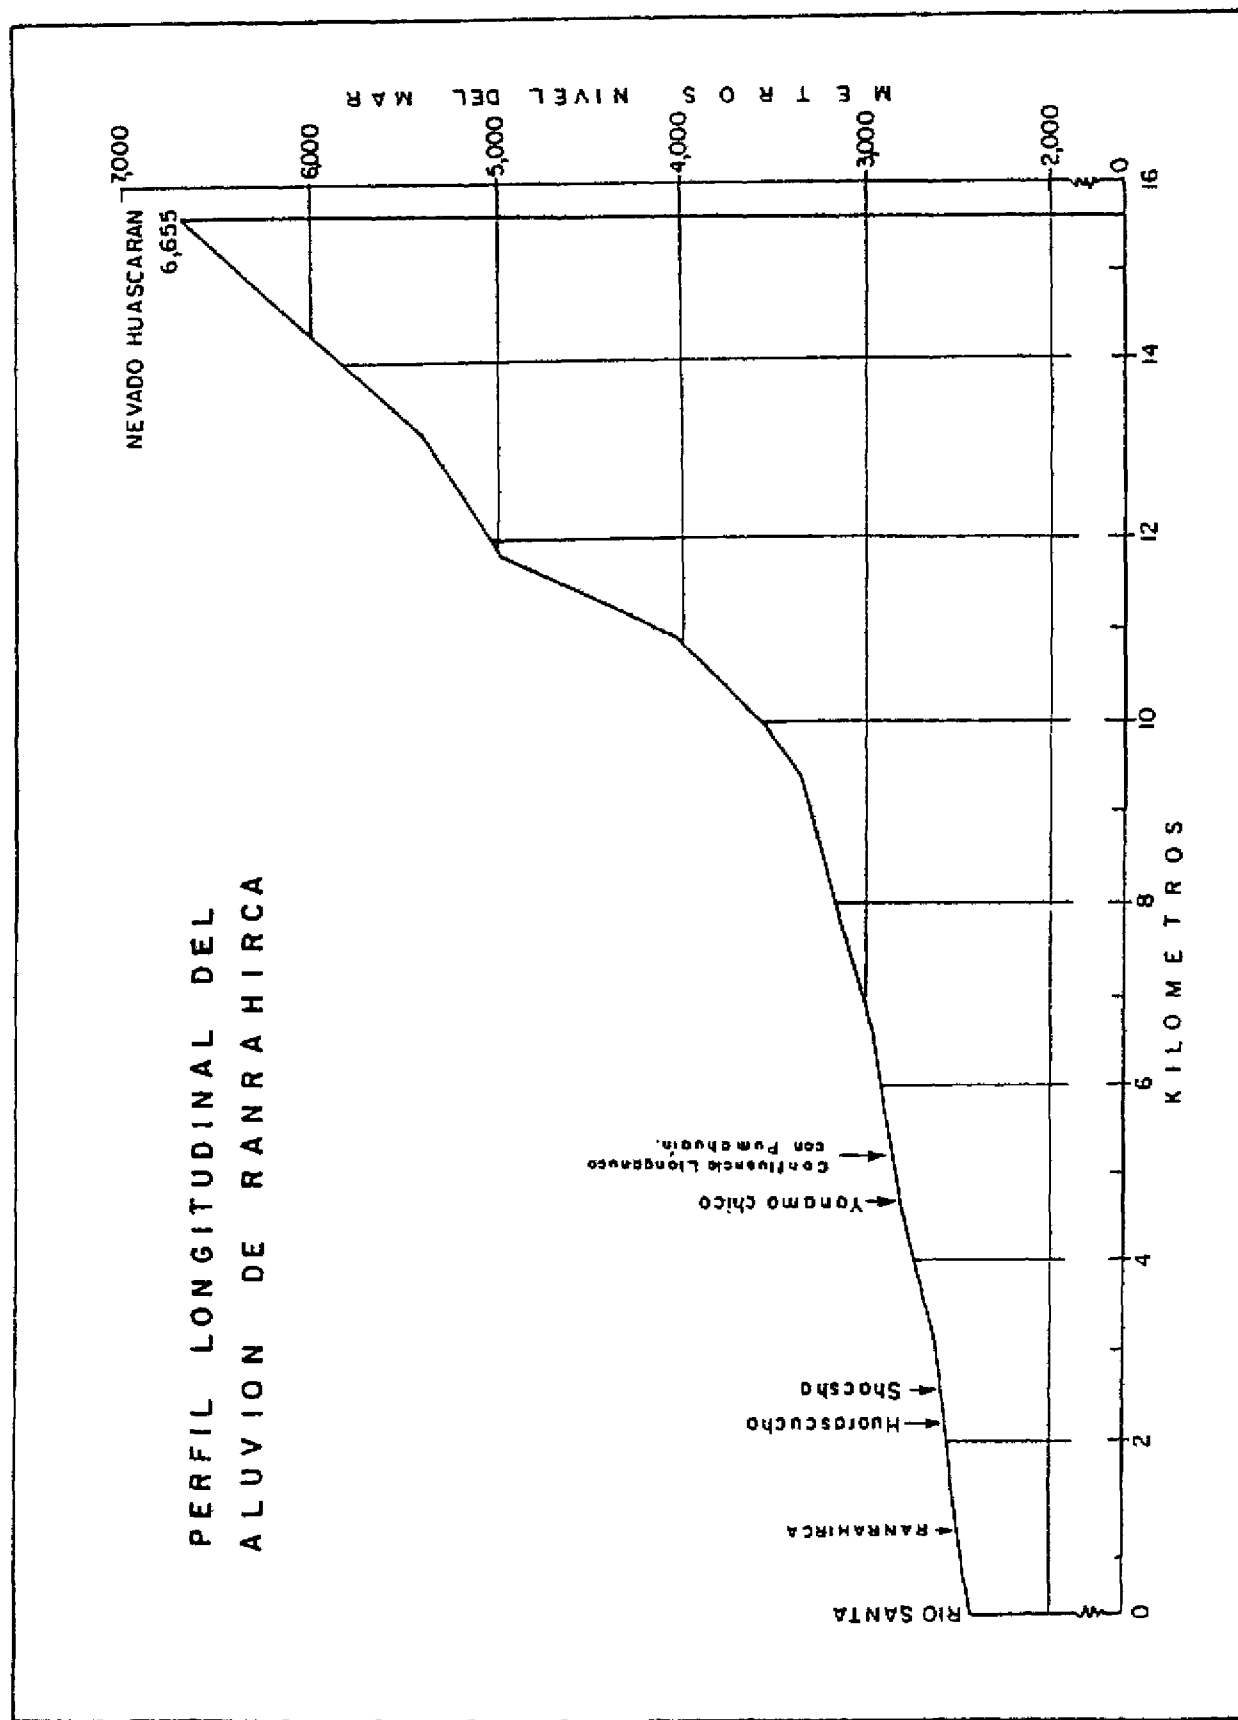
Al llegar al codo 1, la avalancha subió 200 m. sobre la vertiente que encontró, haciendo saltar por encima de la cresta algunos bloques y un poco de lava, ver las Figs. 26 y 27. Se puede estimar que la velocidad de descenso en este sector fue de 80 Km/hora y considerando la disminución progresiva de la velocidad, que fue de 30 Km/hora en el momento que llegó al río Santa, se puede estimar que la lava demoró 15 minutos en recorrer los 16 Km. que separan la cornisa del Huascarán desde donde cayó el alud y su desembocadura en el Santa. El aluvión, según la terminología peruana, atacó perpendicularmente el codo 2 de la morrena lateral de Llanganuco, erosionando profundamente el pie de la vertiente y desbordando sobre una pequeña planicie.
