# DESLIZAMIENTOS Y ALUVIONES EN EL PERU

Ing. Luis Chang Chang  
Dr. Jorge E. Alva Hurtado

Marzo, 1991

**Laboratorio Geotécnico  
Centro Peruano-Japonés de  
Investigaciones Sísmicas y  
Mitigación de Desastres**

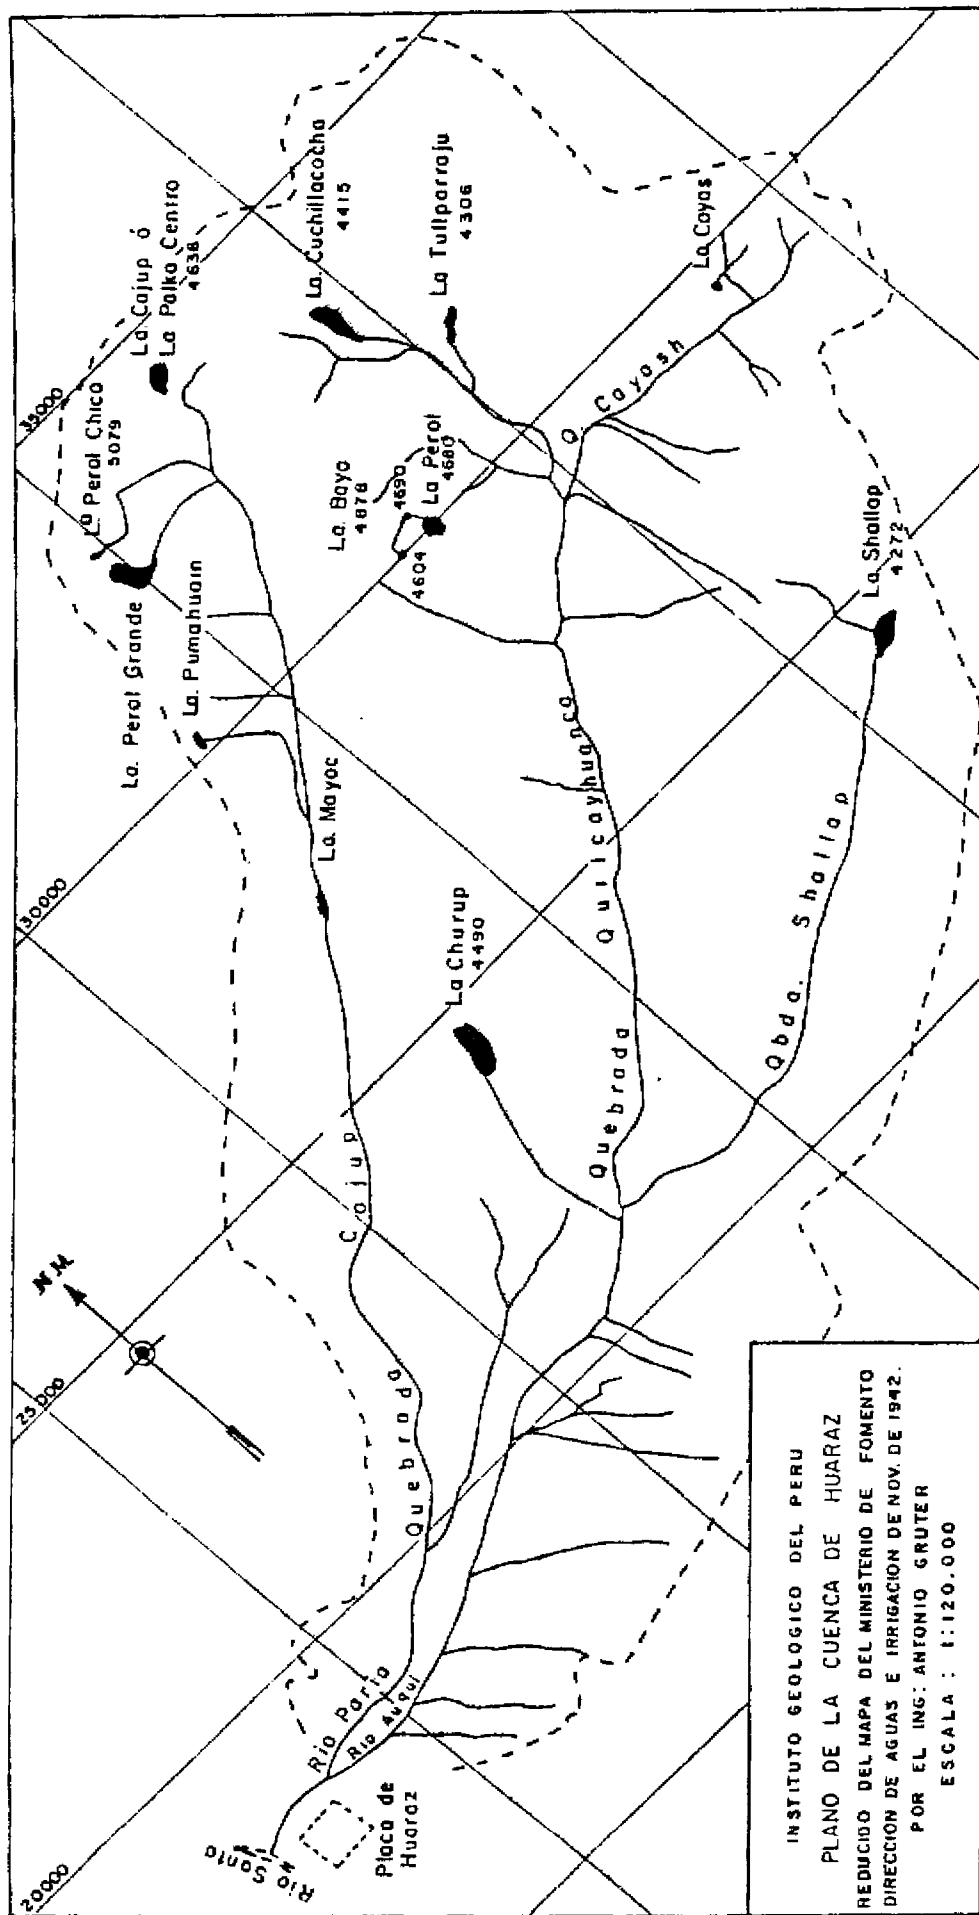
Fig. 28\_PLANO DE LA CUENCA DE HUARAZ (GRUTER, 1942).

De acuerdo a Oppenheim (1946), el río Huaraz, tributario del río Santa, se forma en la confluencia de los ríos Paria y Auqui, los principales valles de éstos son las quebradas de Cojup y de Quilcayhuanca. La quebrada Cojup nace en la laguna del mismo nombre a 4,550 m.s.n.m. y desemboca al río Huaraz a 3,550 m.s.n.m.; en la parte superior de su curso recibe un gran número de cascadas provenientes de distintos lagos glaciales. Desde la altura aproximada de 3,800 m.s.n.m., la quebrada Cojup corre en un cañón de paredes verticales que se extiende hasta el circo glacial al pie del cual está el lago del mismo nombre. El valle de Quilcay es paralelo al de Cojup y tiene el mismo aspecto, aunque es considerablemente más amplio y abierto y es unos 10 Kms. más largo. En sus cabeceras recibe el caudal de agua mucho más grande que el Cojup, tanto de los nevados más amplios, así como del lago Tullpa-Raju y de la quebrada Cayash, ver la Fig. 28.
