**CENTRO PERUANO JAPONES  
DE INVESTIGACIONES SISMICAS  
Y MITIGACION DE DESASTRES**

# **TERREMOTO DE RIOJA**

## **29 de mayo de 1990**

### **Informe Preliminar de las Misiones de Evaluación**

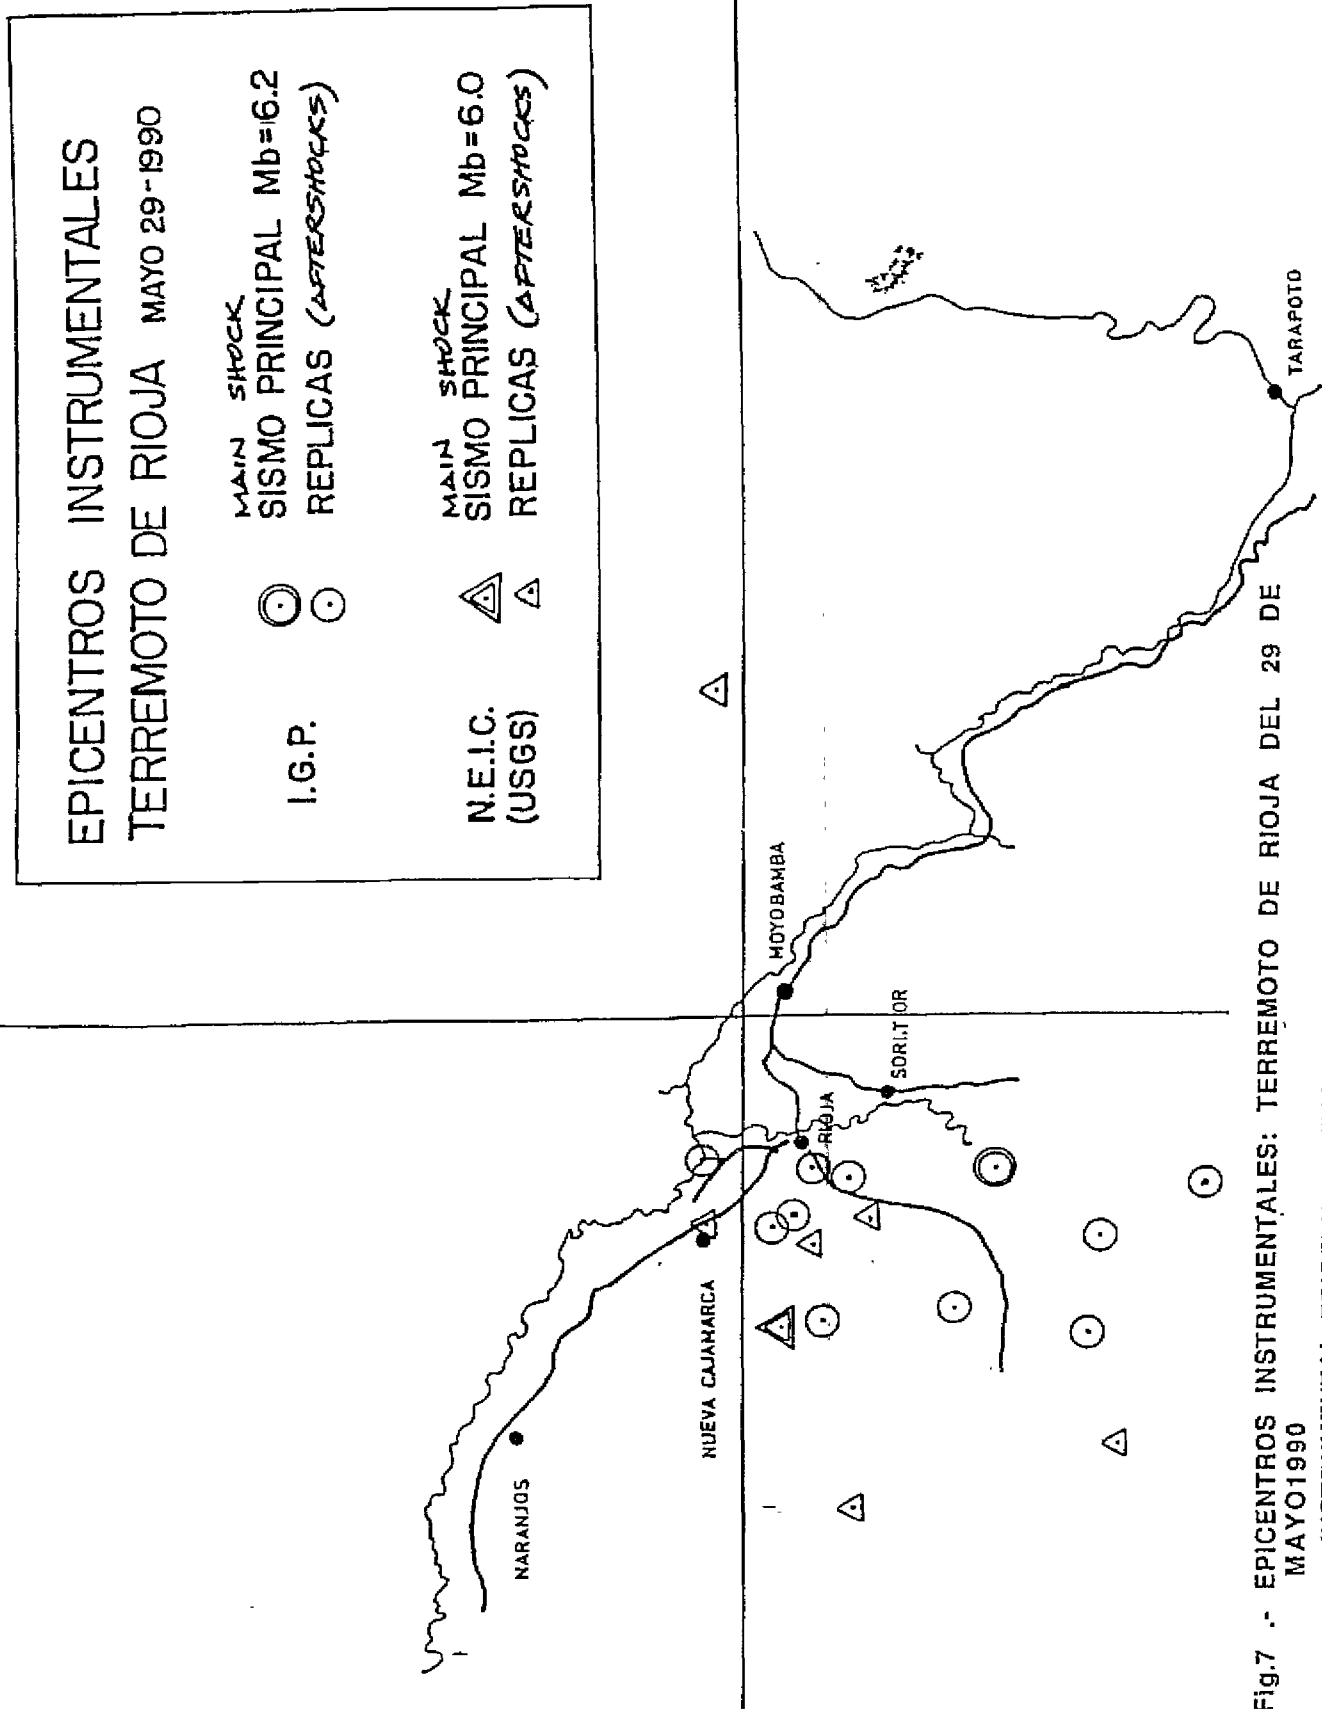
Fig.7 - EPICENTROS INSTRUMENTALES: TERREMOTO DE RIOJA DEL 29 DE MAYO 1990  
 INSTRUMENTAL EPICENTERS (RIOJA EARTHQUAKE-MAY 29, 1990 ).

La localización de estos eventos se muestran en la Fig. 7

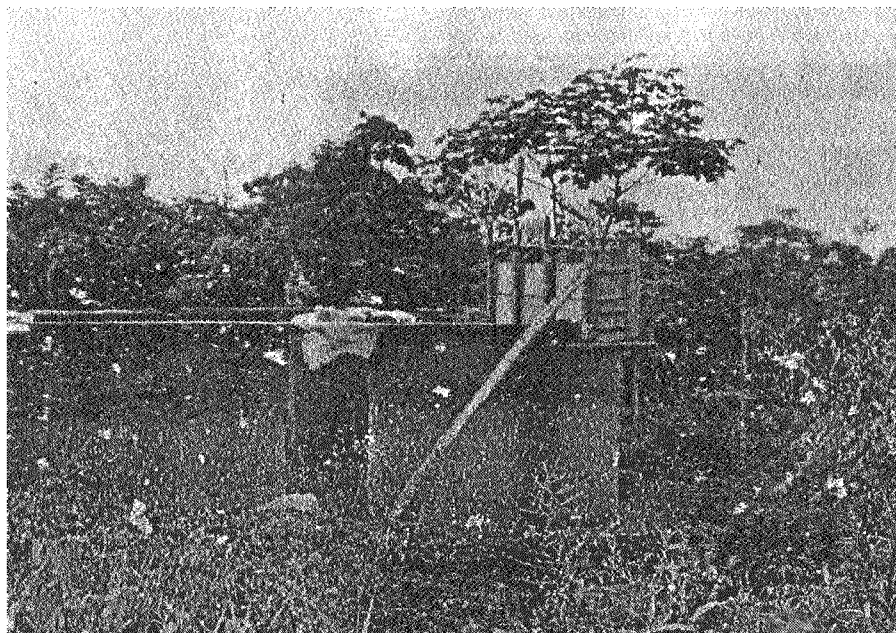
**Foto 1**

Vivienda de tapial en construcción (Uso de moldes de madera).

*"Tapial" building under construction*

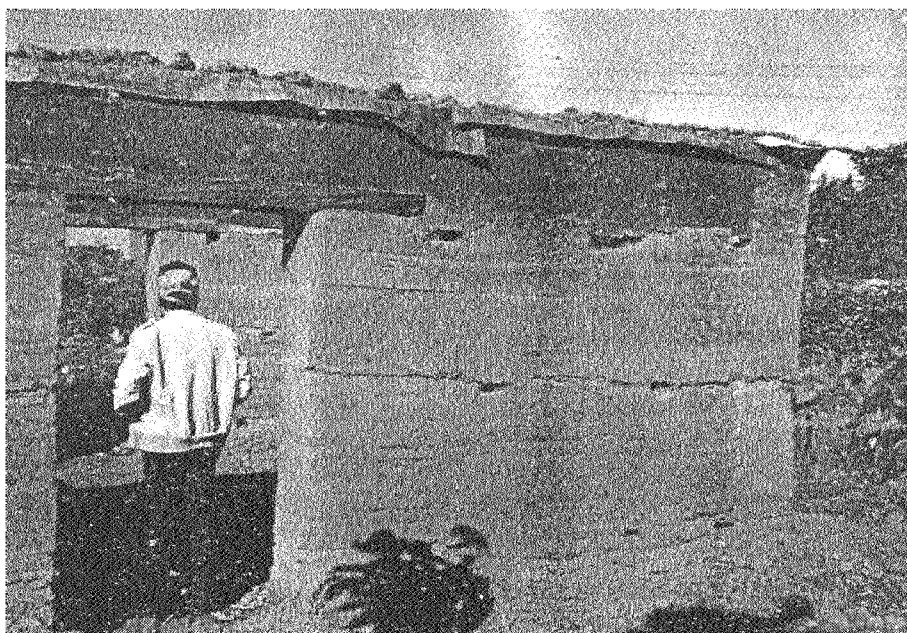
**Foto 2**

Construcción anterior antes de colocar el armazón para techo. Esquina derecha: muros ortogonales entrecruzados.

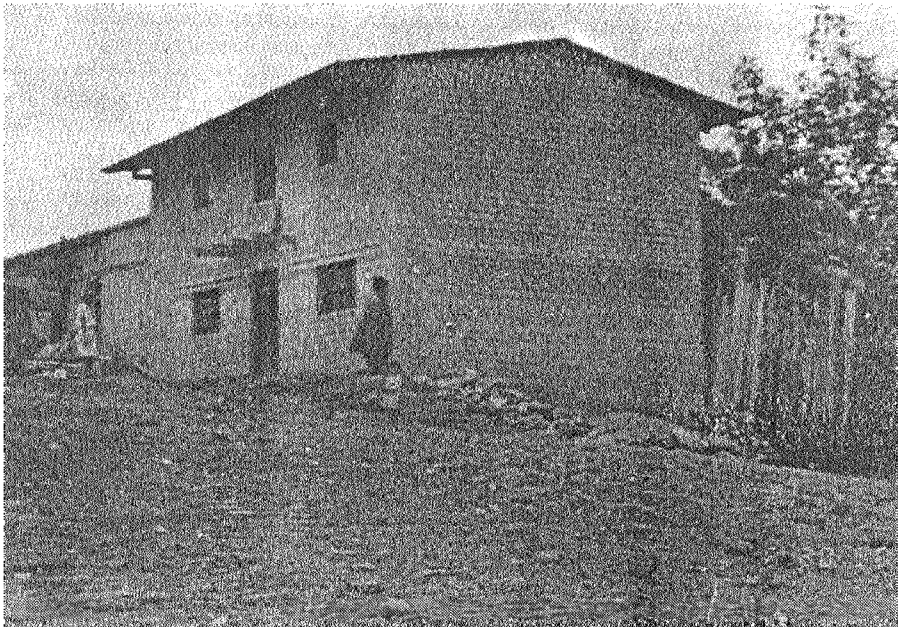
**Foto 5**

Vivienda de adobe de 2 pisos, sin daños. Cimentación de concreto ciclópeo y cobertura de calamina sobre armazón de madera (Nueva Cajamarca).

*Adobe two storey house. The roof have methalic sheets over wooden structure. (Nueva Cajamarca)*

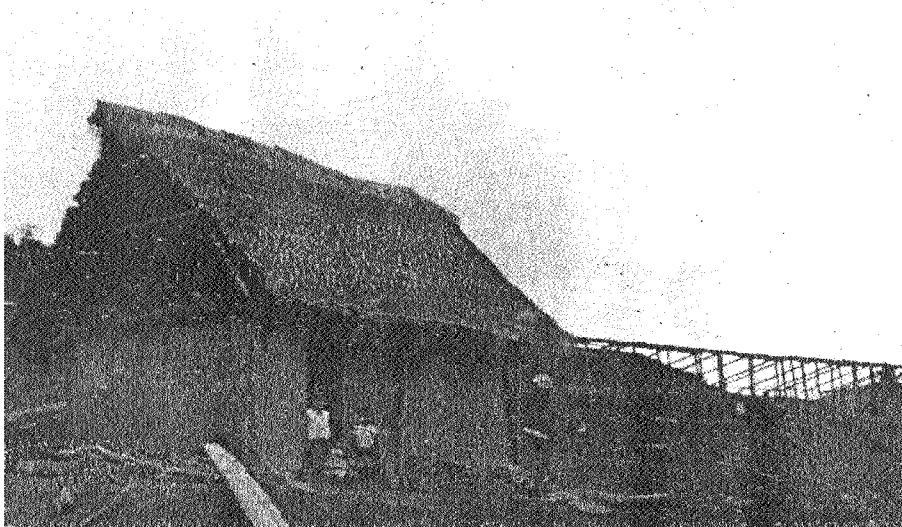
**Foto 6**

Vivienda Típica de quincha. Columnas a base de postes fijados al suelo y cobertura de palmera sobre armazón de madera

*"Quincha" typical house, with timber posts anchored to the soil and palm tree cover on wooden structure.*

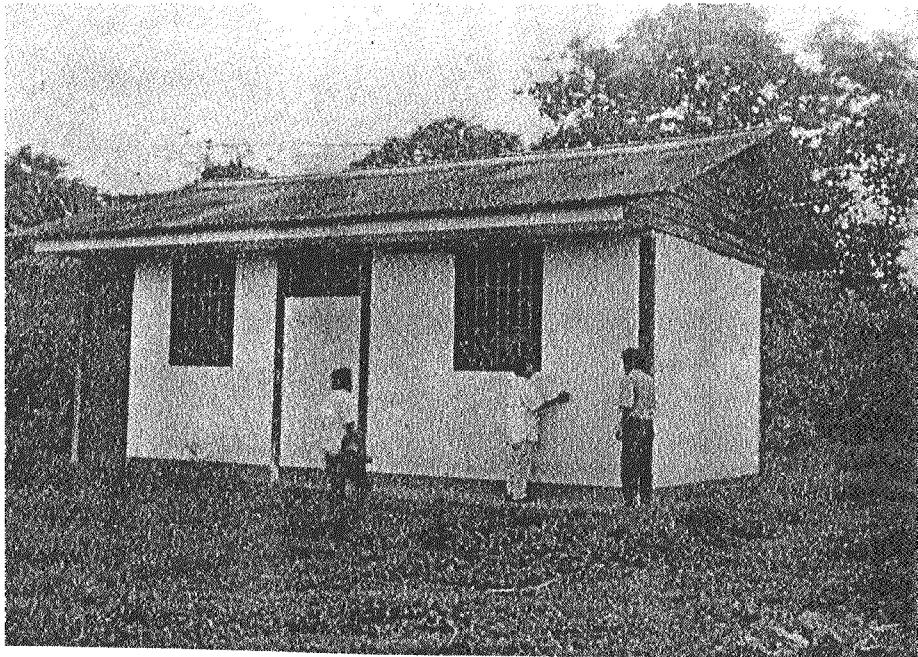
**Foto 7**  
 Posta Médica de quincha  
 prefabricada. Yuracyacu

*"Prefabricated quincha"  
 (Medical health center at  
 Yuracyacu)*

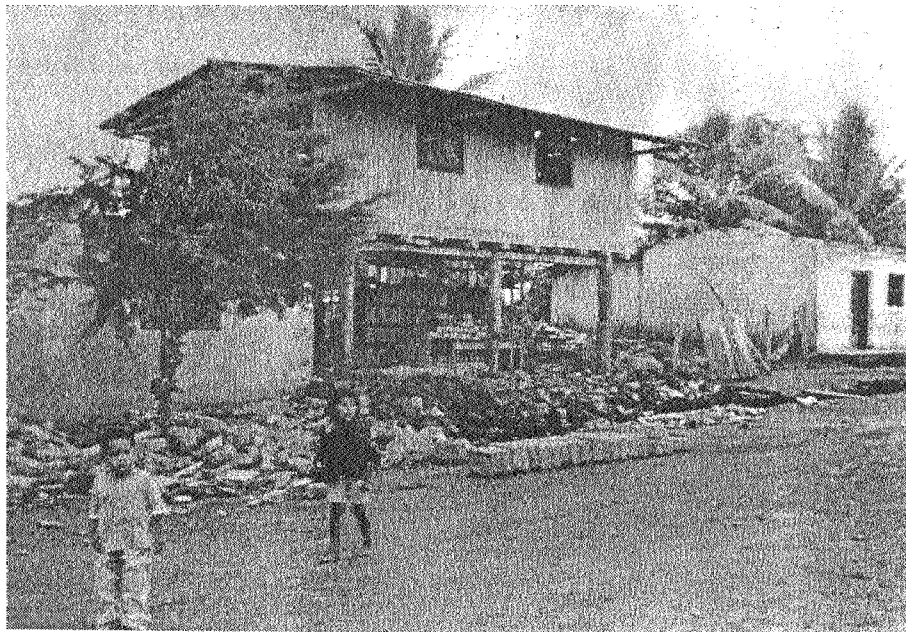
**Foto 8**  
 Vivienda de madera.  
 Nueva Jerusalem

*Wooden house at Segunda  
 Jerusalem*

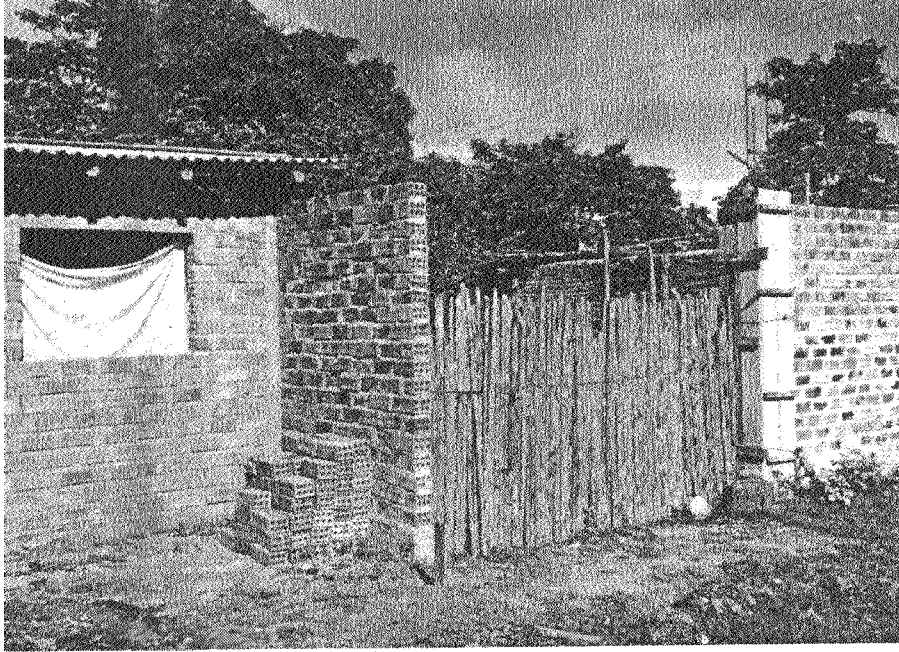
**Foto 10**  
Vivienda de ladrillo

*Masonry building*

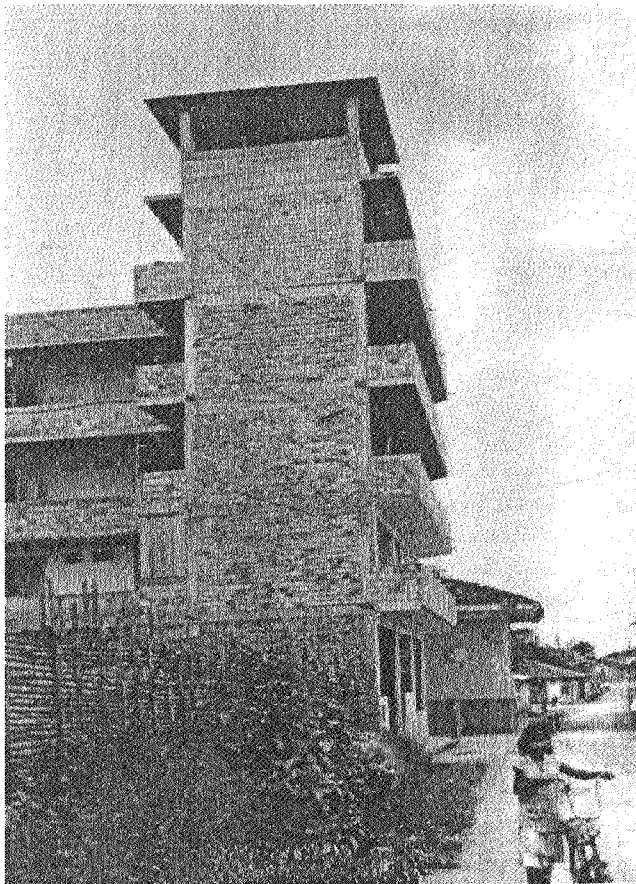
**Foto 11**  
Edificio de Concreto  
Armado en Rioja

*Reinforced concrete  
building (Rioja)*

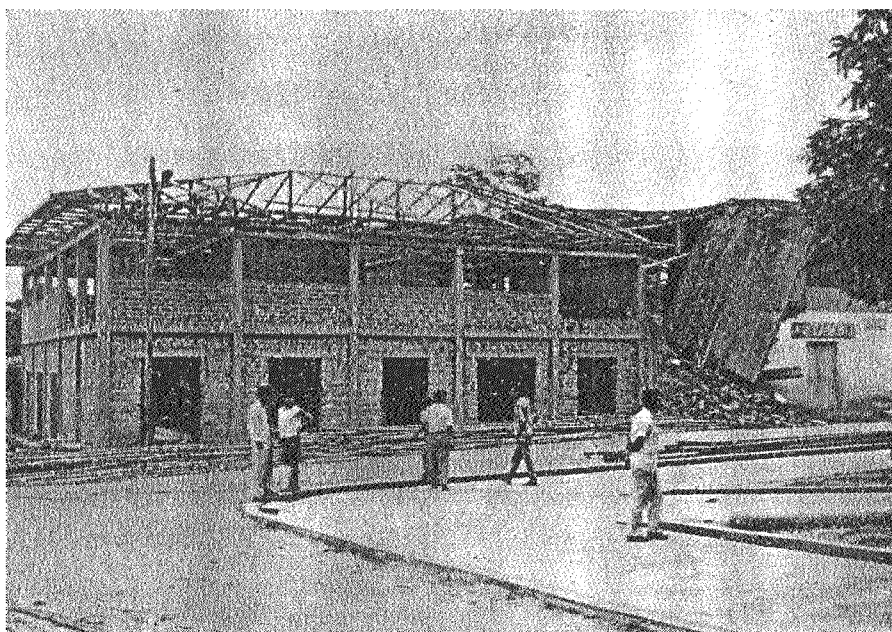
**Foto 12**  
 Vivienda de concreto  
 armado en construcción  
 (Soritor)

*Reinforced concrete  
 buildings (Soritor)*

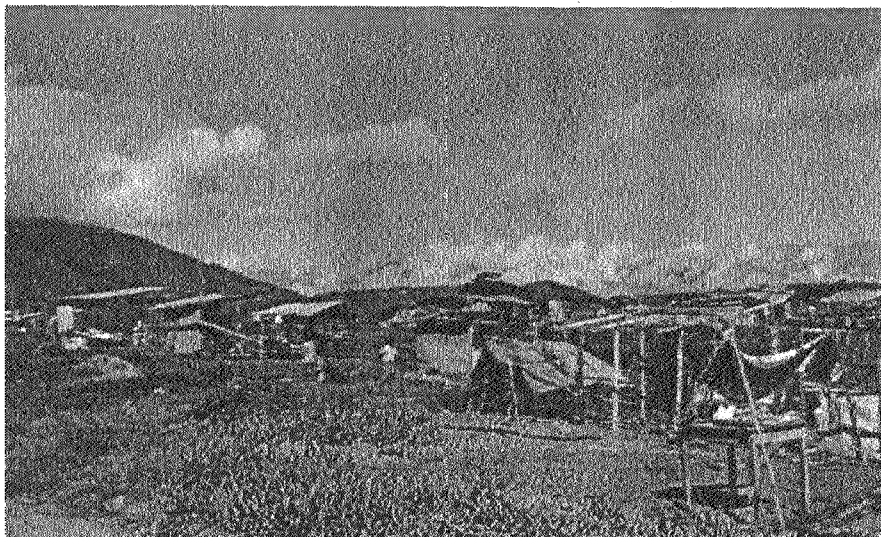
**Foto 27**  
 Moyobamba: Terreno  
 invadido después del sismo.

*Evicted people invaded  
 private areas in  
 Moyobamba after the  
 quake*

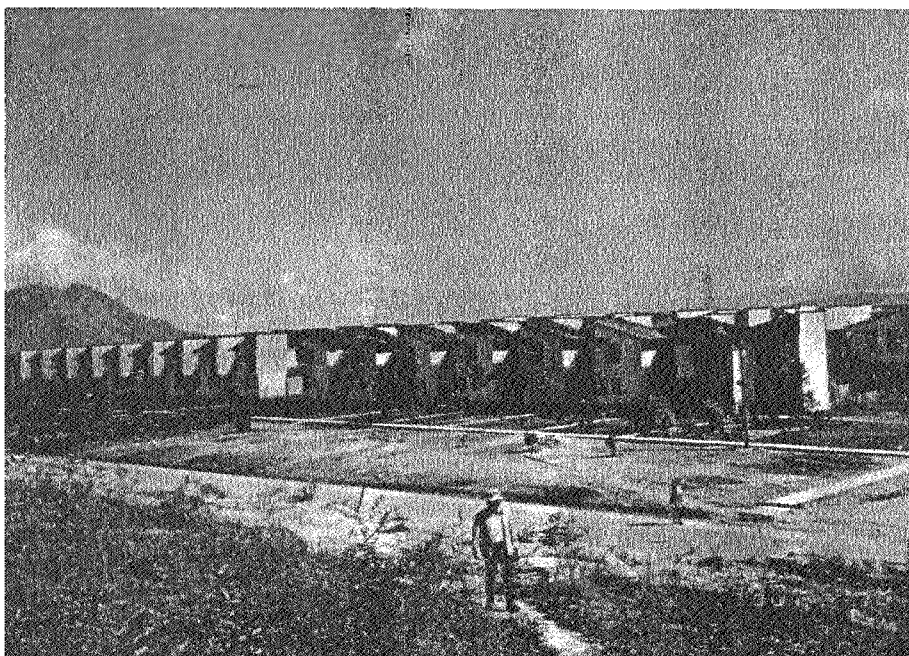
**Foto 36**  
Moyobamba: Conjunto  
habitacional "FONAVI 2"

*Moyobamba: "Fonavi 2"  
housing complex.*
